千住公園

2012年 5月 9日測定
は2011年7月~8月の測定対象地

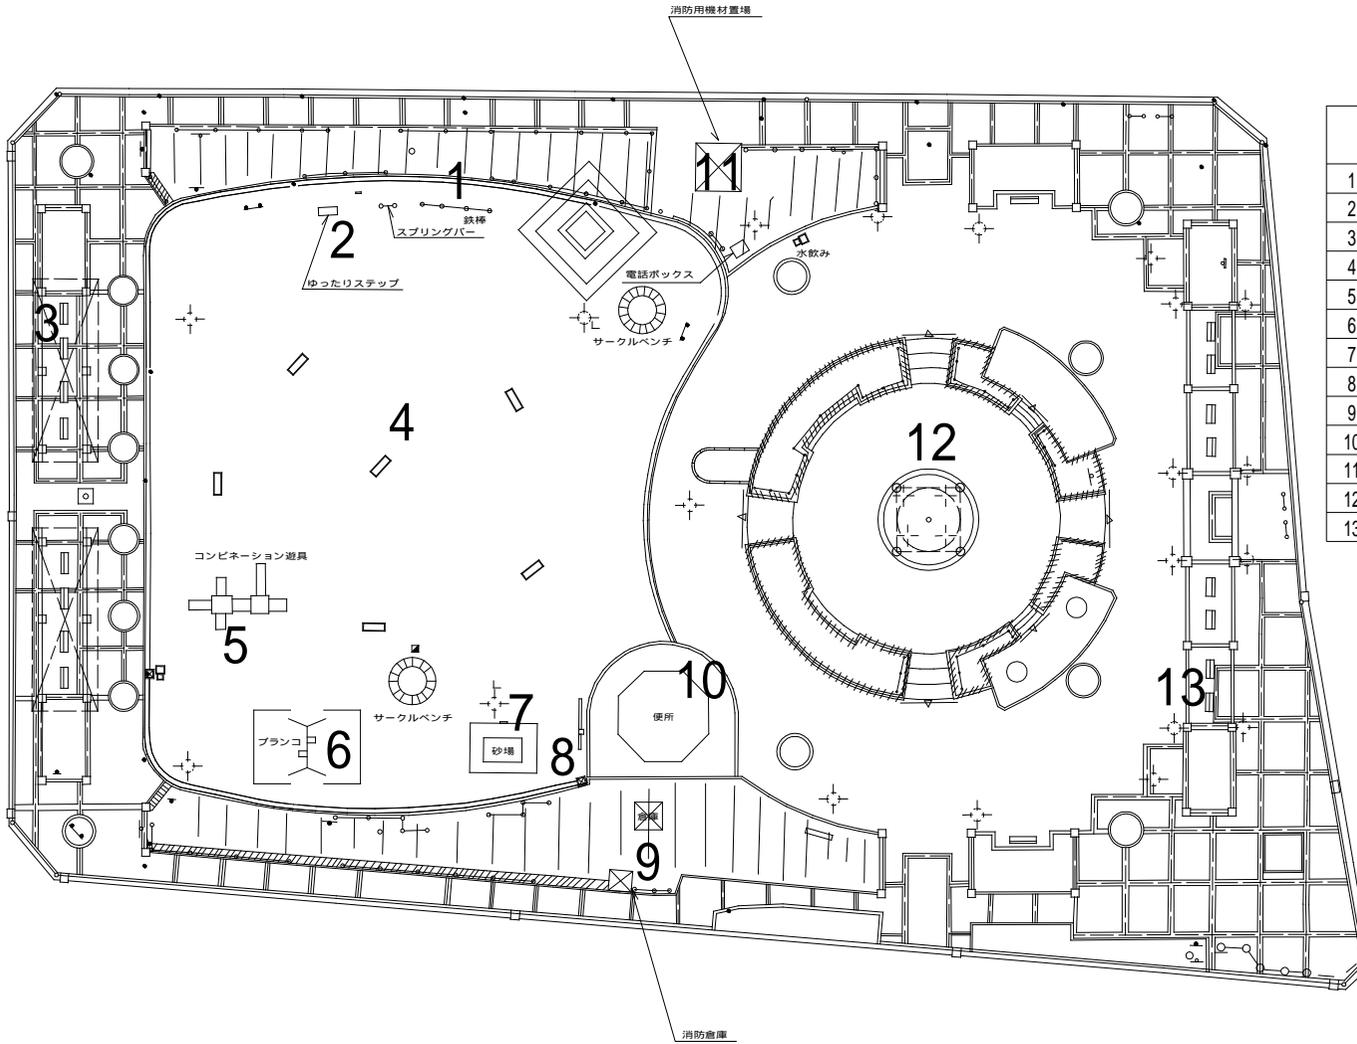
測定箇所	測定箇所 (材質)	測定数値 (μSv/h)		
		1m	50cm	5cm
1 鉄棒	土系	0.09	0.10	0.10
2 健康器具前 (ゆったりステップ)	土系	0.08	0.08	0.09
3 パーゴラ下	ILB	0.10	0.11	0.12
4 広場中央	土系	0.09	0.09	0.10
5 複合遊具すべり台降り口	土系	0.08	0.09	0.09
6 プランコ吊席下	土系	0.09	0.09	0.09
7 砂場中央	土系	0.10	0.11	0.11
8 集水樹	土系	0.12	0.13	0.13
9 倉庫雨樋	土系	0.12	0.13	0.13
10 便所雨樋	草, 芝	0.10	0.10	0.10
11 消防用機材置場 雨樋	土系	0.13	0.15	0.19
12 じゃぶじゃぶ池付近	グレーチング	0.09	0.08	0.12
13 ベンチ前	ILB	0.11	0.12	0.10
