佐野いこいの森(測定値)

佐野いこいの森（低減対策後測定値）

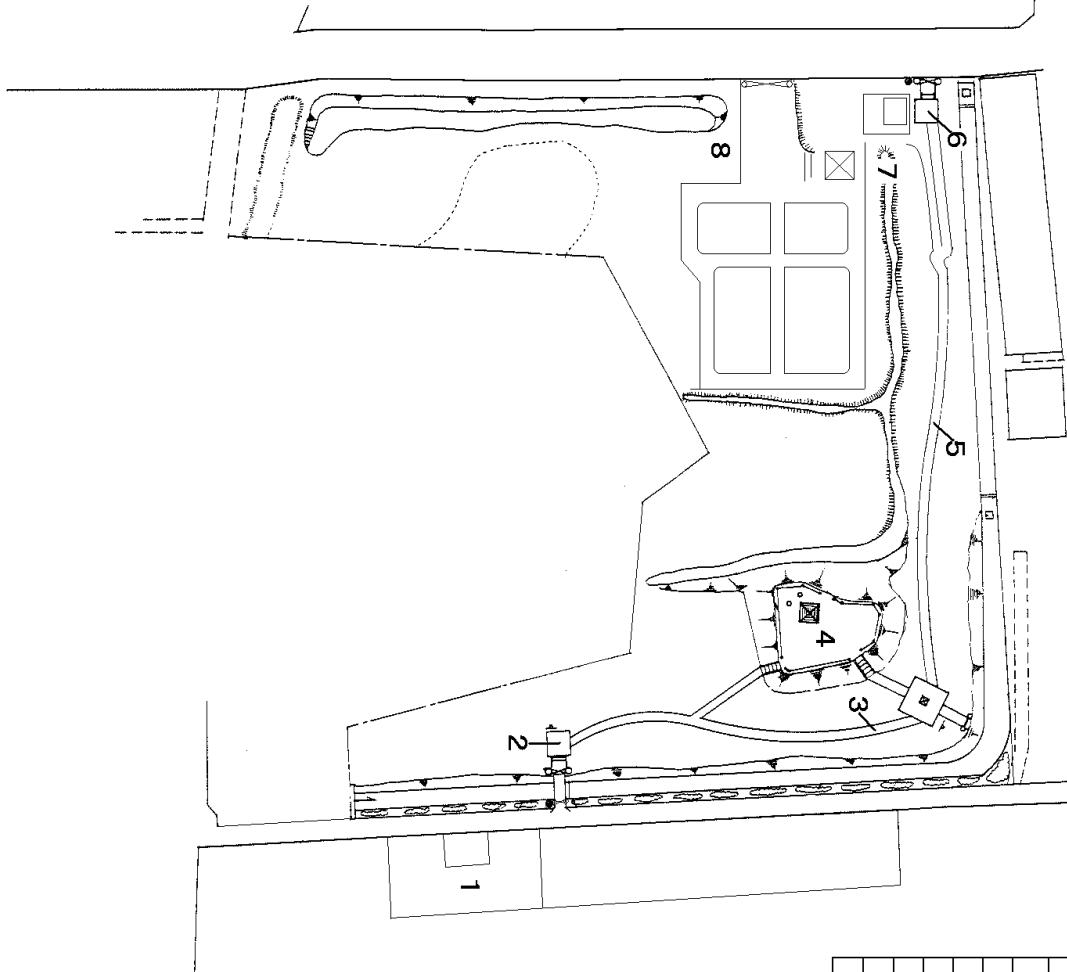
No.	測定箇所	測定数値 ($\mu\text{Sv}/\text{h}$)		
		1m	50cm	5cm
1	駐輪場	ダスト	0.17	0.20
2	東側園路 入り口	ブロック	0.14	0.14
3	東側園路	開粒	0.19	0.17
4	東側園路 あづまや	土	0.13	0.13
5	北側園路	開粒	0.17	0.17
6	北側園路 入り口	ブロック	0.15	0.16
7	詰所東側堀	土	0.19	0.22
8	北西側駐車スペース脇堀	土	0.24	0.33

2011年11月14日測定

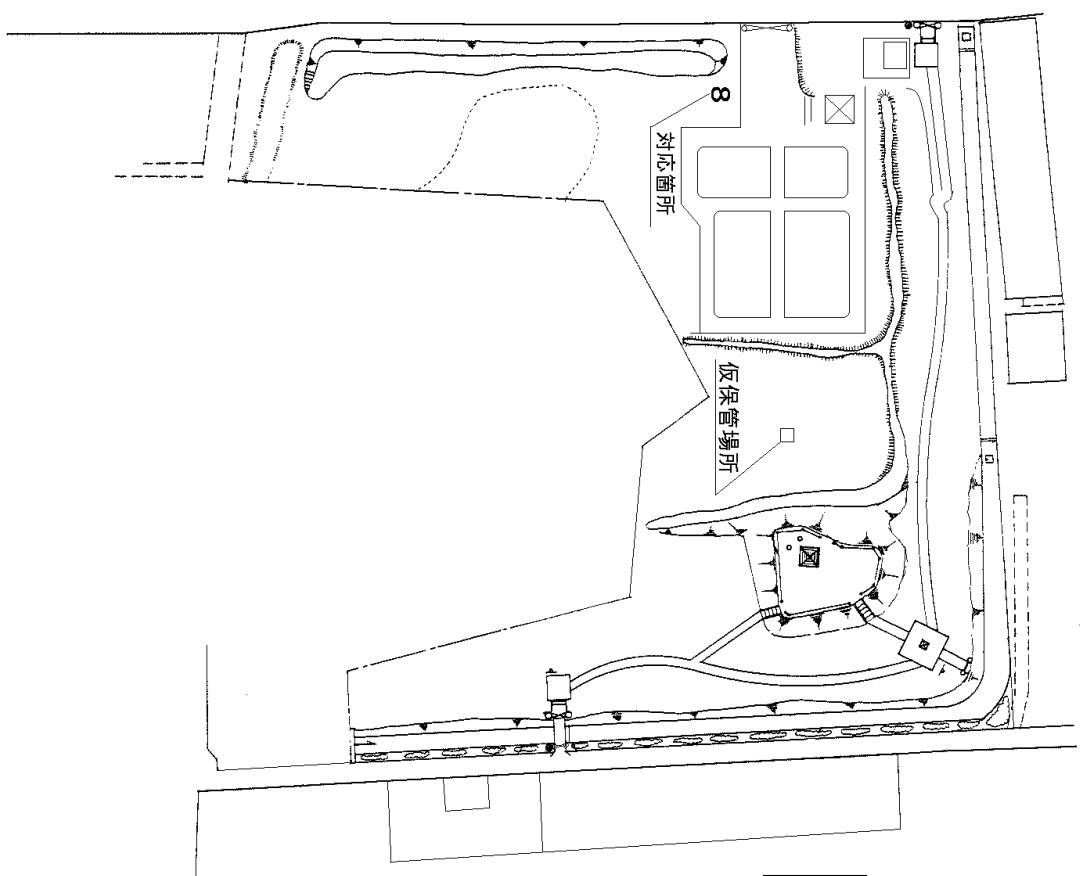
低減対策後

測定の結果、高さ50cmの地点で区の指標値である $0.25 \mu\text{Sv}/\text{h}$ 以上
の地点については、低減対策を実施したところ、指標値を下回りました。

No.	測定箇所	測定数値 ($\mu\text{Sv}/\text{h}$)		
		1m	50cm	5cm
8	北西側駐車スペース脇堀 土	0.19	0.18	0.20

2011年11月14日測定

対応箇所：北西側駐車スペース脇堀
対応方法：地表5～10cmの土の入換え

仮保管場所：北東林内土中
仮保管方法：土中に埋没 土被60cm
