# 足立区 緑の実態調査 ＜第6次＞

平成29年度実施

概要版

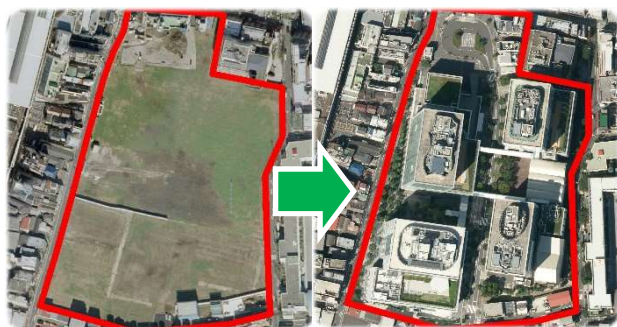
■東京電機大学（3.4ha・千住旭町）の例

開発により、元々草地だったところに樹木が植えられ、樹木被覆地率が大幅に増加しました。

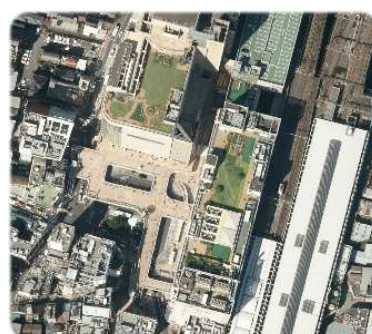
■北千住駅周辺

区内の屋上緑地面積は8.0haで、8年前の3.3haと比較すると、2倍以上増加しました。

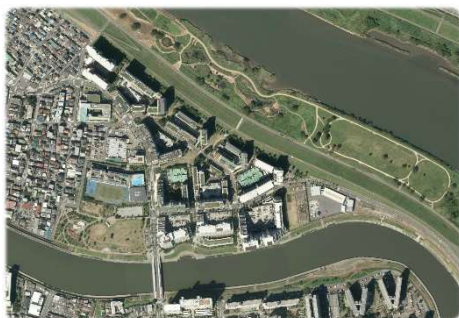
①新田開発地区

新田地区は、荒川と隅田川に挟まれた地区です。

水辺の緑化や街路樹、ビル風などの影響により温度が低くなっています。

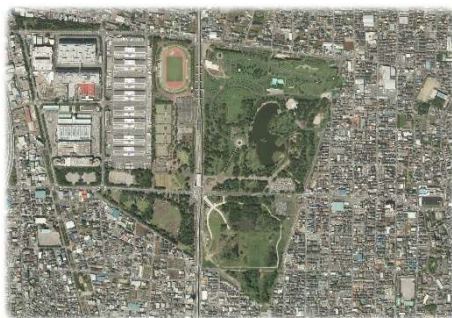
②舎人公園

舎人公園は、約63.1haに及ぶ広範囲の公園です。中央に大きな池があり、樹木や草地に覆われ、公園全域および周辺の温度が低くなっています。

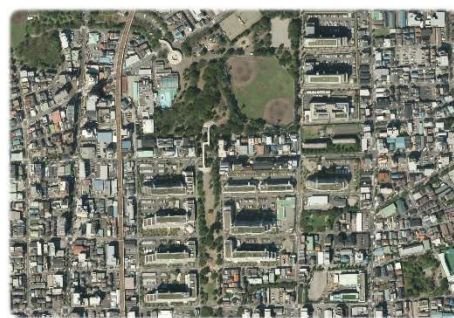
③東綾瀬地区

東綾瀬地区は、都立公園とUR住宅が大半を占めている地区です。公園の緑とUR住宅の屋上緑化の相乗効果もあり低い温度になっています。

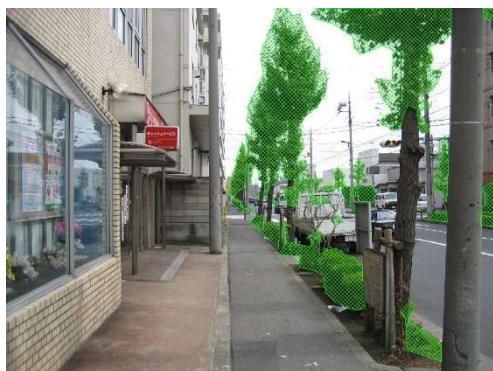
平成21年(14.5%)

## ■緑視率が向上した交差点の例（保木間3丁目）

左側建物の接道緑化により、緑の景色が視界に広がり、安らぎを与えます。街路樹とともに、接道緑化が緑視率向上に効果を上げていることが分かります。
