# 第5回 花畑川を考える会

令和6年2月27日  
佐野地域学習センター

# 1 その1工事区間の進捗

## 3 散策路の整備(案)について

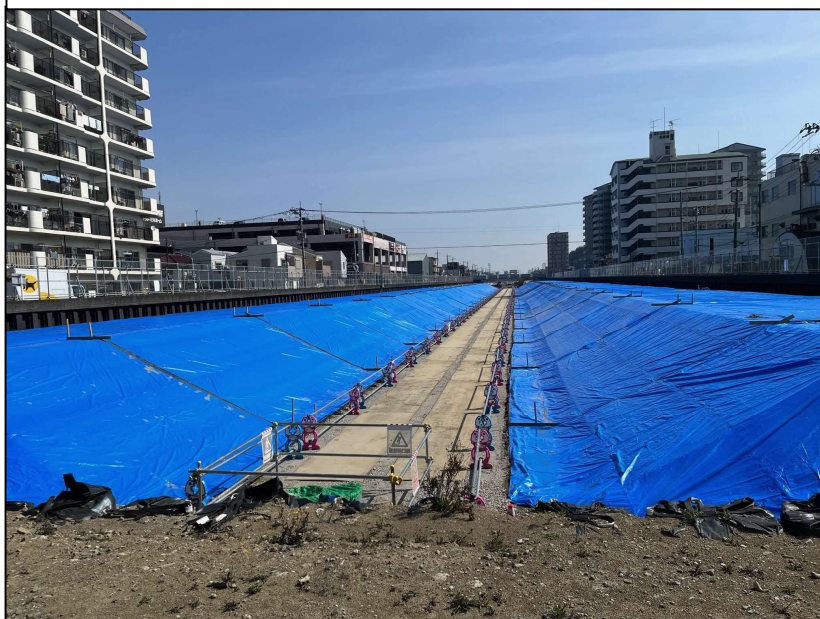
養生期間  
(令和5年8月頃)

散策路を作るための土を入れる「盛土工事」の養生期間が終わりました

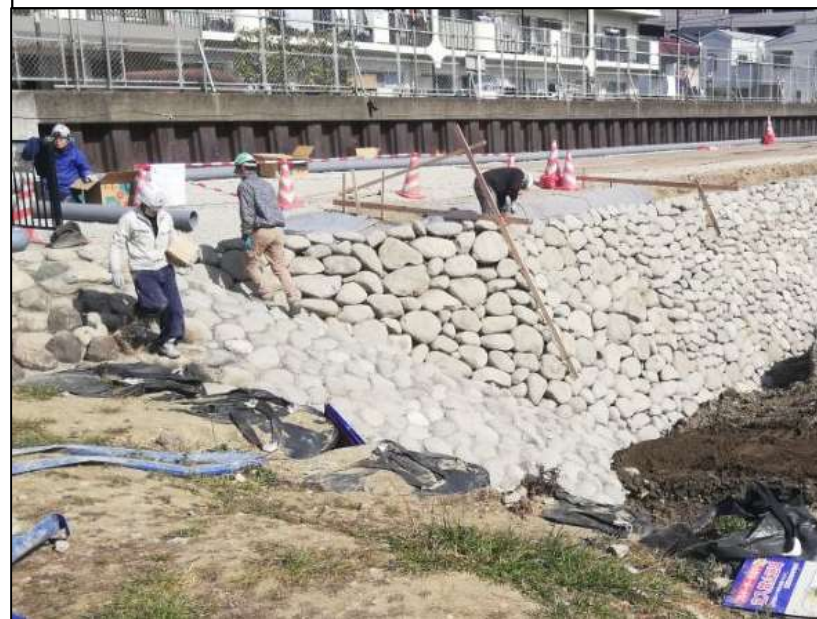
護岸工事  
(令和6年2月時点)

散策路を河川の水流などから保護するため、盛土の斜面に石を積みます

「その1」工事は、川底に積もった泥土に対して、建設機械が川の中に入れるように地盤の強化を行ったため、約1年間の工事期間の延長を行いました。一方で、皆様のご理解とご協力により工事が順調に進んだ結果、護岸工事の完成時期が3か月ほど、早まる見込みとなりました。

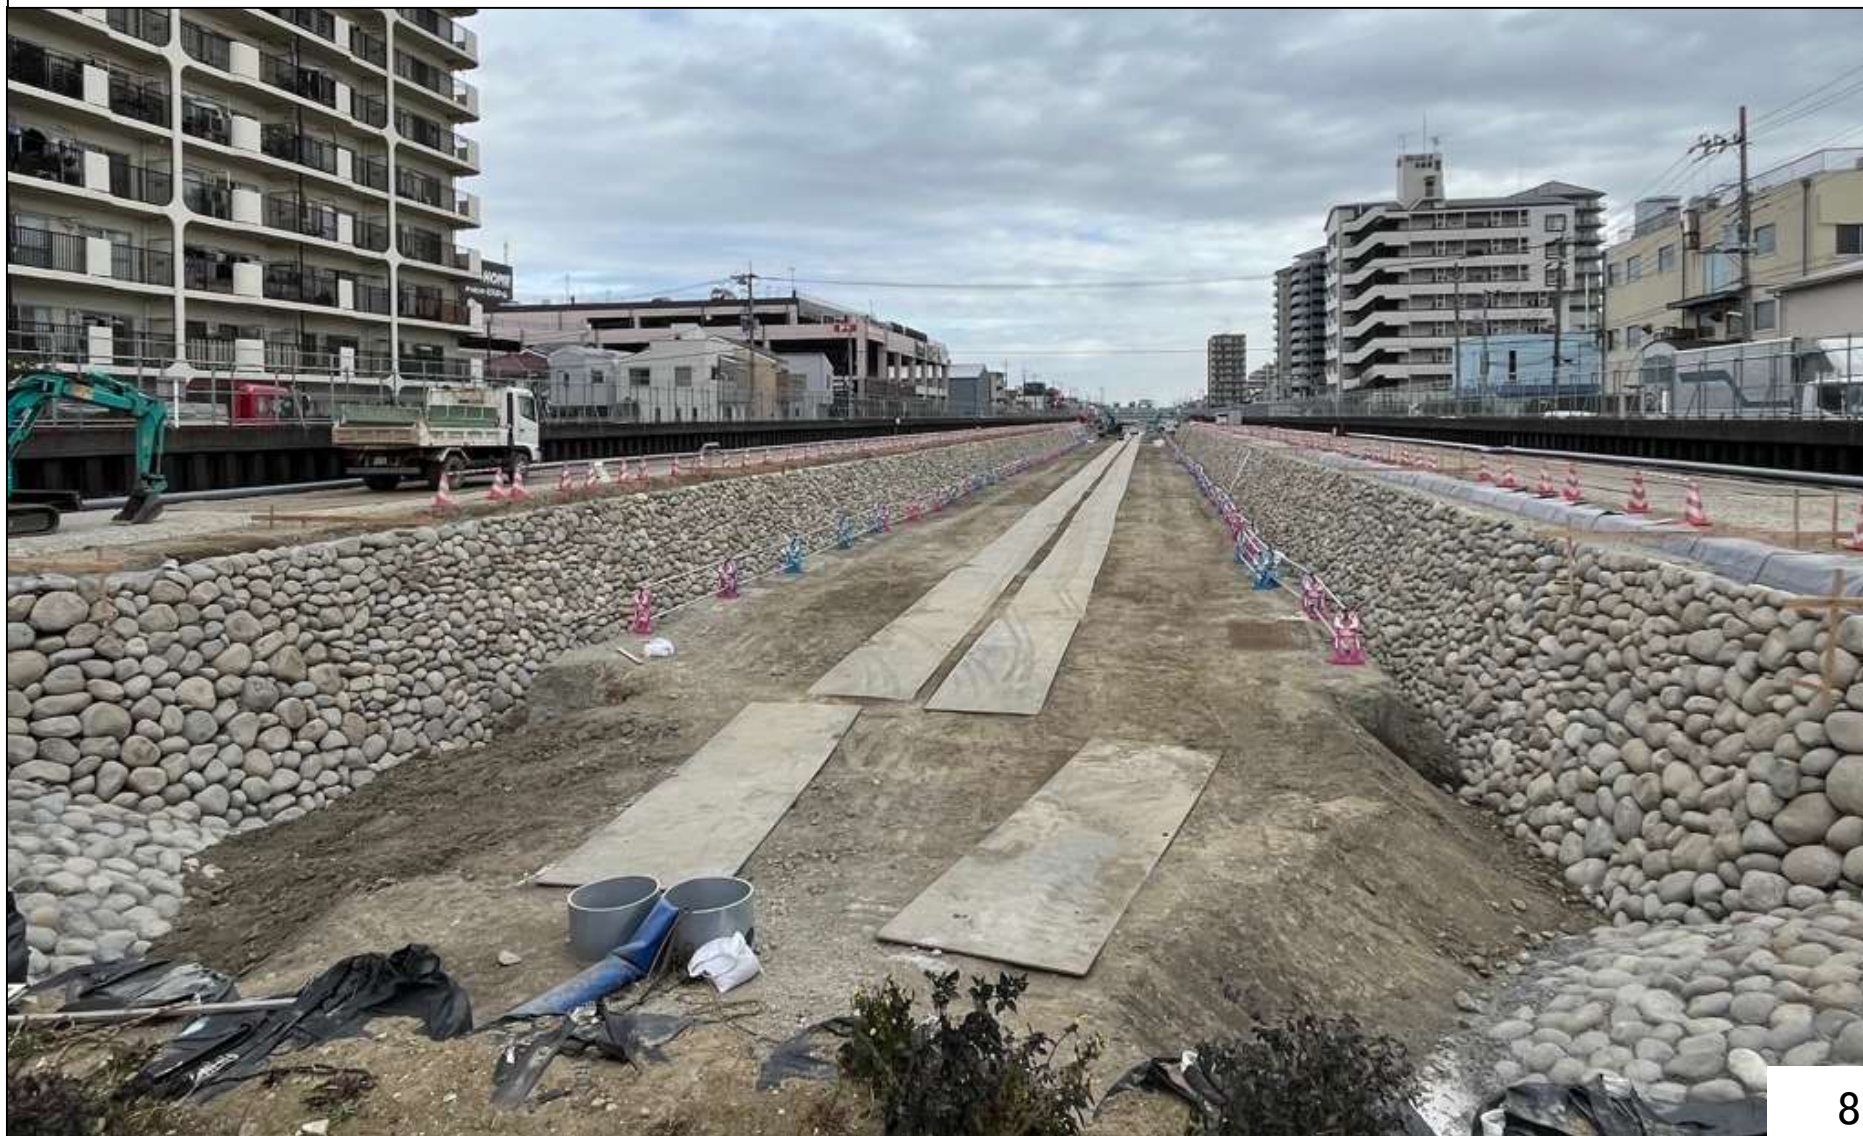
雪見橋から富士見歩道橋方面を撮影(令和6年2月時点)

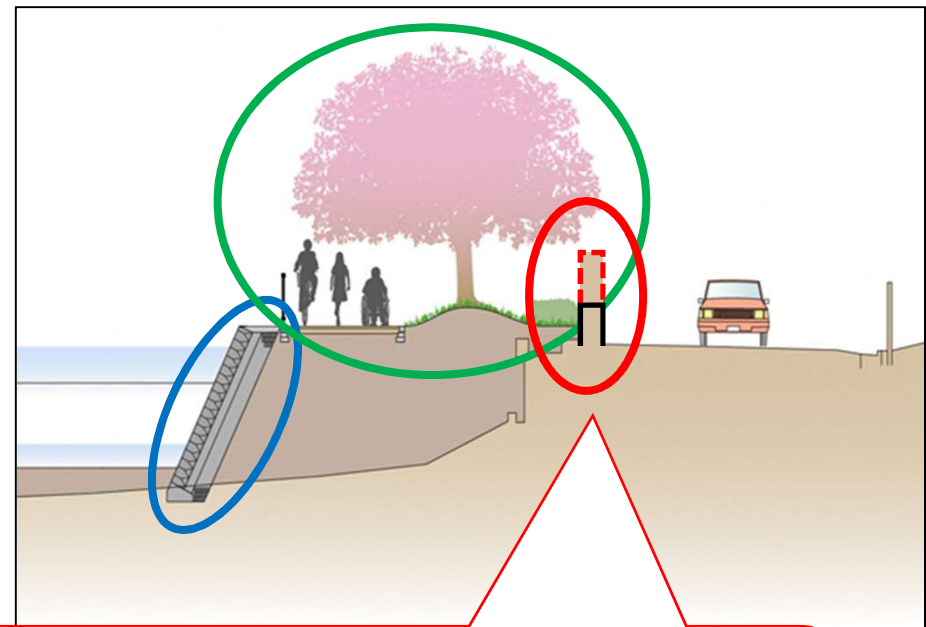
道路から川を見る視点

道路からも川が見えるようにコンクリート護岸を切断する工事を行います

道路からも川が見えるようにコンクリート護岸を切断します。工事に伴う、車両の通行止めを行う予定はございません。

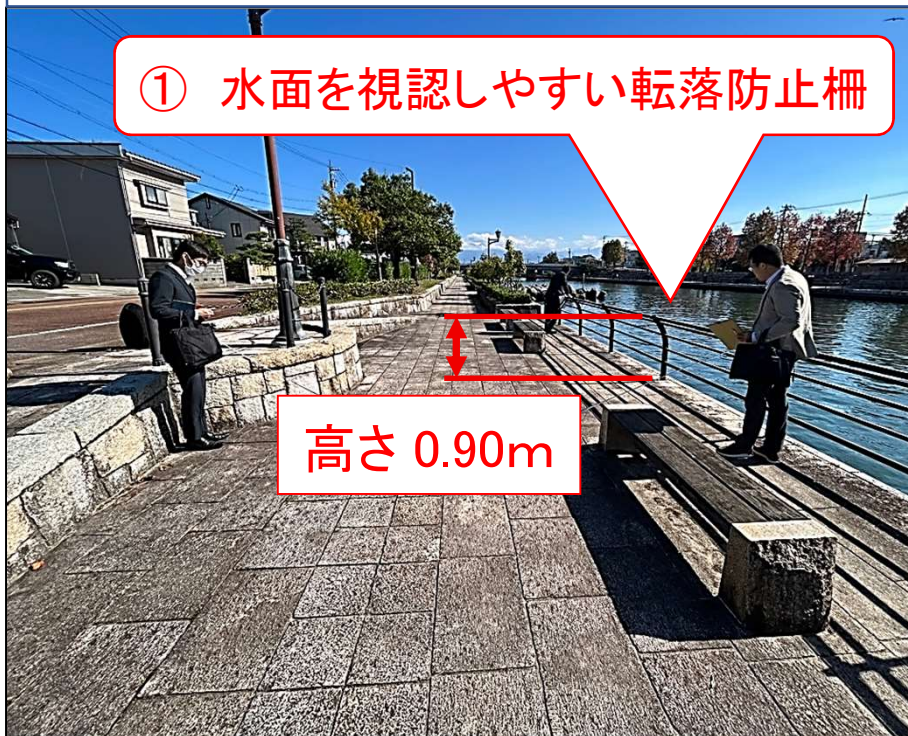
① 水面を視認しやすい転落防止柵

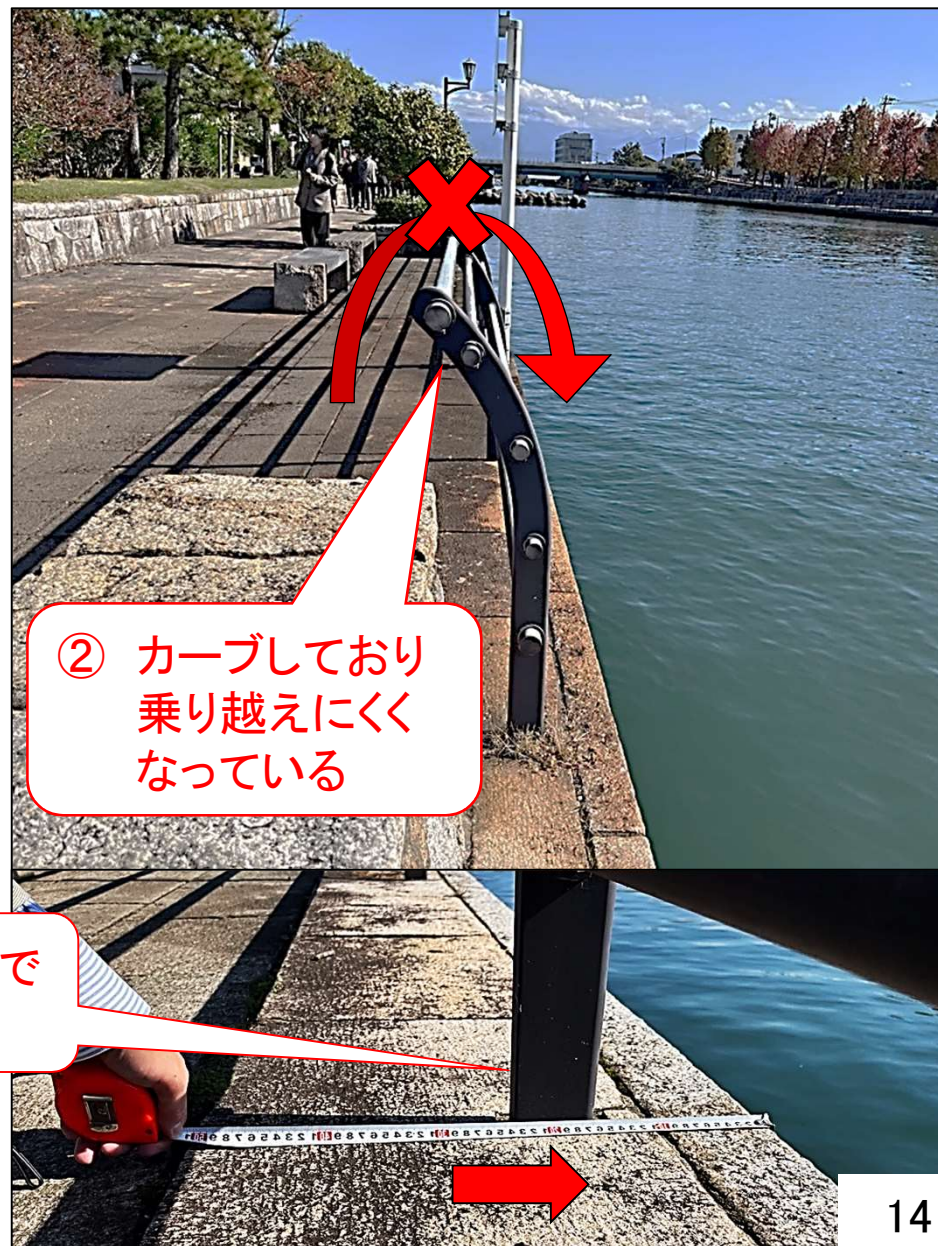
② カーブしており  
乗り越えにくく  
なっている

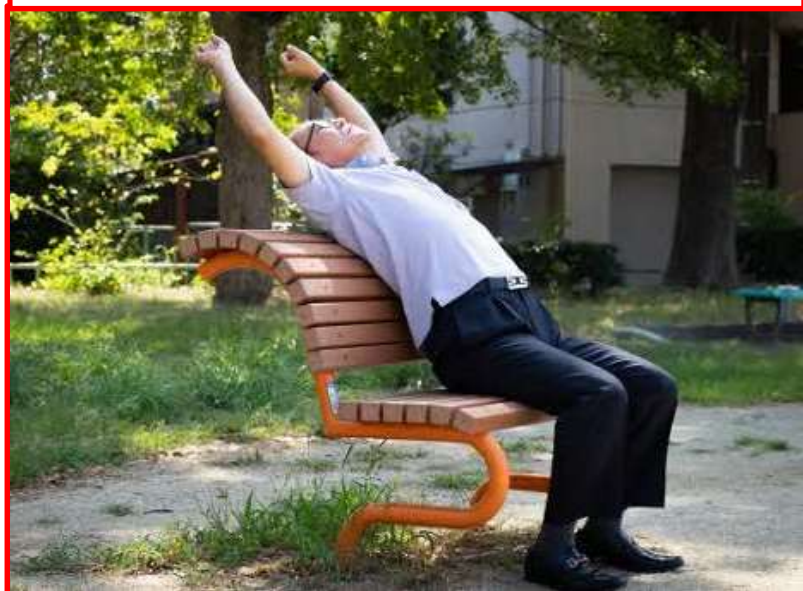
背伸ばしベンチ 使用イメージ

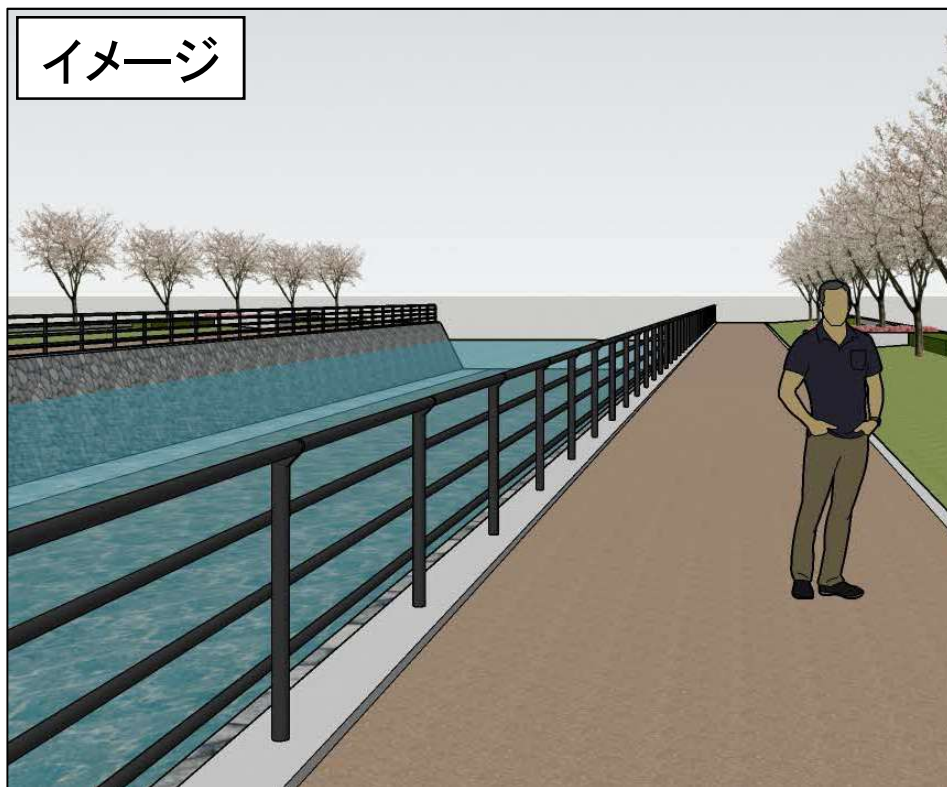
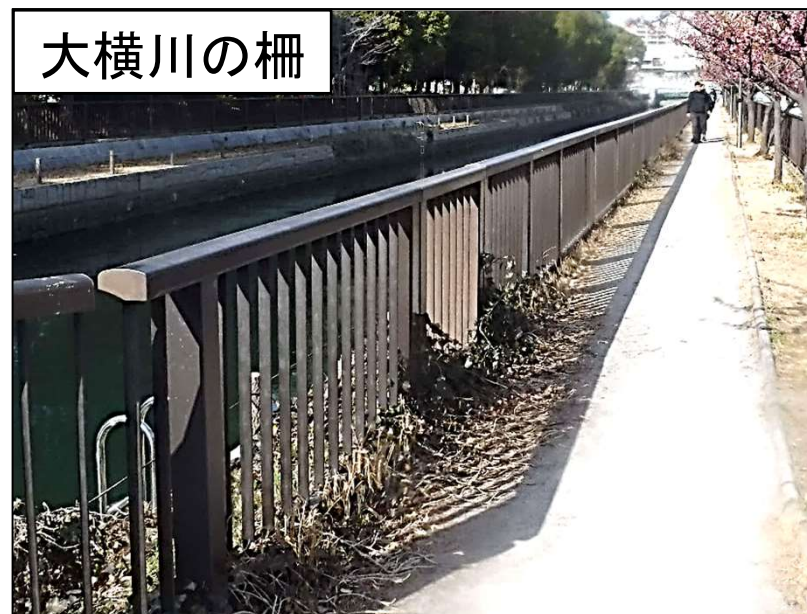
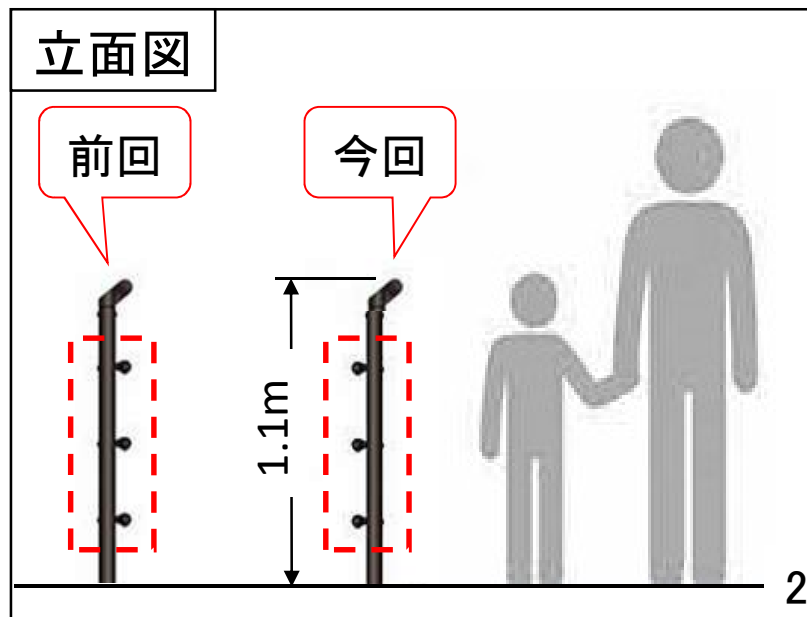
### ② 転落防止柵

- ・ 河川景観と調和したスッキリとしたデザイン
- ・ 転落防止を考慮して高さ1.1m

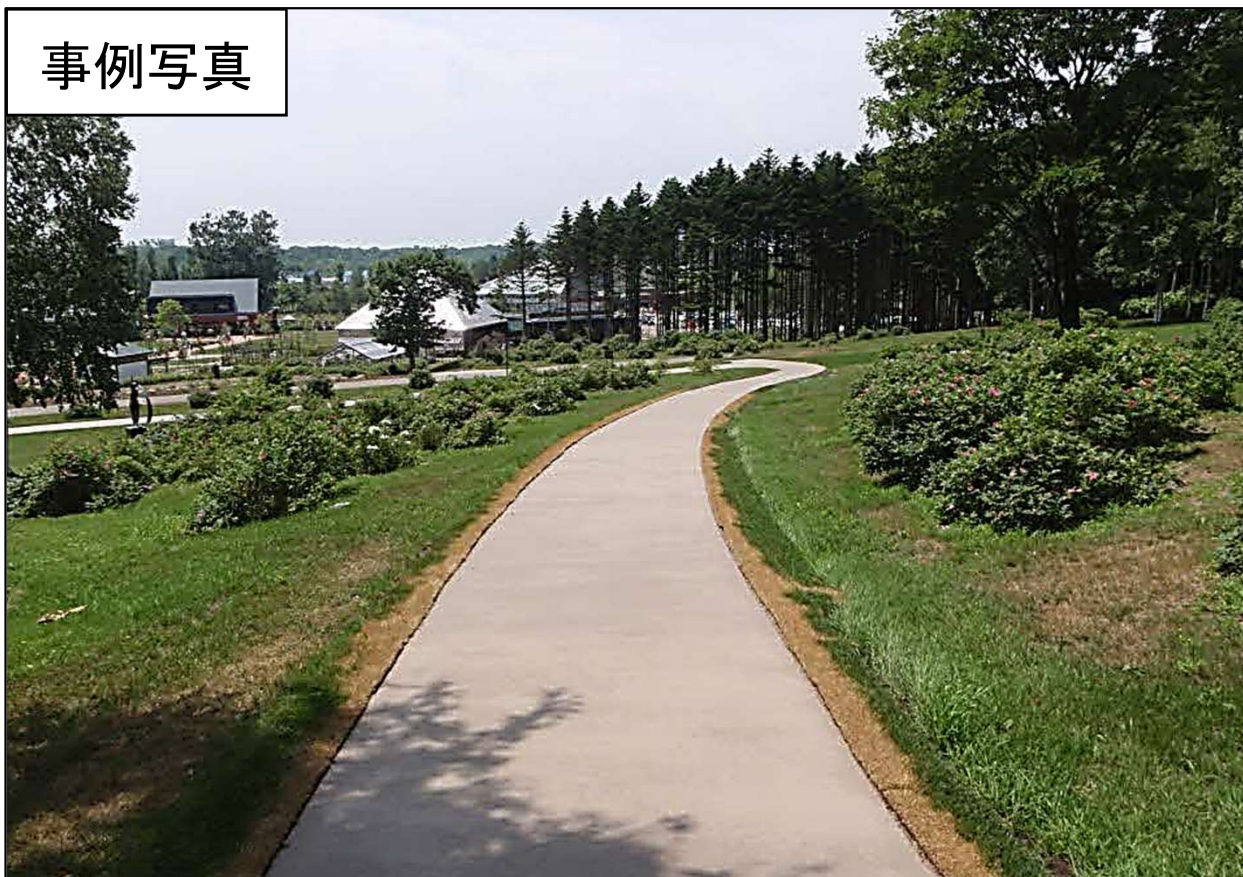
事例写真

アスファルト舗装の上に天然骨材を含んだ舗装

- ・ 落ち着いた柔らかい色合い
- ・ すべりにくい

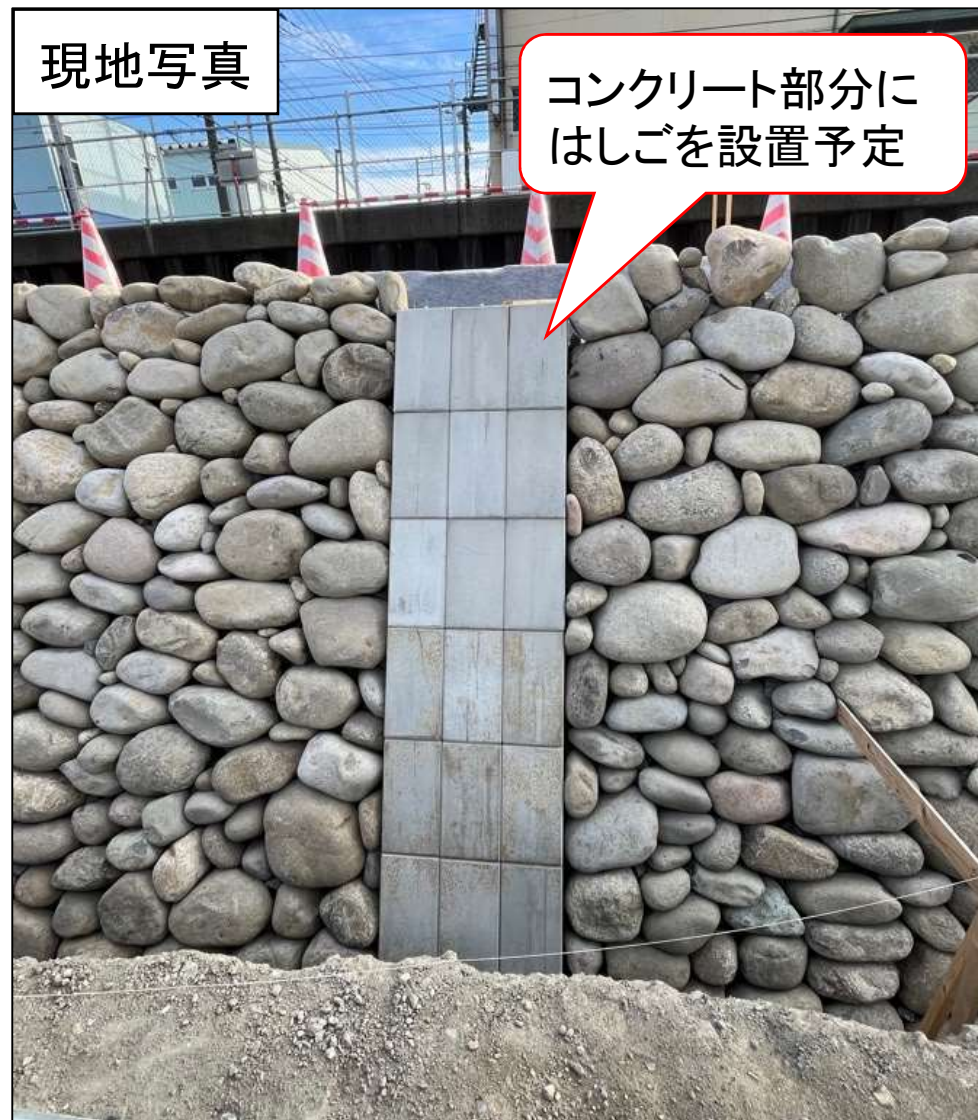
現地写真

コンクリート部分にはしごを設置予定

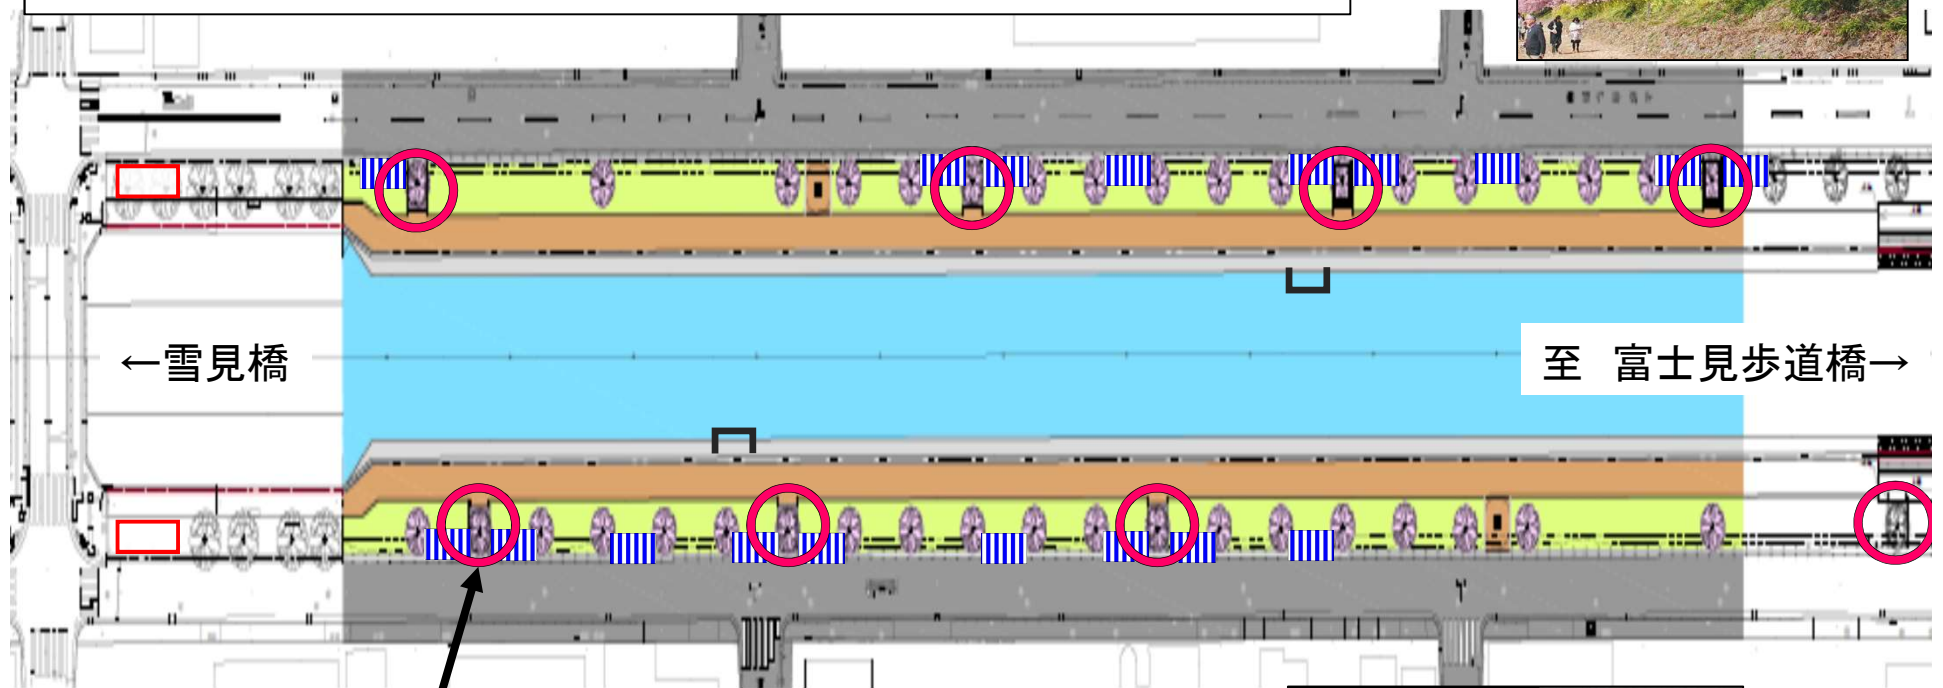
カワヅザクラ(約40本)
-

ユキヤナギ等の低木
-

植栽柵、シバザクラ(8箇所)

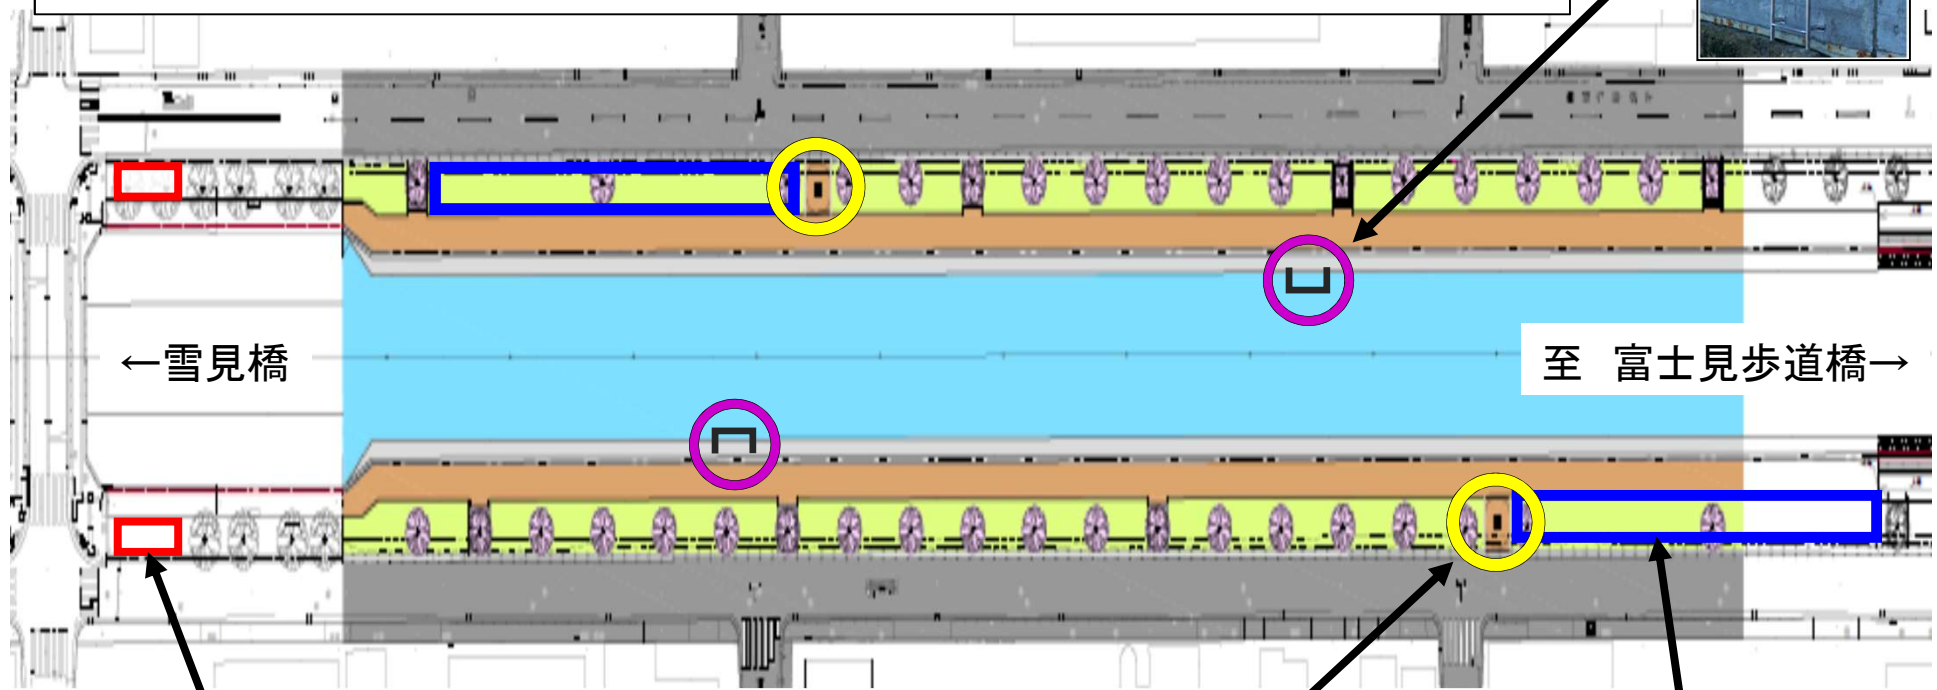
駐輪スペース (10台×2箇所)

イベントを開催できるスペース (60m×2箇所)

背伸ばしベンチ

はしご
