# 花畑川環境整備事業説明会

令和6年12月20日

足立区 都市建設部 道路整備課

## 本日の説明内容

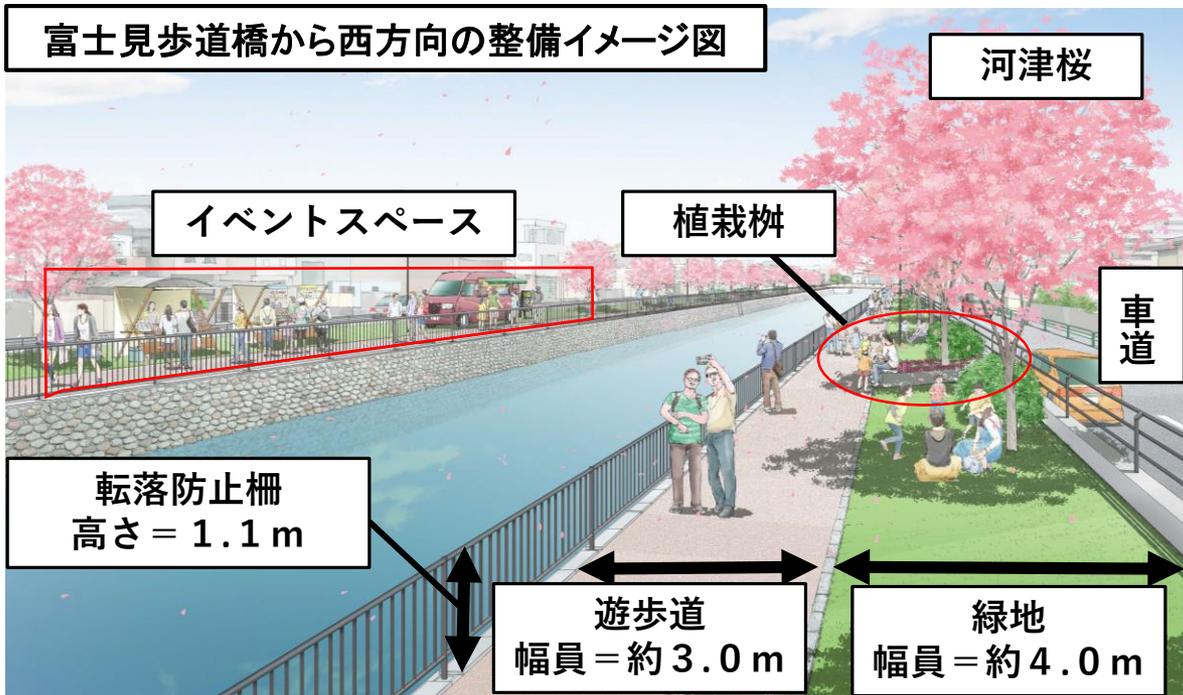
富士見歩道橋から西方向の整備イメージ図

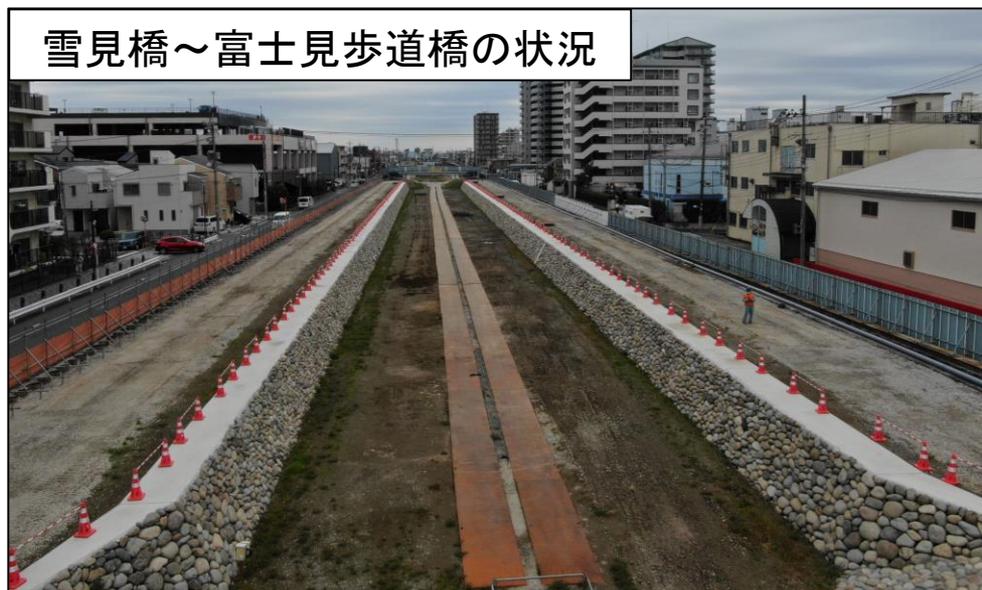
雪見橋～富士見歩道橋の状況

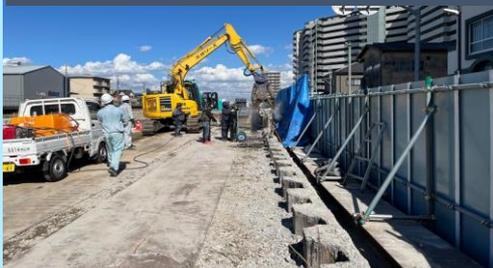
道路からも川が見えるように**コンクリート護岸を切断**しています。

現在の花畑川の状況

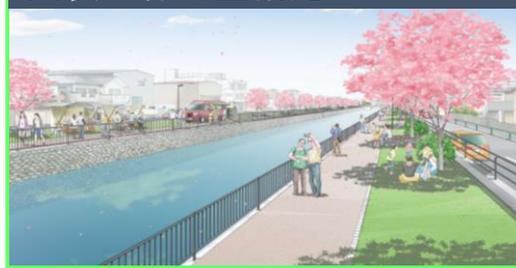
**舗装や転落防止柵を設置**して、歩いて楽しめる散策路を整備します。

舗装・緑地整備完成イメージ

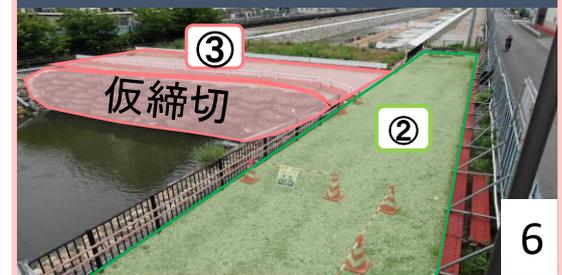
重機が入れるように強化した**河床の土を搬出**後、雪見橋東側の**仮締切**を移設します。

仮設通路設置後イメージ

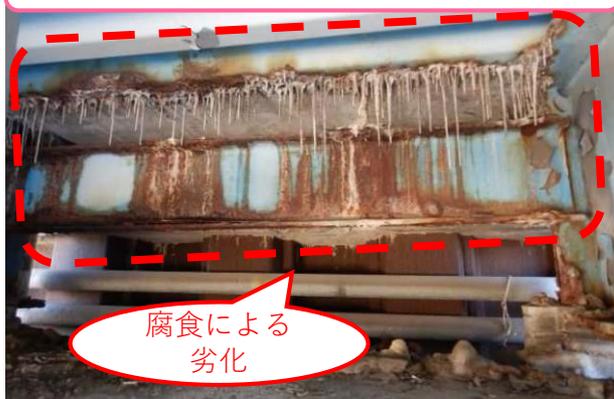
写真① 横桁の劣化状況

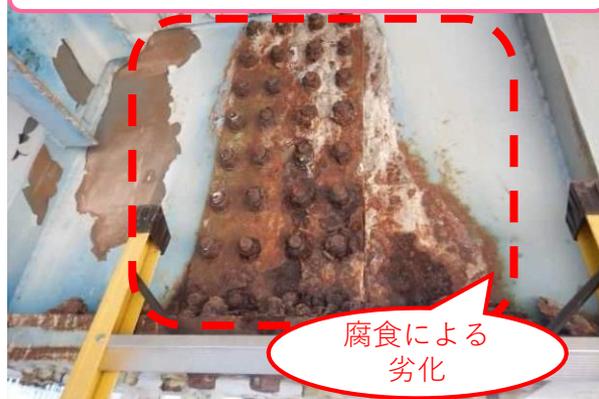
写真② 主桁の劣化状況

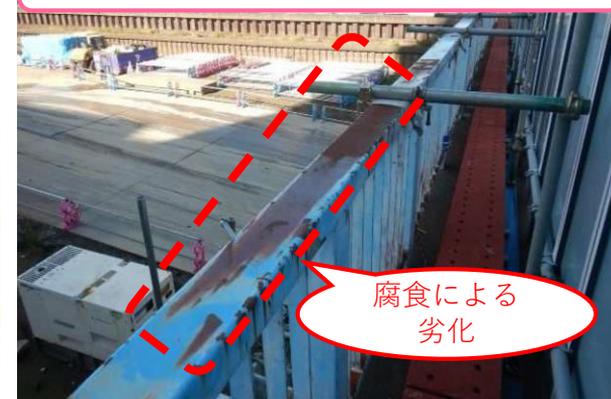
写真③ 手すりの劣化状況

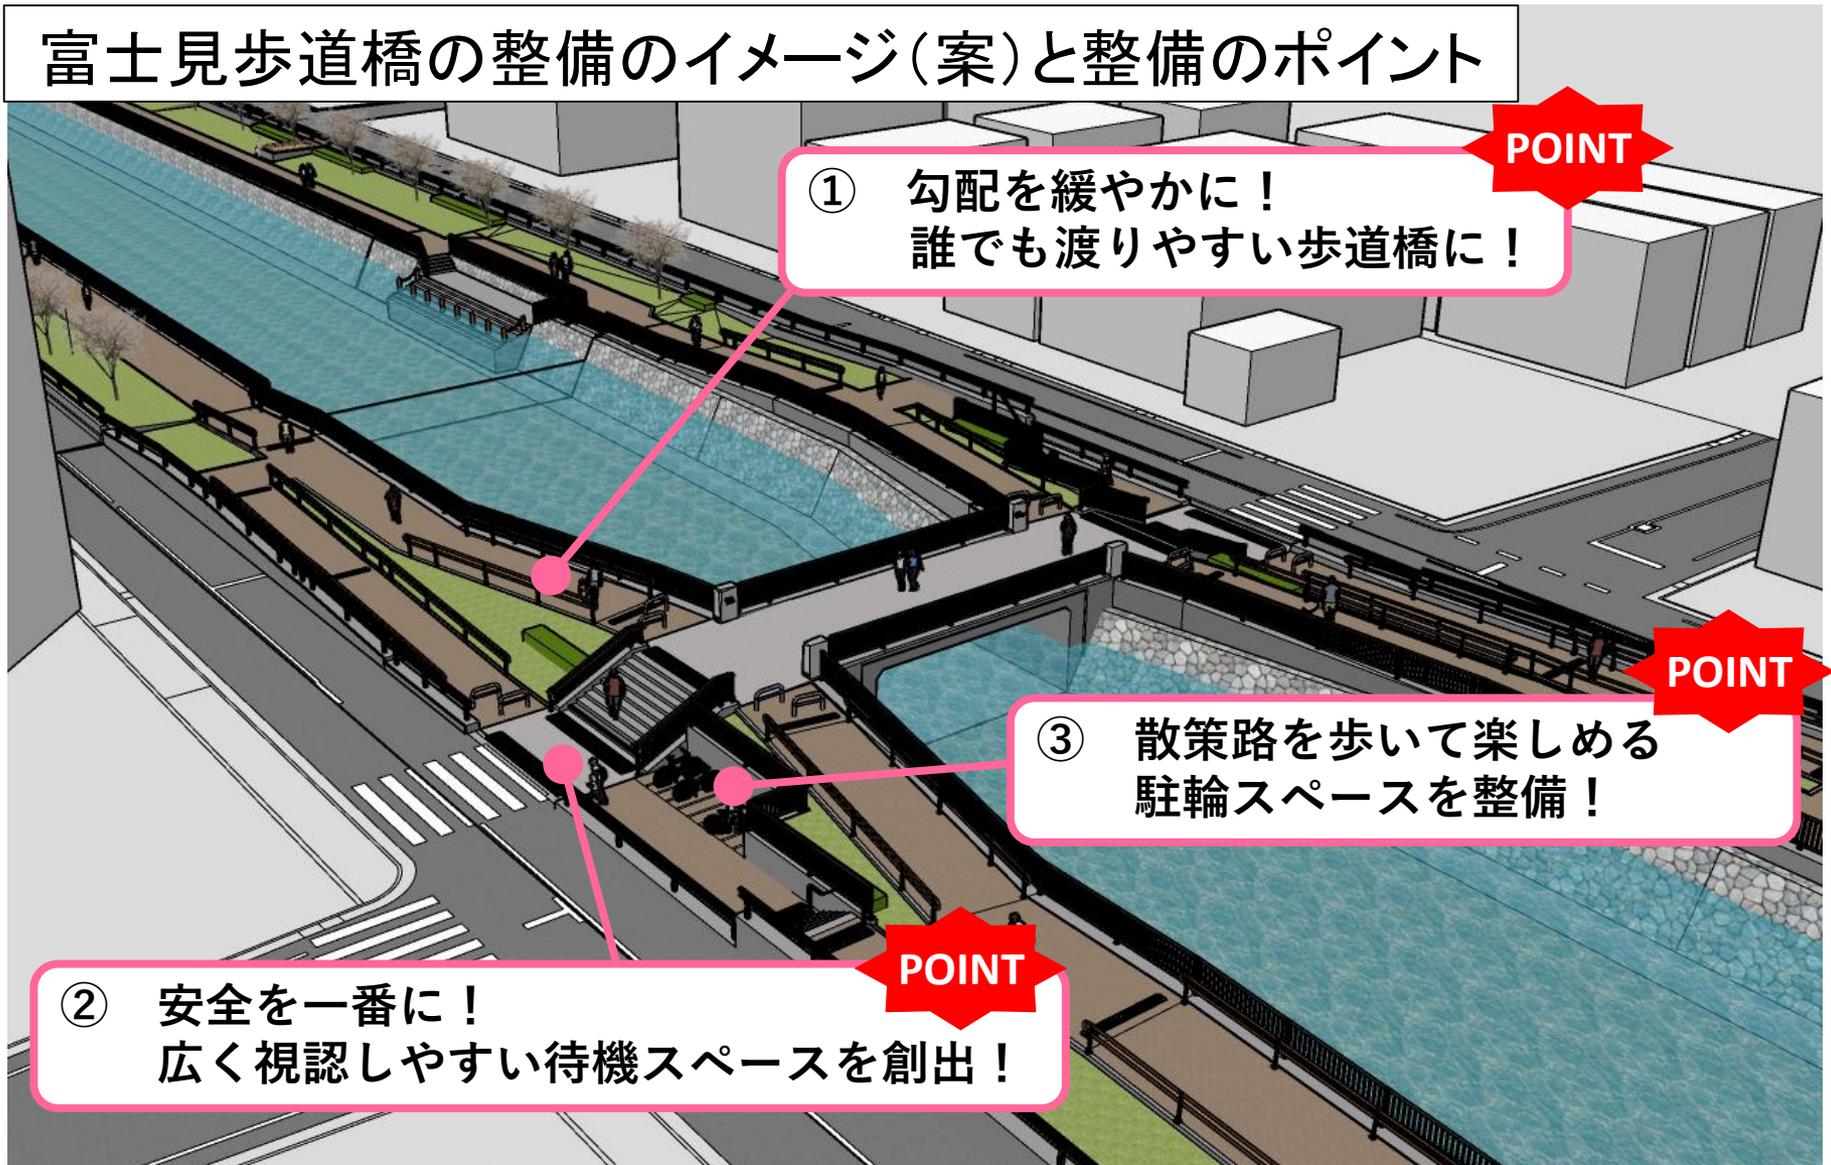
### 富士見歩道橋の整備のイメージ(案)と整備のポイント

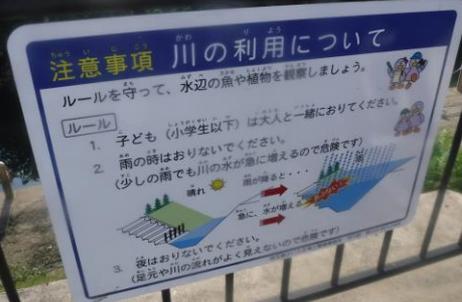
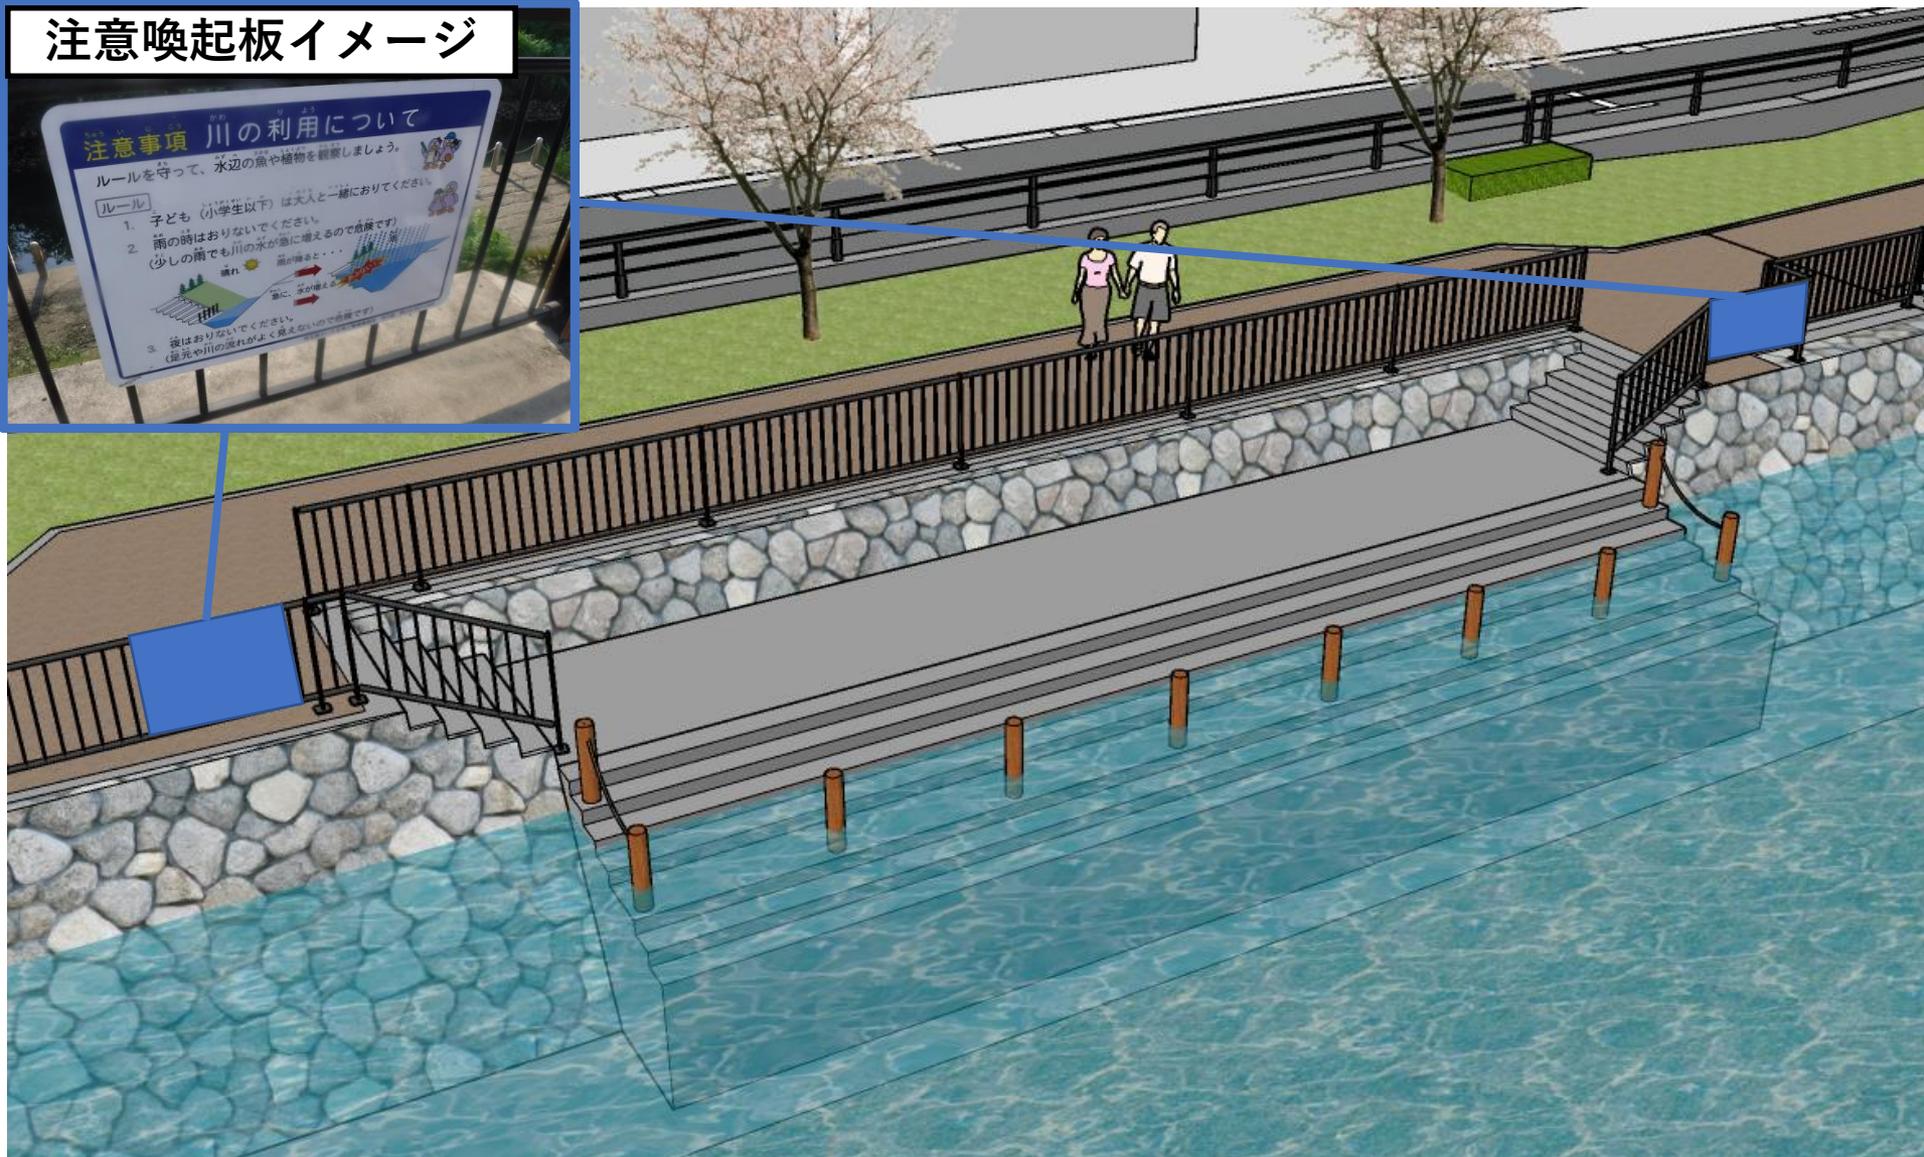
## 2-3 階段護岸整備イメージ図

### 注意喚起板イメージ

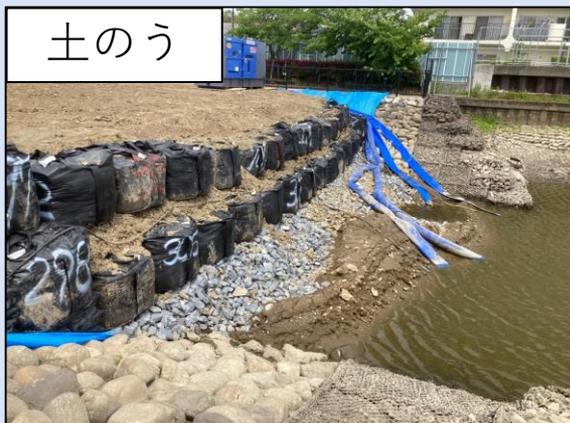
### 反省点① 工事範囲の水をうまく止められなかった

土のう

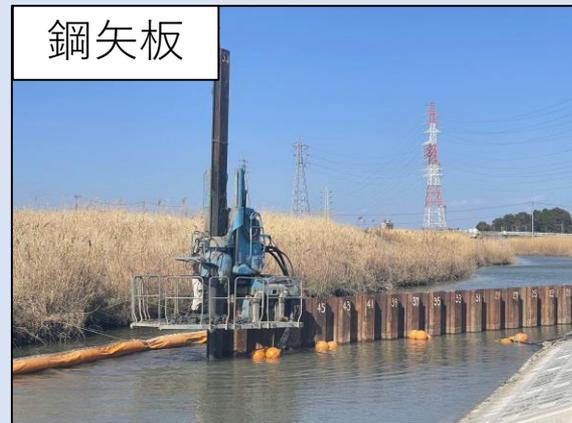
鋼矢板

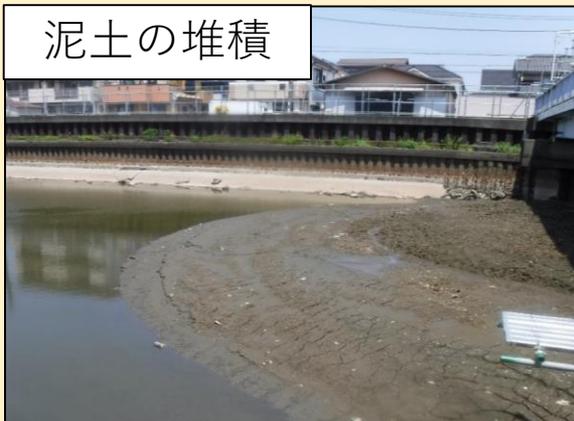
### 反省点② 川底に建設機械が入れなかった

泥土の堆積

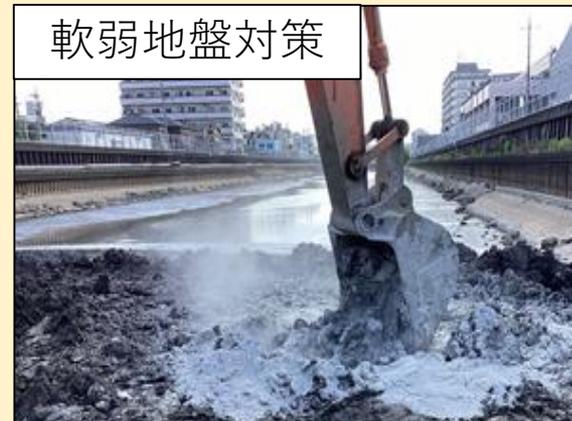
軟弱地盤対策

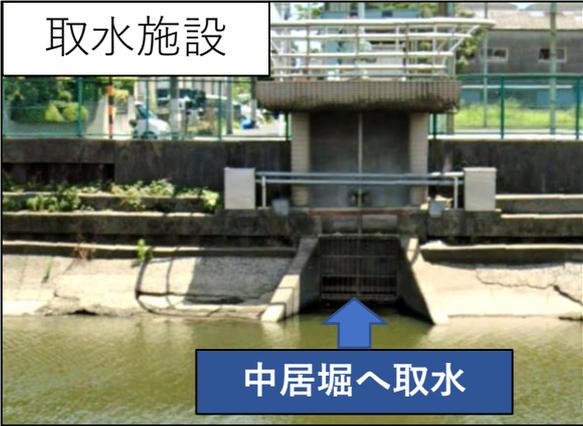
**反省点③** 工事範囲外の水位を下げられなかった

取水施設

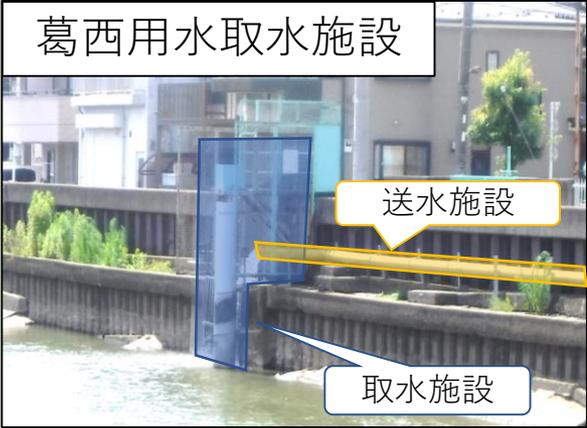
葛西用水取水施設

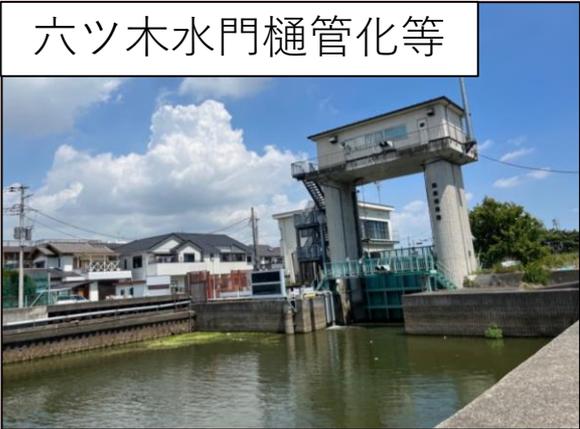
**反省点④** 関係機関の工事のスケジュール

六ツ木水門樋管化等
