実務 編

第1章 安全で快適な道路空間の確保

2 快適な道路空間を目指した樹木管理

第2章 良好な景観形成への試行

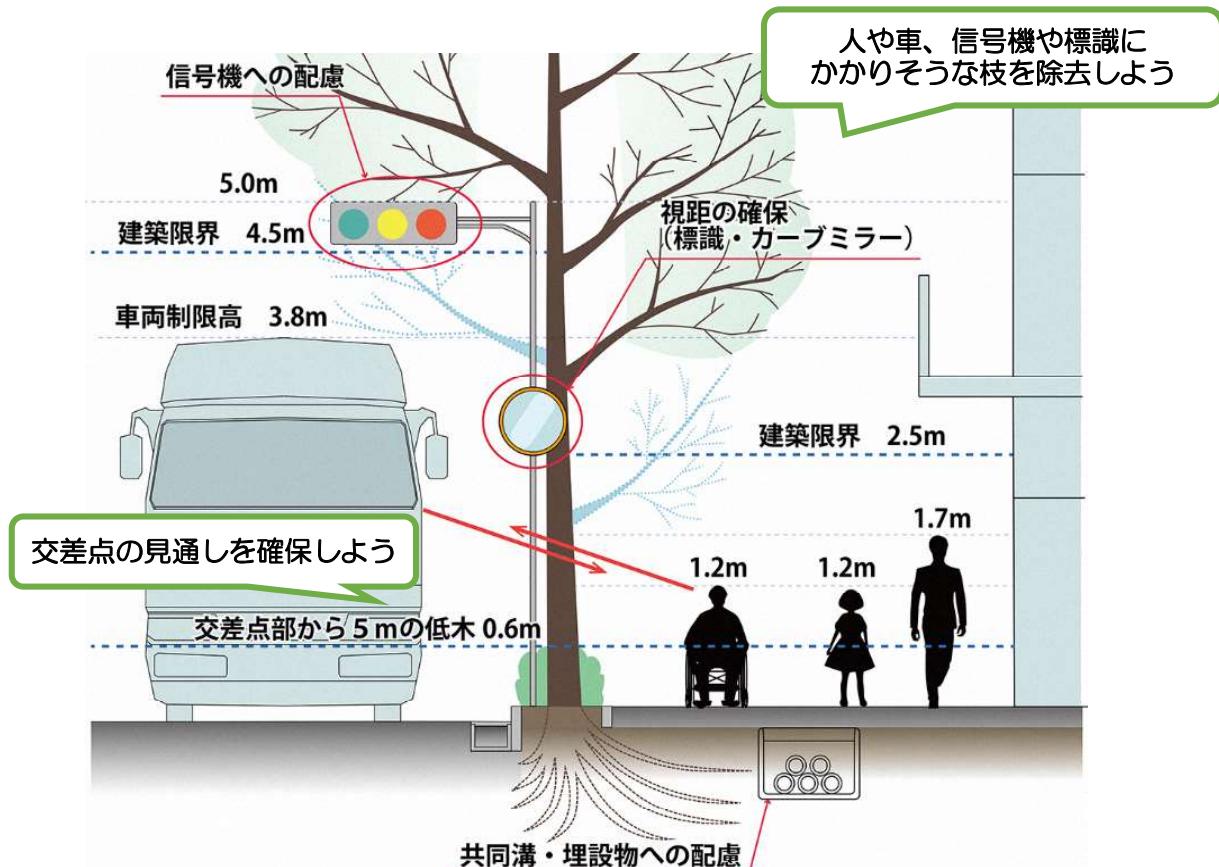
図 安全な通行確保に配慮すべき事項

ア 通行の支障となる枝葉の除去（建築限界の確保）

道路構造令で定める建築限界¹¹（車道側4.5m、歩道側2.5m以内）が確保されるよう剪定や下枝の除去を実施する。

木の根元から出るヤゴや幹から出る胴ぶき枝も、歩行者や自転車の通行阻害となりやすいため、巡回点検等で把握し、長く伸びる前に取り除く。

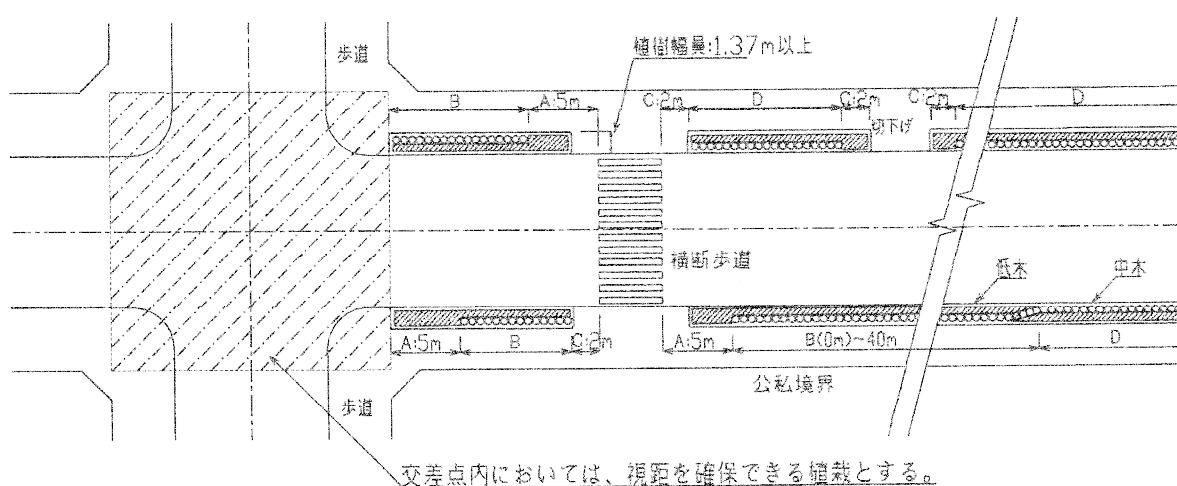
図 低木の維持管理について

樹木の制限高さは車道舗装面から80cm程度とする(高さは仕上がりの刈高)。ただし、交差点や横断歩道付近、並びに切り下げの前後など、特に視距の確保が必要とされる箇所(次図A及びC)の低木については、車道舗装面からの高さを60cm程度となるよう維持管理する¹²。

A : 交差点内から、または横断歩道から手前側5mの視距確保が必要な部分
C : 切り下げ部の両側及び横断歩道から先2mの視距の確保を補助する部分

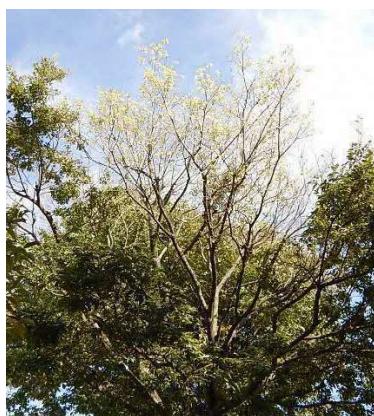
葉が小さく、色も薄い

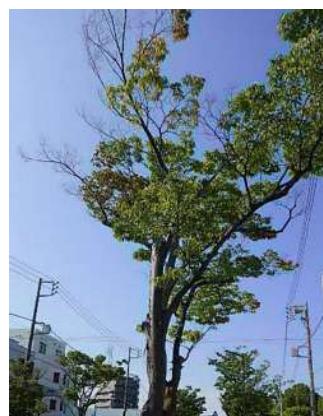
枝の枯れ下がり

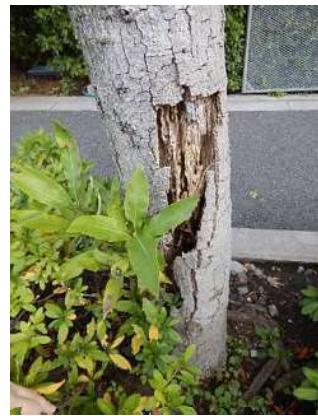
樹皮の枯死・欠損

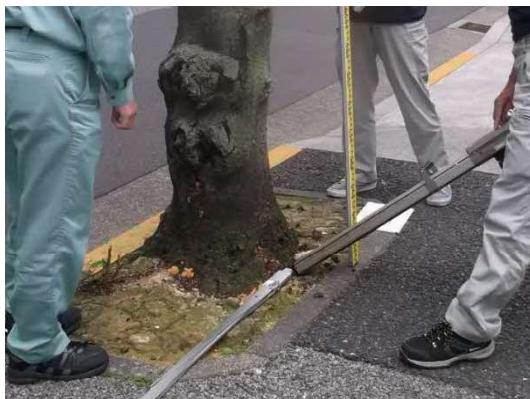
街路樹診断の様子 (根株の精密診断)

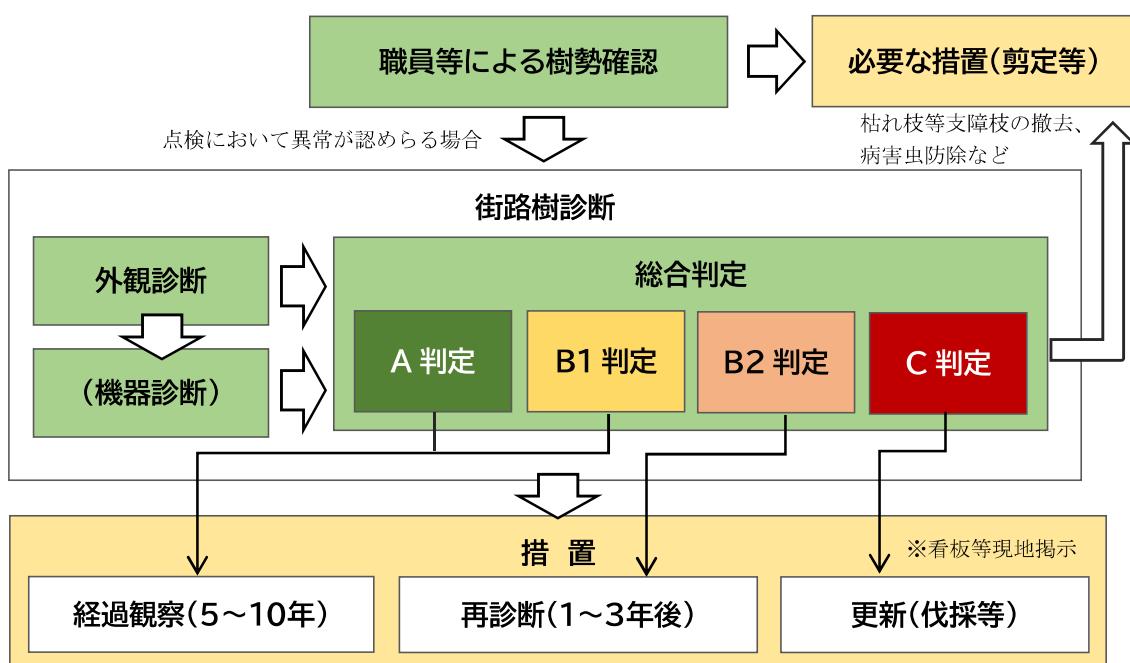
図 街路樹診断の流れ

街路樹診断は、路線ごとに計画的に実施していく他、職員等による目視での樹勢確認²⁴により異常が認められた場合にも実施する。以下に示すとおり、東京都の街路樹診断等マニュアルに準じた流れを基本とし、総合判定結果に応じて、剪定や樹体保護など必要な措置を行う。

総合判定		措置／次回診断内容
A 判定	健全または健全に近い	簡易診断
B 1 判定	注意すべき被害が見られる	簡易診断（経過観察）
B 2 判定	著しい被害が見られる	再診断（1年後）
C 判定	不健全	更新（伐採・撤去、植え替え）

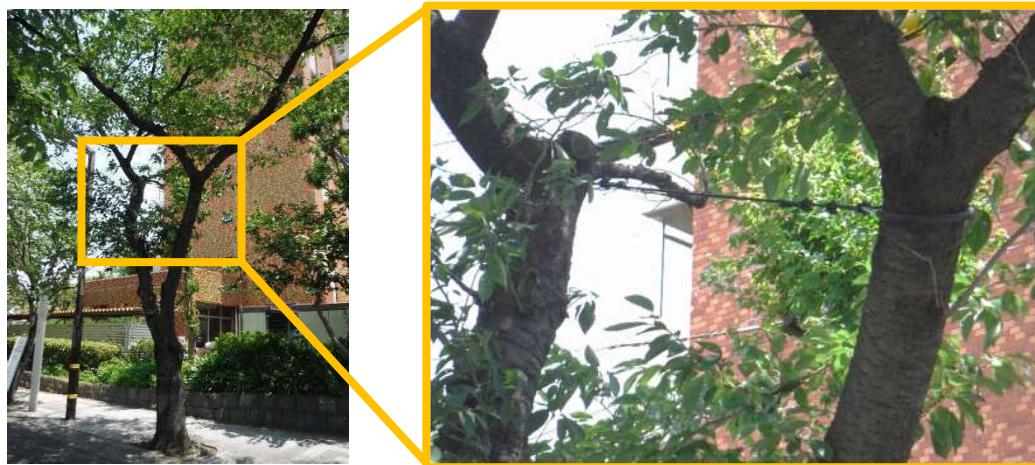
内容 入り皮²⁵になっているサクラに対し、枝折れによる落枝や幹裂けを防止するため、枝をワイヤーでつなぐブレーシングを行った。

ワイヤー設置状況

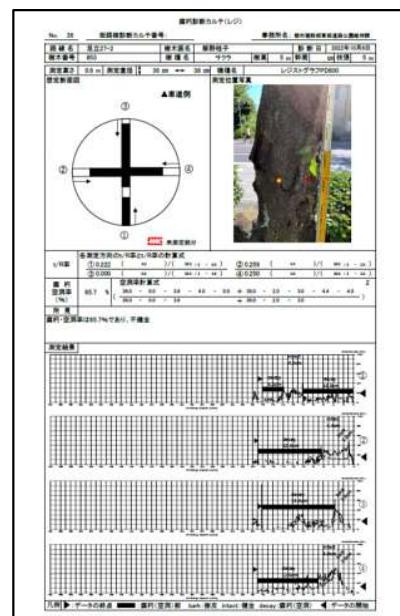
内容 令和3年度に初めてC判定の診断がされ、該当木の伐採と、老朽化や病害虫により腐りが進み、落枝・折れ枝の危険があると判断された太い幹や枝の切除を行った。

令和4年度にはクビアカツヤカミキリの穿孔被害が2本確認され、1本は診断の結果、樹勢回復が見込めないため伐採した。もう1本は薬剤を注入し、経過観察中。

精密診断カルテ

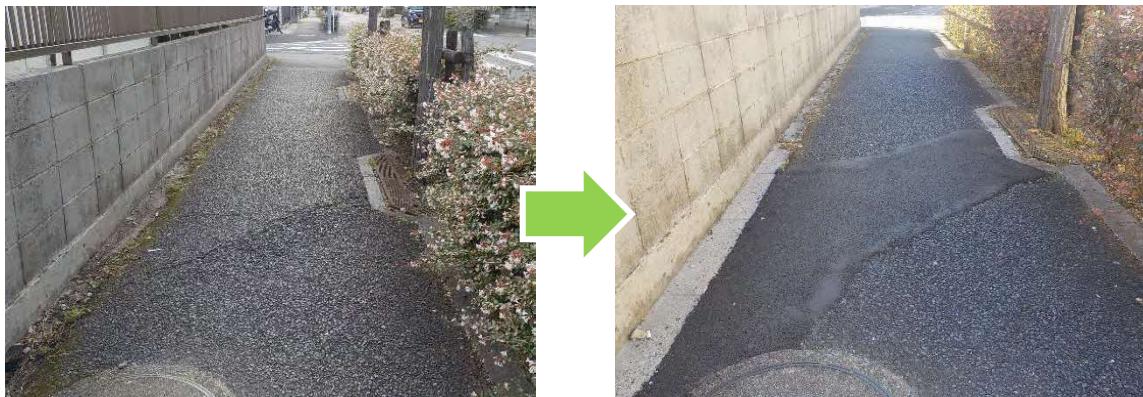
巡回点検委託業者による根上がりの補修

根を切らずに舗装の補修のみで対応できる場合もありますが、大径木化したサクラ等の根上がりや根の伸長による民地への侵入など、大きく根を切る必要がある場合は、樹木を支えるために必要な根が切られすぎないかの判断や、切断部から腐朽しないよう正しい処理を行うため、原則、樹木医の立ち合いのもと施工します。

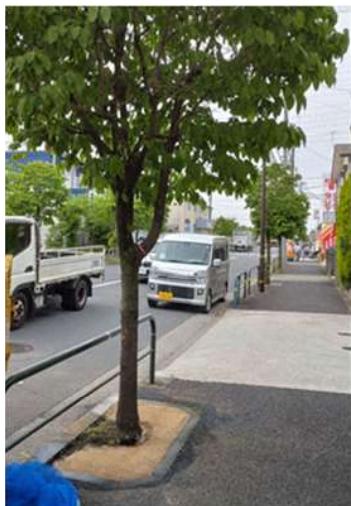
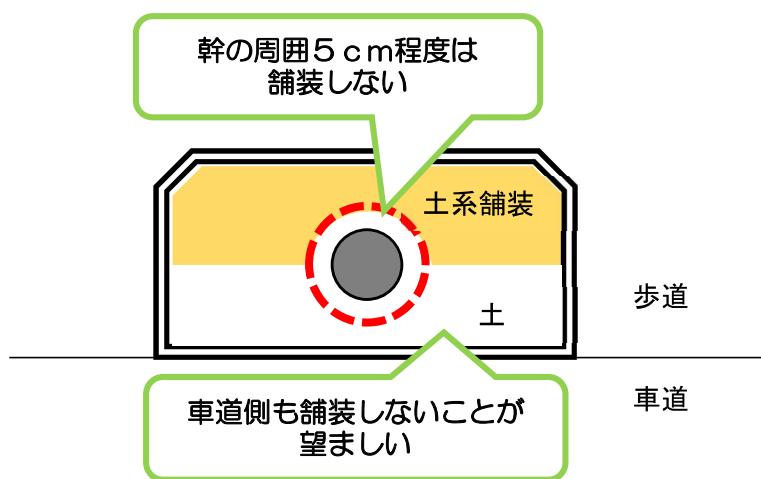
図 土系舗装の施工例

踏み固め防止板²⁶が育った根で持ち上がり歩道との段差が生じることがある。据え直すことが難しい場合、有効幅員を確保しながら段差を解消させて、安全に通行できるように、歩道側に土系舗装を実施する。

なお、土系舗装を実施する際、防草目的で樹木の根元まで舗装すると、木の根元を締め付け、生育阻害による枯損や樹木の強度不足による倒木につながるため、原則、歩道側のみ土系舗装を行う。車道側まで土系舗装で覆う場合も、必ず幹の周囲5cm程度は舗装しないことを作業者へ周知すること。

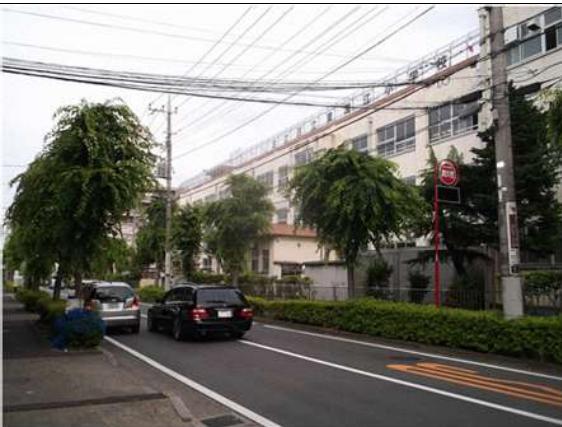
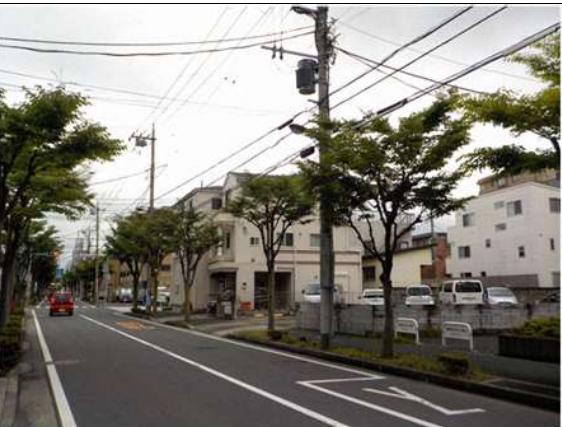
目標	目標樹形の設定による樹形回復	
	改善前の状況	改善中/後の状況
	<ul style="list-style-type: none"> 落ち葉の陳情対応で強剪定 枝数が多く下向きに伸びた樹形となり、葉量も増加 通行する車両や沿道の住宅へ枝があたるなどの問題も発生 	<ul style="list-style-type: none"> 剪定業者に目標樹形を伝え、枝先は残しつつ葉を落とす剪定に変更 貼り紙により地元へ周知 同じ作業員による、同じ剪定方法を3年ほど継続することで、ケヤキらしい樹形に整え、枝の量や葉の大きさも標準となった

維持管理ポイント	<ul style="list-style-type: none"> 樹木は光合成のために、もとの葉の量を保とうとする性質があるため、強く切ると、枝葉の量が増え、樹形も悪化する 落ち葉対策では、そのことを説明し理解を得られるよう取り組み、枝抜きにより枝数を減らすなどの剪定方法が望ましい 安全対策のために樹高や葉張りを抑制する必要があり、やむを得ず強く切る場合は、翌年度から数年かけて発生した枝を間引くなどの継続した手入れをして樹形を整える

目標	ケヤキらしい樹形の並木を守り育てる
方針	目標樹形の設定によるケヤキらしい樹形を維持する
現状	写真
<ul style="list-style-type: none"> 環状七号線の大谷田陸橋の交差点につながる取り組み事例1で紹介した路線 歩道の有効幅員は概ね2m以上 アスファルト舗装 剪定業者に目標樹形を伝え、枝先は残しつつ葉を落とす剪定に変更し、樹形回復を行った 	
街路の状況	
今後の取り組み	<ul style="list-style-type: none"> 同じ作業員による、同じ剪定方法を継続する 落ち葉の陳情には、清掃回数を増やす、強剪定による悪影響を説明するなどにより、住民の理解と協力を求める

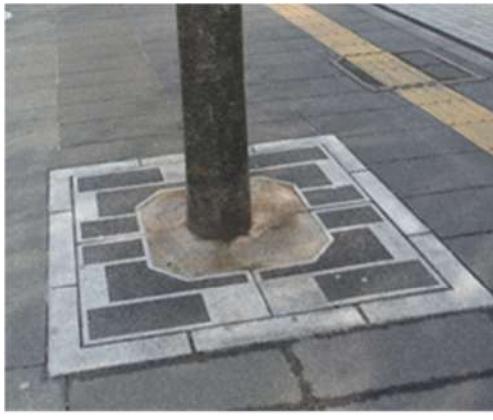
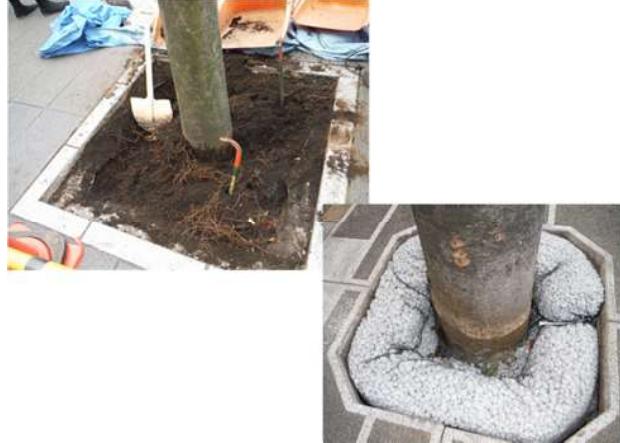
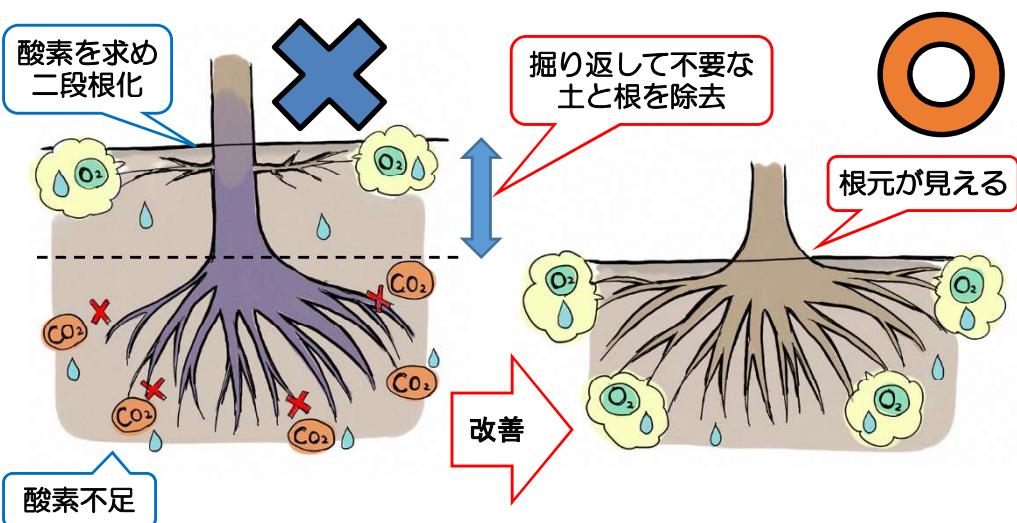
目標	樹木が健全に育成できる環境を整える	
	改善前の状況	改善中/後の状況
	<ul style="list-style-type: none"> 段差解消のため、踏み固め防止板のすき間を土系舗装で固めた 木の根元（ルートカラー）が見えない深植えになり衰弱していた 	<ul style="list-style-type: none"> 掘り返し、不要な土と根を除去 深植えにより通気性が悪くなり、空気を求めて埋められた幹から根を出し、二段根になっていた 道との段差を解消し通行の安全も確保するため、隙間に通気性を確保できる土壤改良資材を設置

維持管理ポイント	<ul style="list-style-type: none"> 地面の深いところほど二酸化炭素濃度が高く、深植えすると酸欠で深いところの根は弱る 根元が見えない状態に植えたり、植えてから根元の周りに土などをかぶせたりすると、木は表面近くの浅い層に新しい根を出して生き延びようとするが、深い部分の根は根腐れし、木は衰弱する 電柱のように幹がまっすぐ地面に埋まっている状態は、深植えの可能性が高いため、掘り返し、根元が見える状態で維持管理する

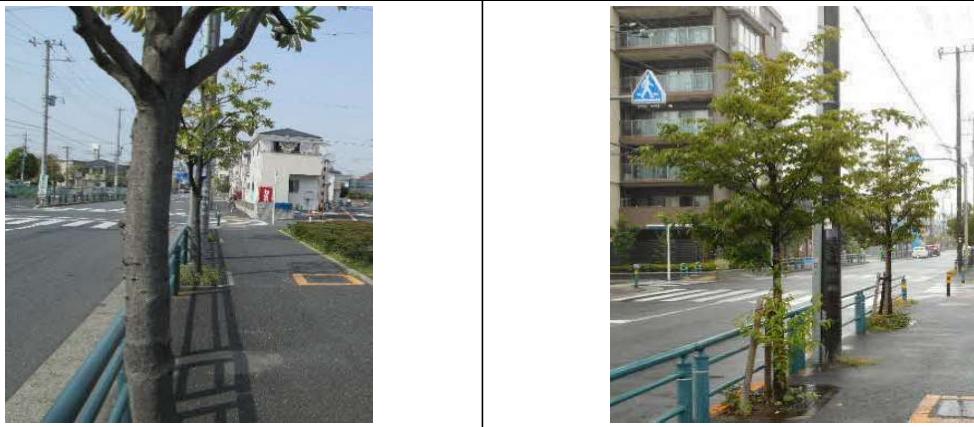
目標	樹木が健全に育成できる環境を整える	
	改善前の状況	改善中/後の状況
既存植栽のマテバシイが生育不良	既存植栽のマテバシイが生育不良	開花も楽しめる常緑ヤマボウシへの樹種変更を平成28年度から試行中

維持管理 ポイント	<ul style="list-style-type: none"> 植栽時は、枝の位置を確認し、建築限界を確保しやすい向きに植栽する 道路形態にあう目標樹形を設定し、最終目標とする下枝高より下方の枝は早めに除去する

目標	樹木が健全に育成できる環境を整える
方針	常緑ヤマボウシへの樹種変更
現状	写真
<ul style="list-style-type: none"> 環状七号線から北へ向かう路線 歩道の有効幅員は2m以上 アスファルト舗装 取り組み事例で紹介したとおり、既存植栽のマテバシイが生育不良のため、開花も楽しめる常緑ヤマボウシへの樹種変更を平成28年度から試行中

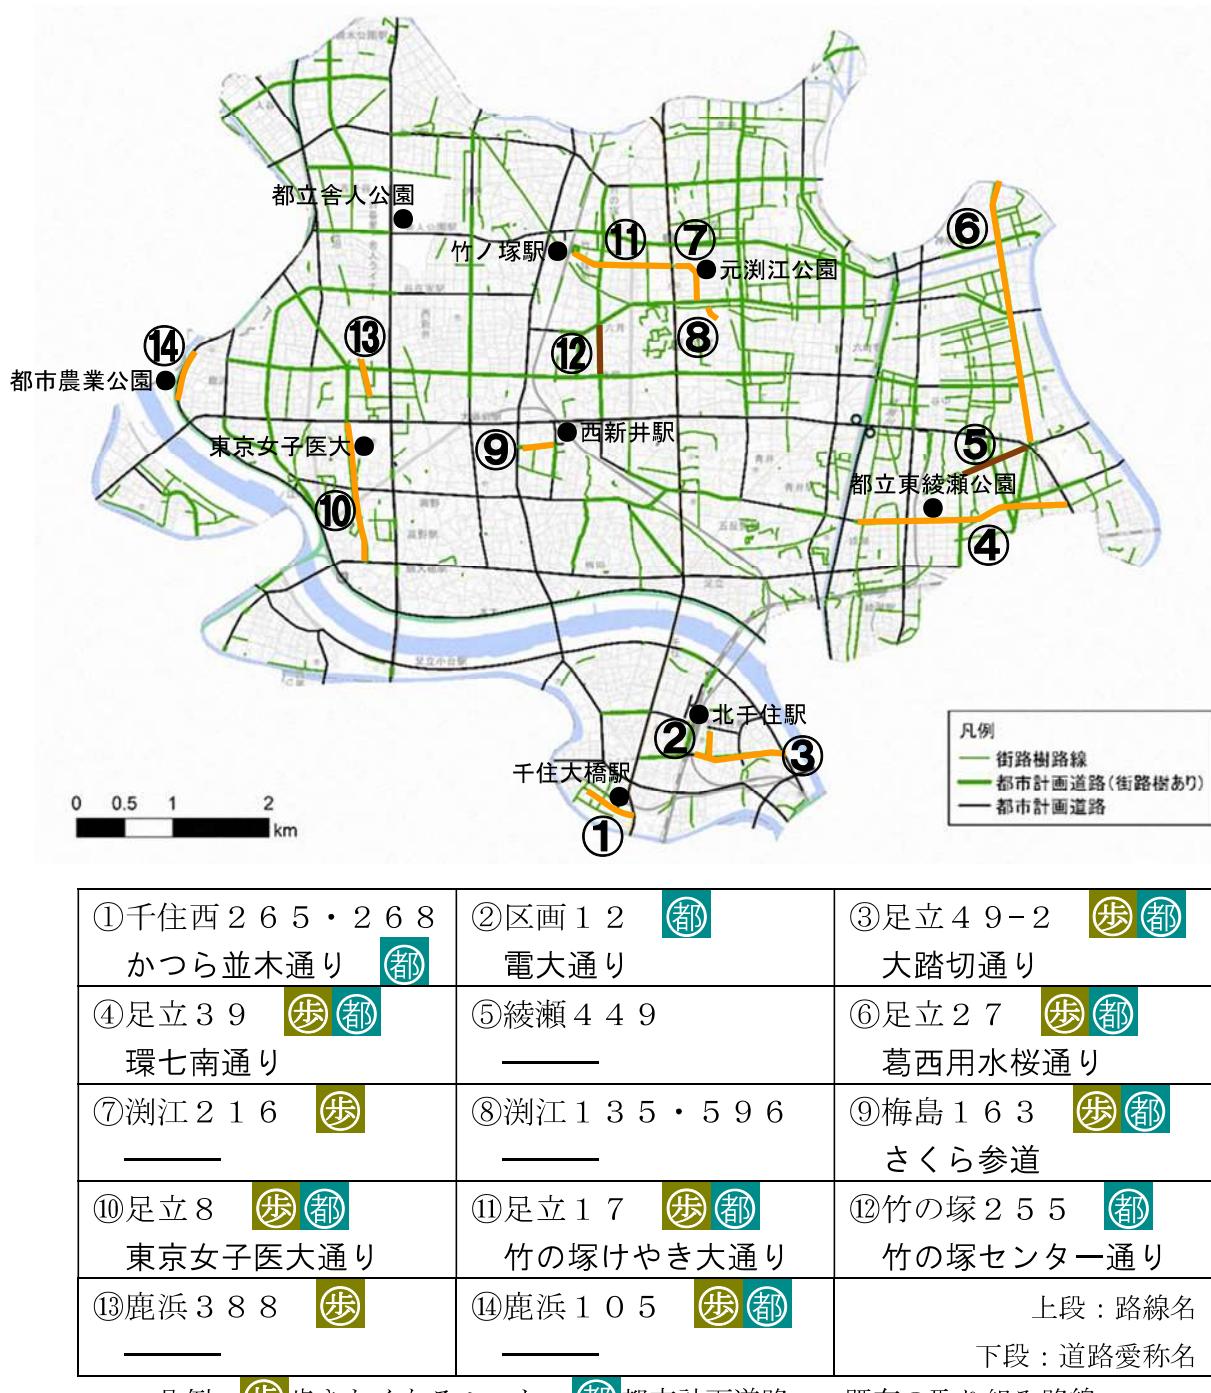
図 重点的に取り組む路線

東・西道路公園維持課の係ごとに、地域のシンボルとなる並木の形成を目指して重点的に取り組む路線を選定します。既存の取り組み事例で紹介した路線の剪定や樹種変更を継続するほか、緑の基本計画で「歩きたくなる」ルートに位置付けられている道路や駅前の街路樹がある道路などから選定し、樹種や道路形態に応じた路線ごとの目標・方針を設定します。

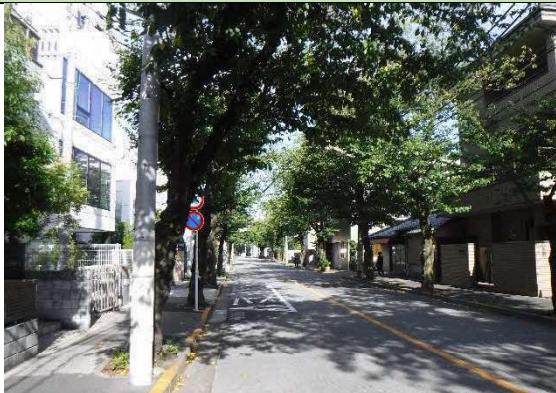
【重点路線③】足立49-2 大踏切通り（千住旭町・千住東・柳原）

目標	サクラ並木を守り育てる			
方針	樹木診断によりサクラの樹勢回復に取り組む			
現状	<p>北千住駅から徒歩圏内のサクラ並木で、千住地区のサクラの名所となっている</p> <ul style="list-style-type: none"> アスファルト舗装 大径木化したサクラが多く、建築限界への抵触や根上がりなどの課題がある 街路樹診断士の指示により、剪定を最小限にとどめ、樹勢回復に取り組んでいる 			
写真

街路の状況				
<植樹樹（千住旭町）>				
<植樹帶（柳原）>				
今後の取り組み	<ul style="list-style-type: none"> サクラの樹勢回復に継続して取り組む 老木化したサクラを植え替える際は、建築限界に配慮する 花ガラや落ち葉の時期には清掃回数を増やすなど、剪定による維持管理を行う

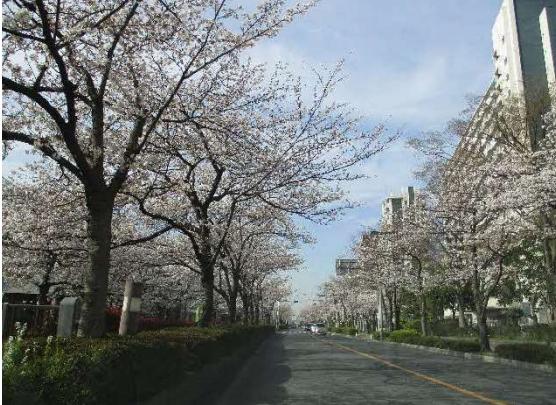
【重点路線⑥】足立27 葛西用水桜通り（大谷田・佐野・六木・神明）

目標	サクラ並木を守り育てる
方針	<ul style="list-style-type: none"> 樹木診断によりサクラの樹勢回復や植え替えに取り組む サクラを植え替える際は、生長を見越した植栽間隔とする
現状	<p>写真</p>

街路の状況

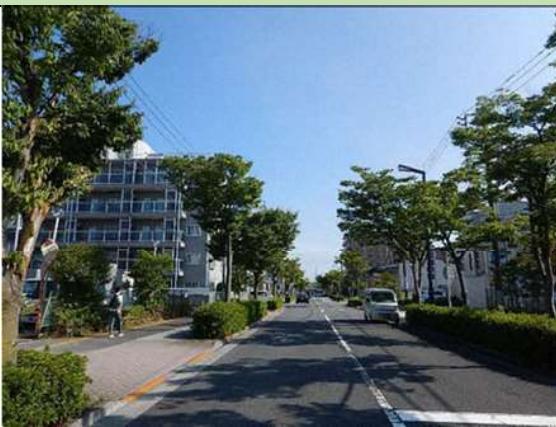
【重点路線⑦】渕江216（保木間）

<ul style="list-style-type: none"> 竹の塚けやき大通りから続くケヤキ並木 歩道の有効幅員は2m以上あり、歩道上や民地側にも植栽がある 高木(ケヤキ等)の樹勢が悪く、枯れ枝や根元にキノコのついた木もある 元渕江公園沿いは、公園の高木と街路樹の競合がある 低木のツバキ類は害虫(チャドクガ)がつく可能性がある
街路の状況

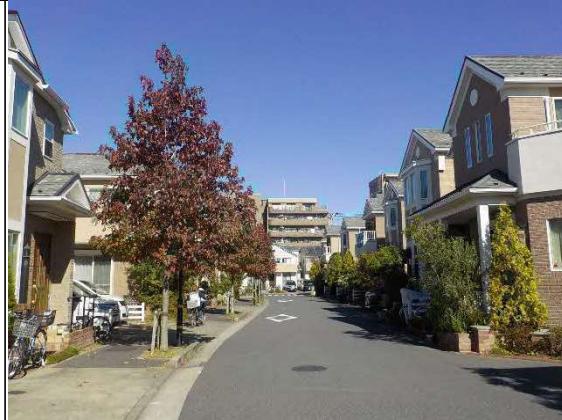
【重点路線⑧】渕江135・596（東六月町）

目標	街並みにあう美しい樹形を維持する
方針	<ul style="list-style-type: none"> ・ 目標樹形（樹高）を設定し、適切に剪定する ・ 秋の紅葉を楽しめるよう、落葉後に剪定する
現状	写真
<ul style="list-style-type: none"> ・ 大規模分譲住宅地のメインストリートとして2012年に整備された路線でモミジバフウ（アメリカフウ）が植栽されている ・ 歩道全体の幅員は2.5m程度あり、無電柱化されている ・ アスファルト舗装 ・ 整備から10年が経過し、住宅の屋根ほどの高さに樹木が生長している

街路の状況

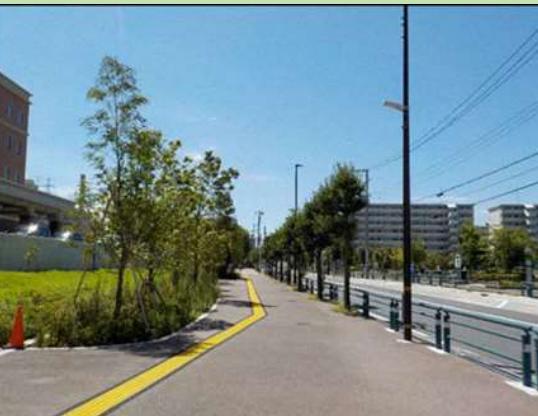
【重点路線⑩】足立8 東京女子医大通り（江北）

目標	東京女子医科大学附属足立医療センターと一体となった緑豊かな歩行空間の充実を図る
方針	病院や公共施設（区立公園、学校）など、周辺施設と調和のとれた快適な歩行空間の保全に努める
現状	写真
<ul style="list-style-type: none"> 江北地域のまちづくりの一環で整備された路線でクロガネモチの街路樹の他、病院と一体で整備された緑地がある 歩道幅員は2m以上あり、無電柱化されている アスファルト舗装 病院の樹木や草刈等の手入れと街路樹の植込地の手入れの時期がずれることがある

街路の状況

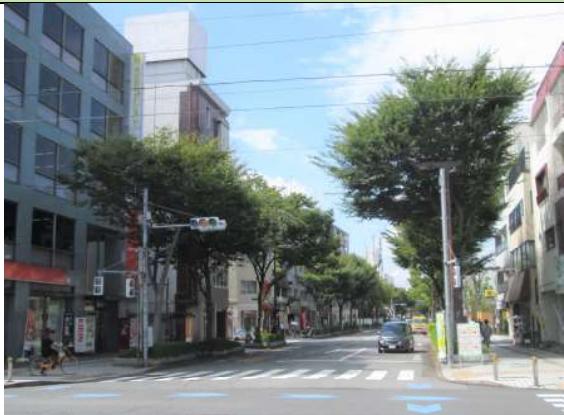
【重点路線⑪】足立17 竹の塚けやき大通り（竹の塚）

・ 竹ノ塚駅と国道四号線を結ぶ東西の通りでケヤキが植えられている ・ 冬期は光の祭典でイルミネーションを実施 ・ 根系による物損（舗装、排水設備（隣地）等）、地上部のムクドリの鳥害（フン尿、鳴き声など）、剪定による樹形のみだれなど課題が多数ある				
街路の状況

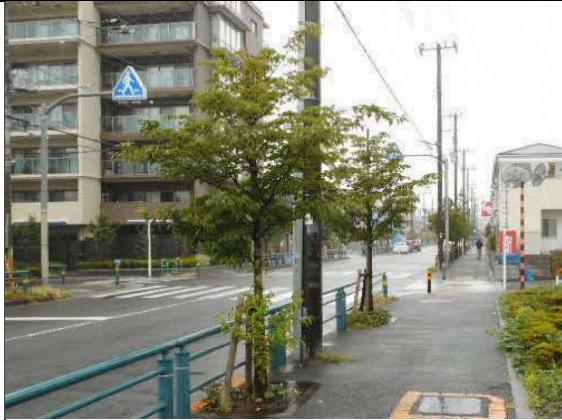
【重点路線⑫】竹の塚255 竹の塚センター通りの一部（島根・六月）

街路の状況

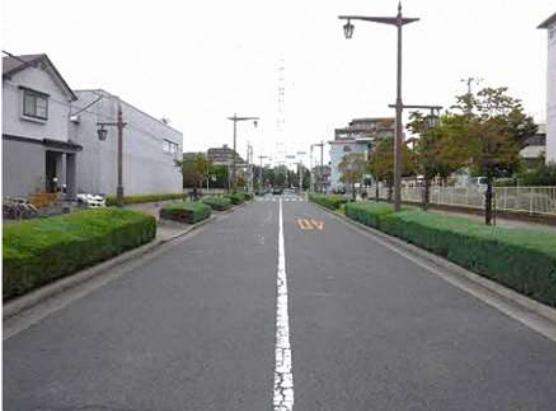
【重点路線⑬】鹿浜388（江北・谷在家）

<ul style="list-style-type: none"> 上沼田東公園と谷在家公園をつなぐ通りで車道側は低木植栽、歩道中央にハナミズキが植えられている 歩道の有効幅員は2m以上ある インターロッキングブロック舗装 根上がり、落ち葉などの課題がある
街路の状況
