資料編

資料4 まち歩き点検等における区民意見

まち歩き点検等において挙げられた主な意見について、各ルートにおいて、道路の路線番号および施設ごとに整理しました。挙げられた意見のうち、具体的な箇所の撮影ができた指摘事項については、場所と写真を示します。また、意見のうち、良い点については文頭に「◎」を記載しています。

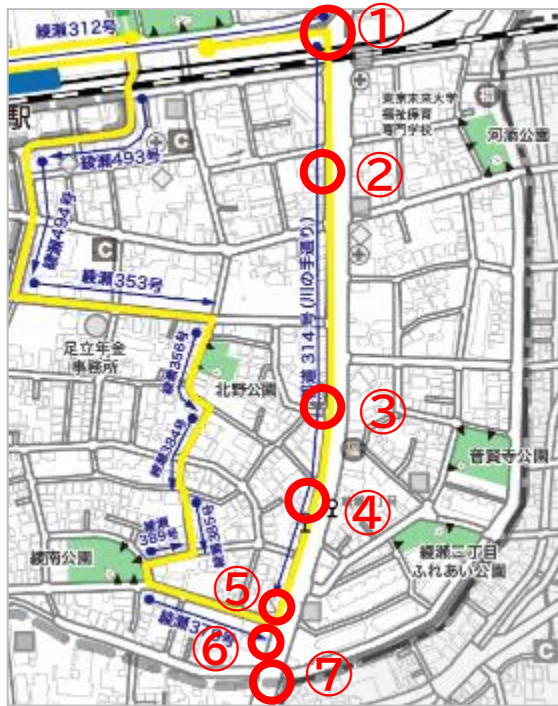
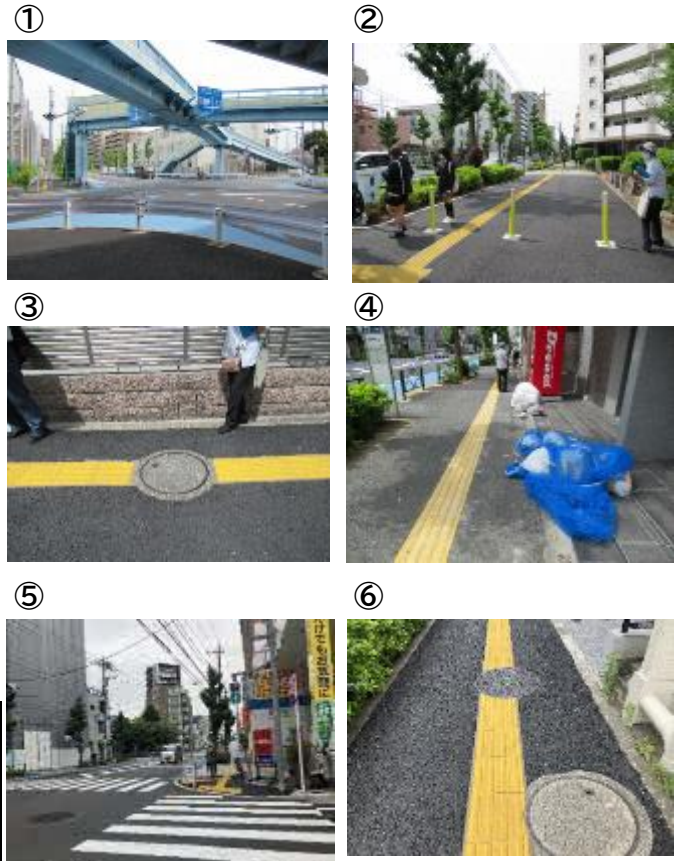
綾瀬ルート1 都道314号(川の手通り)

| 番号 | まち歩き点検で挙げられた意見 |
|---|--|
| ① | 綾瀬小学校南東側の交差点は歩道橋なしで渡れるとよい。 |
| ② | ◎広くて歩きやすい。 視覚障がい者誘導用ブロックが設置されているが、位置は歩道の中央にあるとよい。 |
| ③ | 点字ブロックがマンホールで途切れてしまっている。 |
| ④ | マンション前にゴミ置き場があり、歩道にはみだしている。 |
| ⑤ | 青い自転車レーンがあるが、車の通行量も多い大通りのためか逆走や歩道を走っていく自転車が多い。 |
| ⑥ | マンホールの蓋で視覚障がい者誘導用ブロックが切れているところがある。 |
| ⑦ | 主要経路に指定するなら横断歩道が必要ではないか。 |

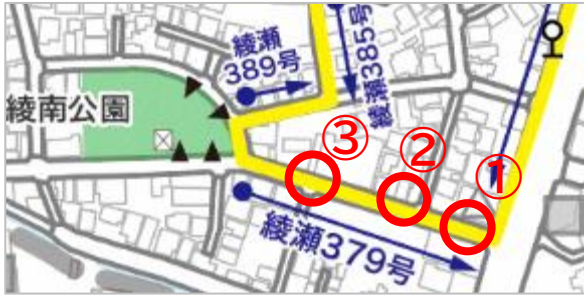
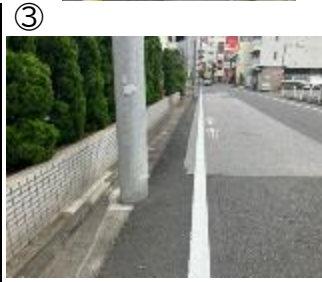
綾瀬ルート1 綾瀬379号

| 番号 | まち歩き点検で挙げられた意見 |
|---|---|
| ① | 路側帯に電柱が多く、歩行者が車道にはみ出してしまう。 |
| ② | 民家のステップが歩道にはみ出している。 |
| ③ | 道路の舗装が荒れているところがある。 |
| ④ | 歩道から公園入口付近に横断歩道や一時停止の標識があるとよい。 |

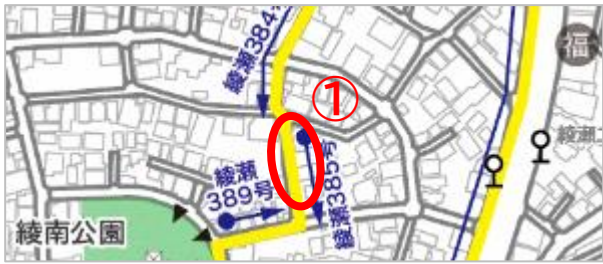
綾瀬ルート1 綾瀬385・384号

| 番号 | まち歩き点検で挙げられた意見 |
|---|---|
| ① | 歩道が設置されていない。 |

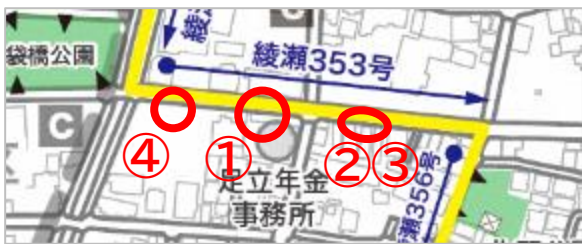
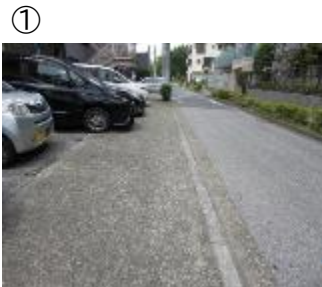
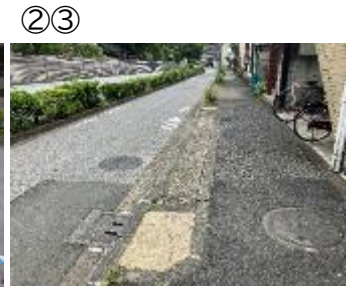
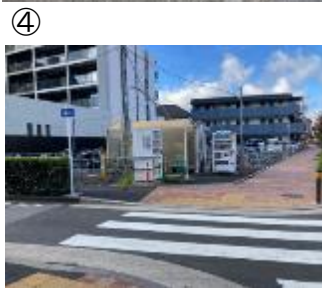
綾瀬ルート1 綾瀬353号

| 番号 | まち歩き点検で挙げられた意見 |
|---|--|
| ① | 年金事務所の駐車場が狭く、歩道まではみ出して駐車されている。 |
| ② | 歩道が狭く、歩道上でのすれ違いが困難。自転車通行帯があるものの、子供の自転車走行は車道も歩道も危険。 |
| ③ | 歩道の切り下げでの角度がきつく、アスファルト舗装にがたつきがある。車椅子の人は車道に降りて通行していた。 |
| ④ | 駐車場から出る際に一方通行の標識が分かりにくい。 |

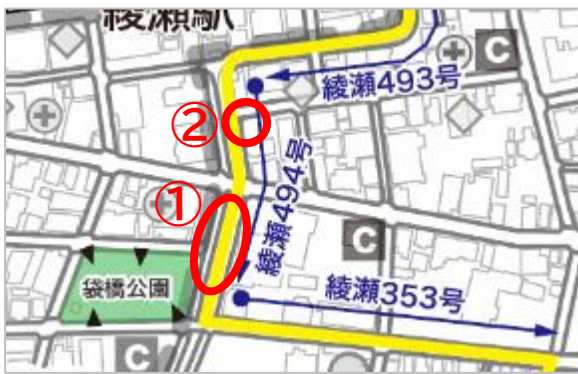
綾瀬ルート1 綾瀬494号

| 番号 | まち歩き点検で挙げられた意見 |
|---|---|
| ① | ◎並木の植樹位置、剪定がよく、見通しが良い。 |
| ② | ◎駐輪場は奥行きがあり、器具もあるので、きちんと自転車が停められている。 |

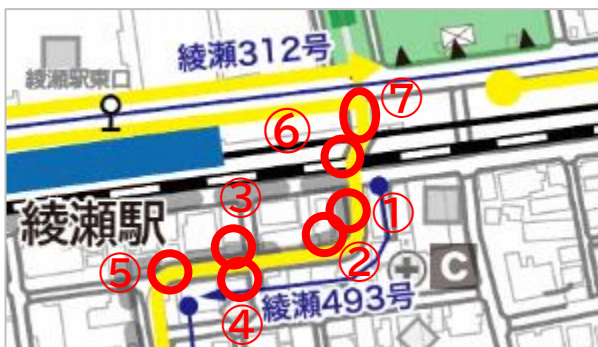
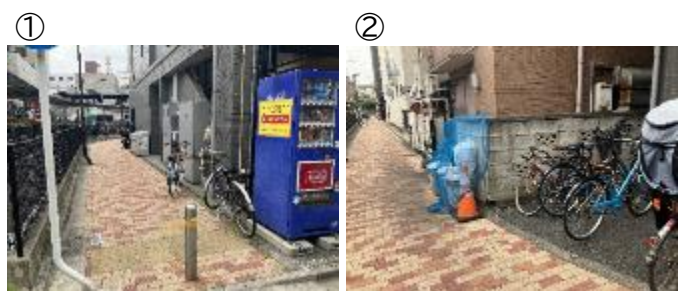
綾瀬ルート1 綾瀬493号・綾瀬駅ガード下

| 番号 | まち歩き点検で挙げられた意見 |
|---|--|
| ① | 建物沿いに違法駐輪がある。 |
| ② | 自転車・ゴミ箱が歩道にはみ出している。 |
| ③ | 違法駐輪除けのガードがあるが、治安が悪く見える。 |
| ④ | ビューティフルウィンドウズ運動の垂れ幕が古く汚くなっている。 |
| ⑤ | 朽ちた柵があるが、災害時などに危険ではないか（民有地）。 |
| ⑥ | ガードパイプ沿いに自転車やバイクが止められている。銀行ATMに並ぶ人の列が支障になっている。 |
| ⑦ | 暗くて怖い感じがする。電灯の周りの柵は外してはどうか。駐輪禁止のガードがあるが治安が悪く見える。近所のスーパーの配送品が積んである。 |

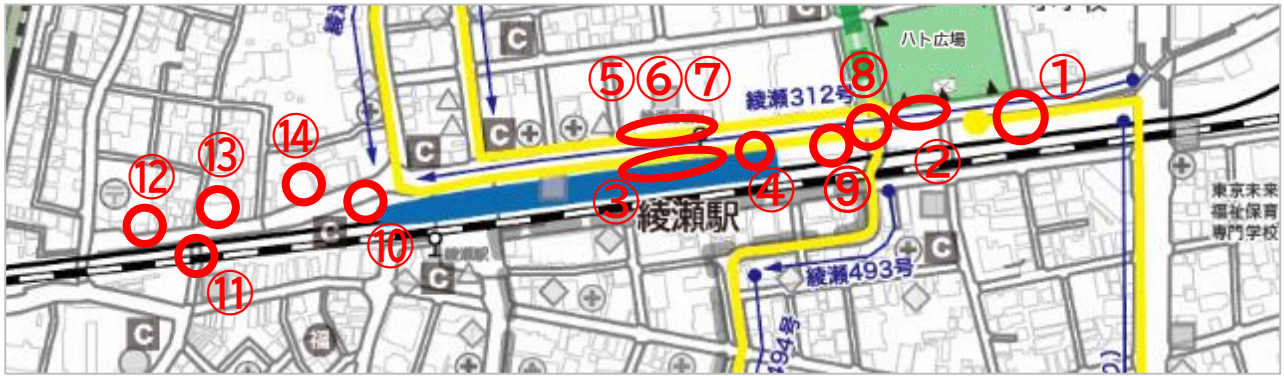
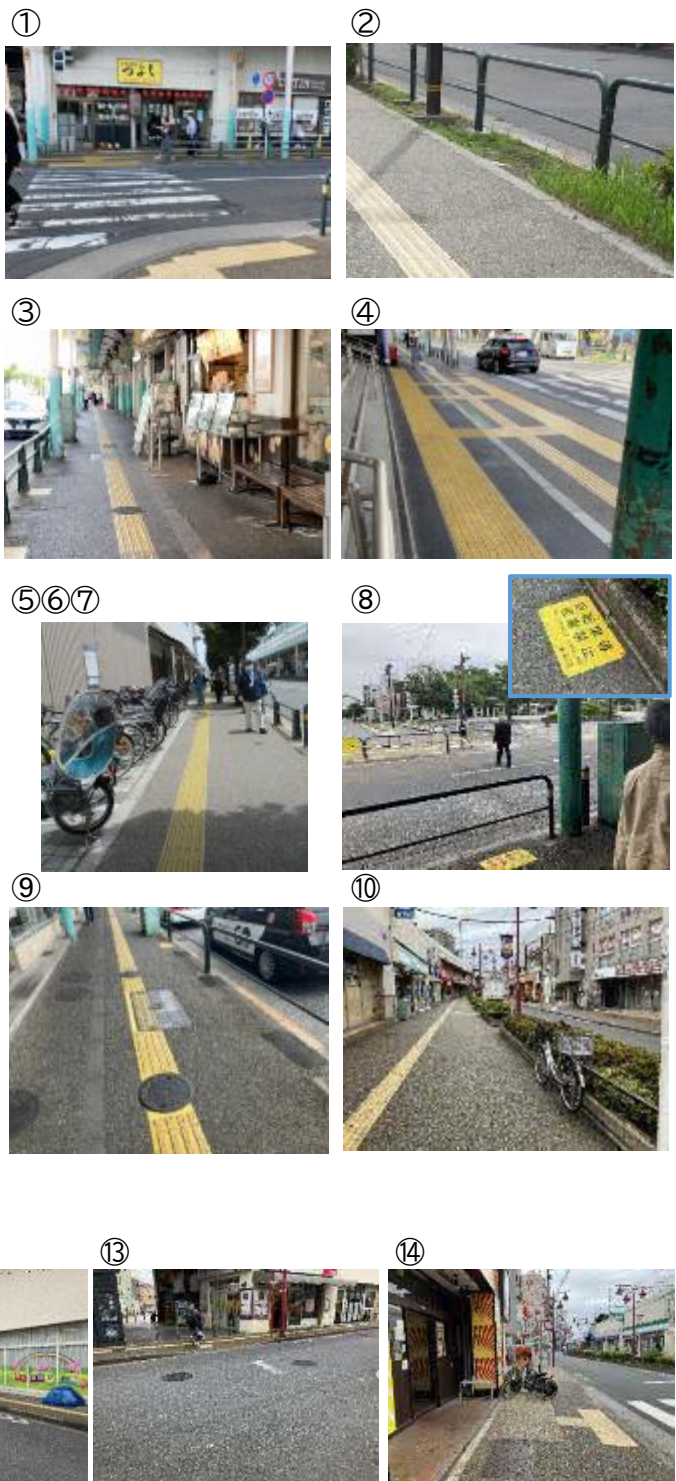
綾瀬ルート1 綾瀬312号

| 番号 | まち歩き点検で挙げられた意見 |
|---|--|
| ① | ハト広場の前横断歩道はエスコートゾーンなし。 |
| ② | ハト広場前の歩道の道路側の植え込みのところはかなり低くなっていて危ない。 |
| ③ | 南側（駅側）の歩道は、店舗の客が並んでいたり、看板が置かれてたりして狭くなっている。 |
| ④ | 駅入口前は歩道上に視覚障害者誘導用ブロックが複数列設置されていてわかりづらい。歩道の切り下げで平坦ではない。 |
| ⑥ | スーパー前の歩道は雨天時に水たまりが出来てしまい歩きづらい。 |
| ⑨ | 排水溝のふたとマンホールによって視覚障害者誘導用ブロックが途切れている。 |

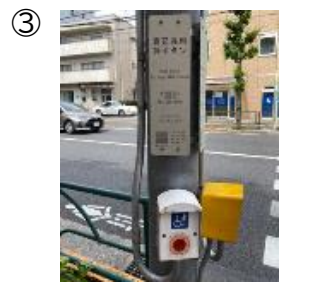
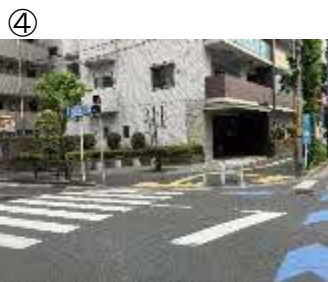
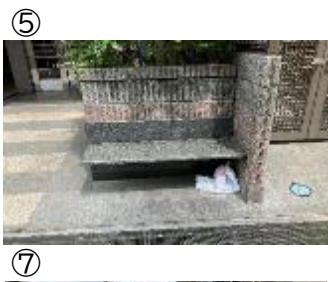
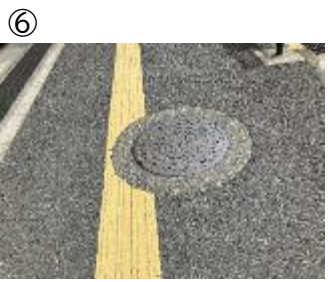
綾瀬ルート2 都道314号（川の手通り）

| 番号 | まち歩き点検で挙げられた意見 |
|---|--|
| ① | 視覚障害者誘導用ブロックが劣化しているところがある。 |
| ② | 横断歩道前で歩道が切り下げられた部分の端の方の段差が気になる。 |
| ③ | 車いす用青信号延長スイッチがあることが分かりづらく、ボタンを押してる感覚がないので押せているのか分からない。 |
| ⑥ | 視覚障害者誘導用ブロックがマンホールの蓋で切れている。 |
| ⑦ | 逆走自転車多数（両方向）。「自転車通行可」の看板といろいろかみ合ってなくて分かりにくいのではないかな。 |

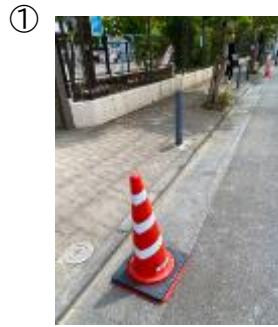
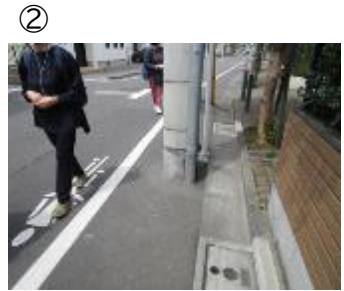
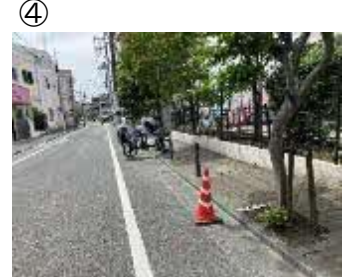
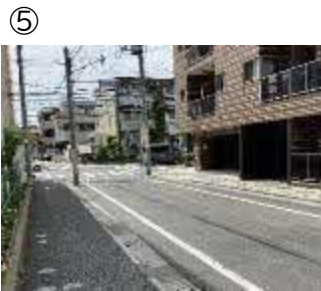
綾瀬ルート2 綾瀬305号

| 番号 | まち歩き点検で挙げられた意見 |
|---|---|
| ① | 保育園前の歩道（自主管理）で、車両用の切り下げのため傾斜がある。歩道を進んでしまうと車道に降りるための切り下げがない。 |
| ④ | 保育所前に保護者のものと思われる違法駐輪がある。 |
| ⑤ | ◎マンションの空地で角の見通しがとれていて良い。 |

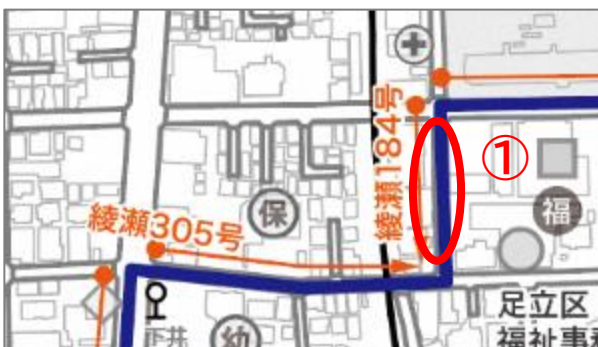
綾瀬ルート2 綾瀬184号

| 番号 | まち歩き点検で挙げられた意見 |
|---|---|
| ① | 道幅全体が狭い。 |

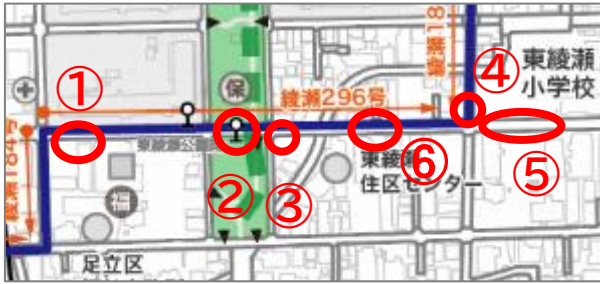
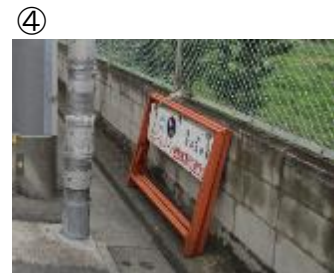
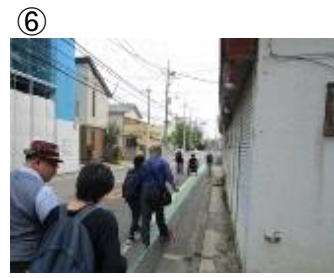
綾瀬ルート2 綾瀬296号

| 番号 | まち歩き点検で挙げられた意見 |
|---|---|
| ① | 路側帯にあるフタが浮き上がって段差がある。 |
| ⑤ | ガードレールの内側に電柱があり狭い。 |
| ⑥ | 通学路である上に住区センター（子育てサロン、学童あり）やシルバー人材センターがあるが歩道の分離がなく危険。車の往来が多い。 |

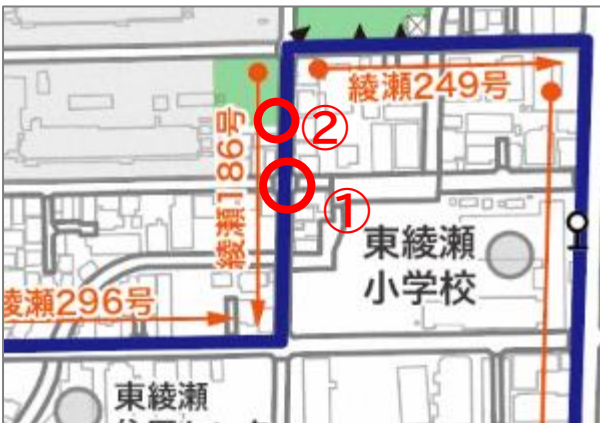
綾瀬ルート2 綾瀬186号

| 番号 | まち歩き点検で挙げられた意見 |
|---|---|
| ① | マンホールまわりの舗装が車椅子で滑りやすそう。 |
| ② | 歩道をふさぐ棒とコーンが歩行の邪魔になっている。 |

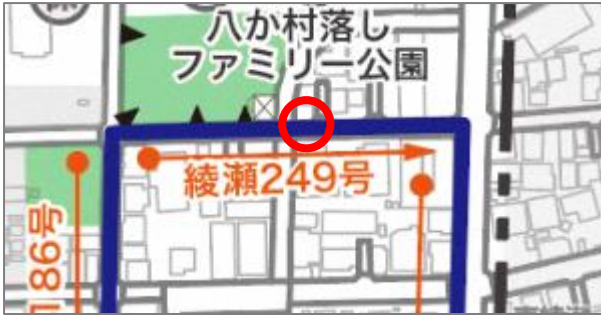
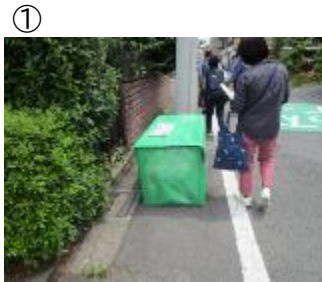
綾瀬ルート2 綾瀬249号

| 番号 | まち歩き点検で挙げられた意見 |
|---|---|
| ① | ごみ集積場が路側帯にはみ出している。 |

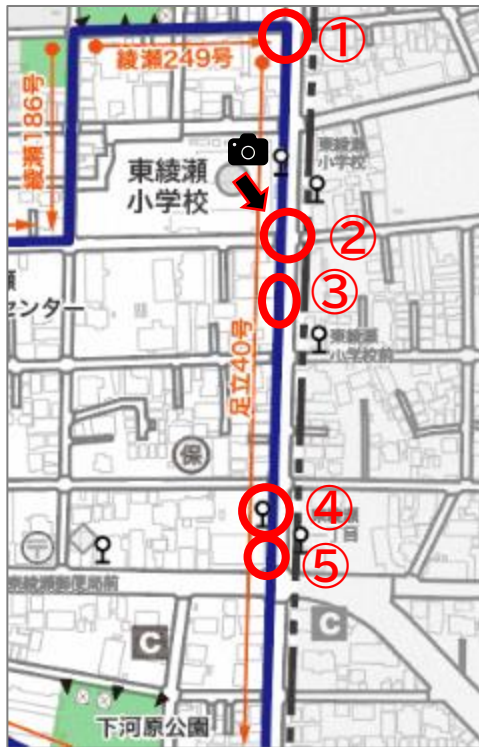
綾瀬ルート2 綾瀬40号

| 番号 | まち歩き点検で挙げられた意見 |
|---|---|
| ① | マンション内の木の枝がちょうど顔の高さで道路にはみ出している。 |
| ② | 東綾瀬小学校南東側の交差点でガードパイプが設置されている歩道と、設置されていない歩道がある |
| ③ | 歩道の所々が切り下げ等でツギハギになっていて、車いす利用者は引っかけたしまい危険 |
| ④ | バス停の視覚障害者誘導用ブロックは気がつきにくい。 |
| ⑤ | マンション前で、歩道と民地の境界付近でわずかな高低差があり危険。 |

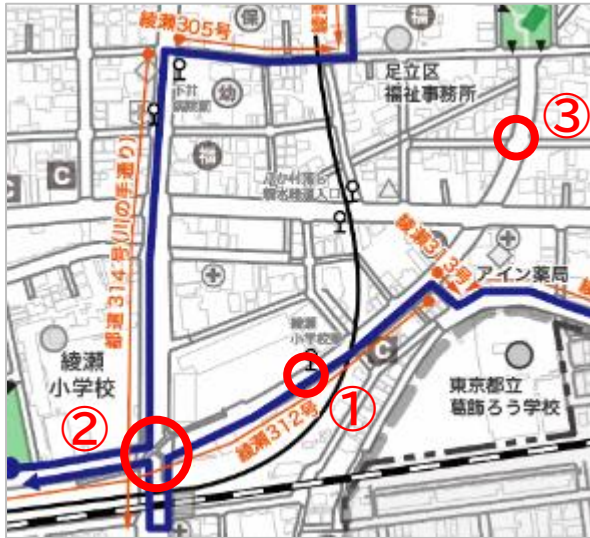
綾瀬ルート2 綾瀬312号

| 番号 | まち歩き点検で挙げられた意見 |
|---|---|
| ① | 歩道脇の植木の葉っぱが大きくせり出していて邪魔 |
| ② | 歩道橋が大きく、スロープも長く片側にしかない。車いすやシルバーカー利用者は、道を渡るのには遠回りして時間をかけないとならない。 |
| ③ | 交差点には点字ブロックがあるが、古いインターロッキングと同じ色のため、凹凸はわかるが見えない。 |

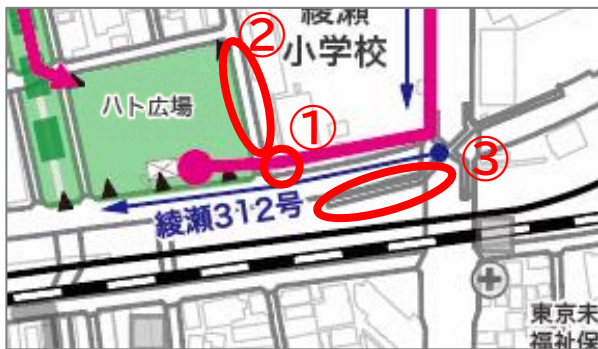
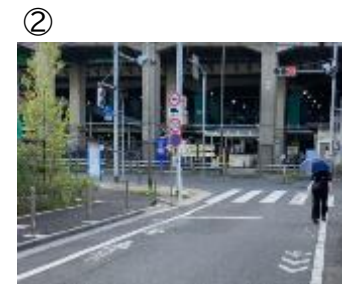
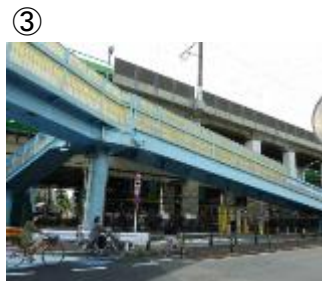
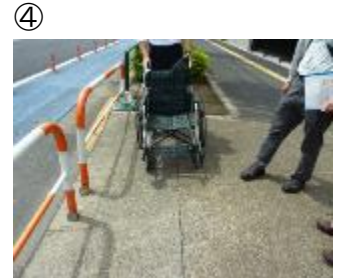
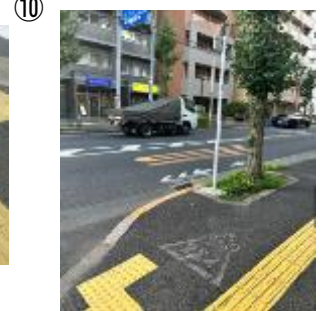
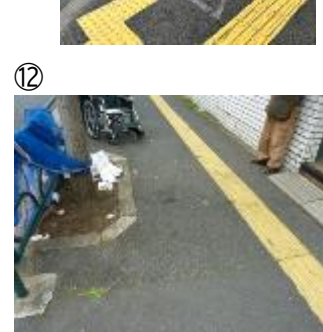
綾瀬ルート3 綾瀬312号

| 番号 | まち歩き点検で挙げられた意見 |
|---|---|
| ① | 横断歩道の幅よりも内側に信号の柱が立っている。 |

| 番号 | まち歩き点検で挙げられた意見 |
|---|---|
| ① | 視覚障害者誘導用ブロックが柱類・マンホールで欠損。 |
| ⑪ | 自転車専用レーンが青だったり、上塗りなしだったり、異なる対応。 |
| ⑫ | ゴミ置き場のネットが歩道の各所にあった。ごみの量によっては歩道が狭くなっていたのではないかと。 |

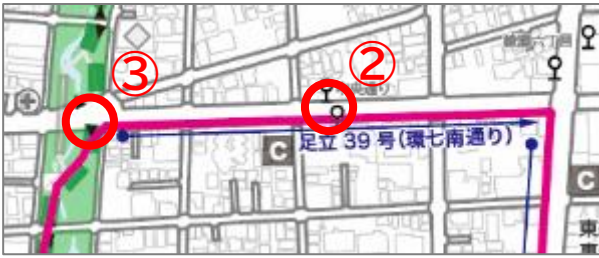
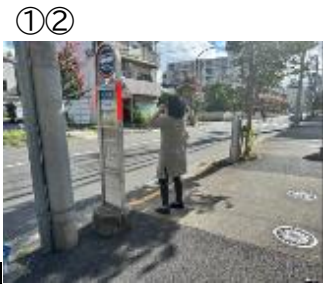
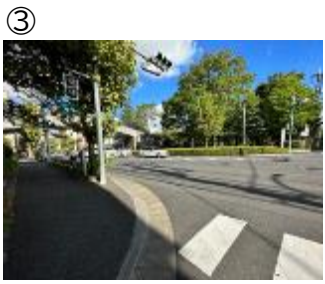
綾瀬ルート3 足立39号

| 番号 | まち歩き点検で挙げられた意見 |
|---|--|
| ① | 視覚障害者誘導用ブロックがあるとよい。 |
| ② | バス停があるが、車いす乗り口、ベンチや雨除け、車道側の配慮もなにもされていない。 |
| ③ | 公園が南北にあるので、横断歩道があった方がよいのではないかと。 |

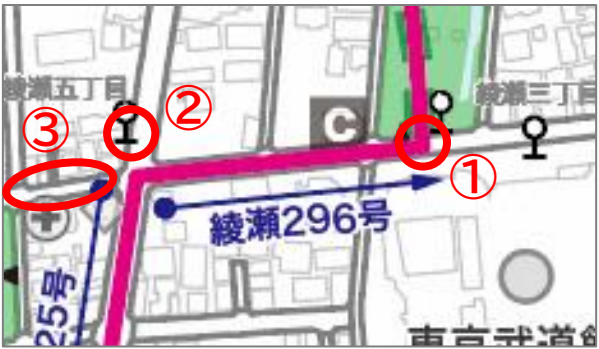
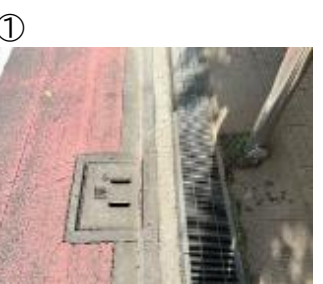
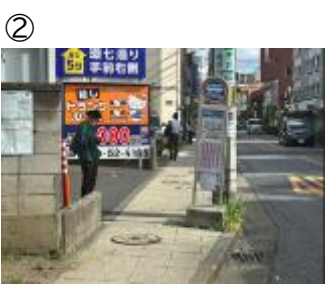
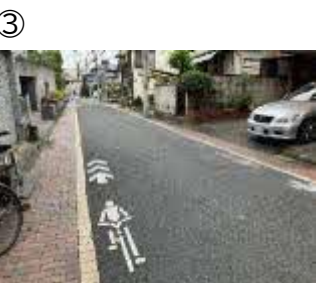
綾瀬ルート3 足立296号

| 番号 | まち歩き点検で挙げられた意見 |
|---|---|
| ① | 区道の排水用のふたはグレーチングではなく大きな穴が2つ空いたもの。 |
| ② | バス停（綾瀬三丁目）があるが、車いすのれるか。 |
| ③ | ◎歩行者スペースあり、感じのよい道。 違法駐輪あり。 |

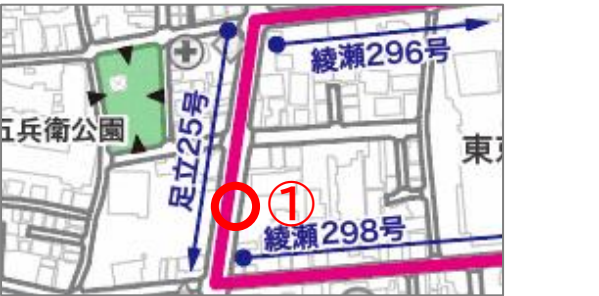
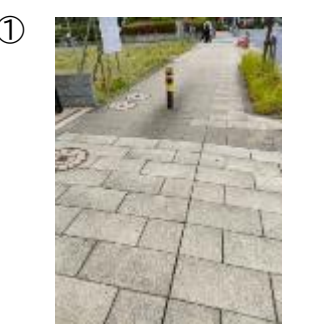
綾瀬ルート3 足立25号

| 番号 | まち歩き点検で挙げられた意見 |
|---|---|
| ① | 歩道の中央に車止めがあり危ない。 |

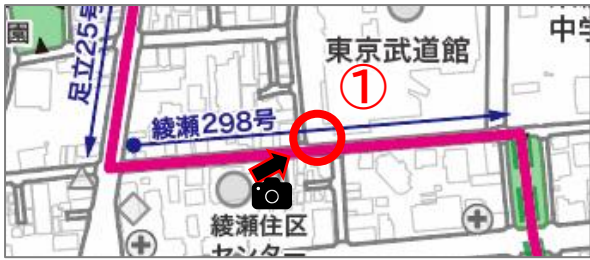
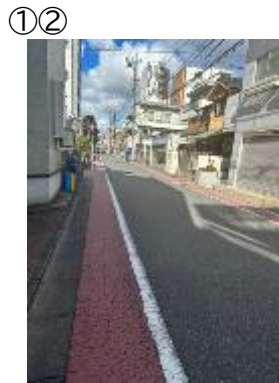
綾瀬ルート3 綾瀬298号

| 番号 | まち歩き点検で挙げられた意見 |
|---|---|
| ① | 道幅が狭い。車が多い。歩道がない。 |
| ② | 時間帯によっては、民家のゴミが歩道に出されていた。 |

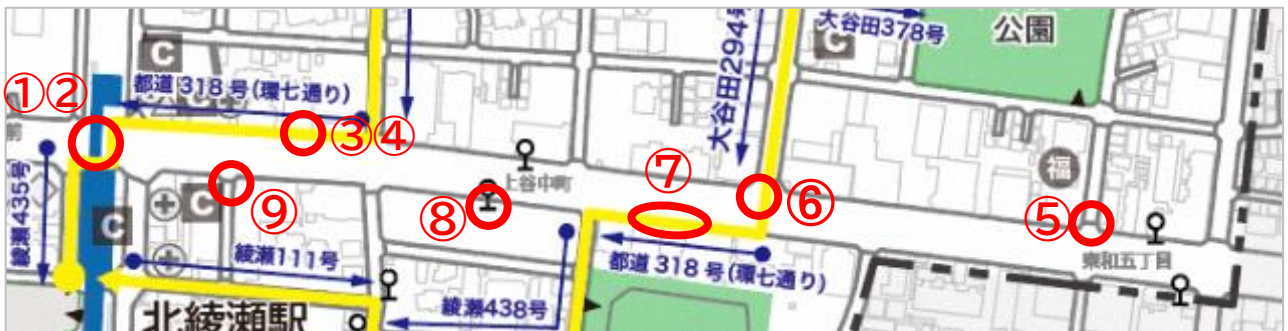
北綾瀬ルート1 都道318号(環七通り)

| 番号 | まち歩き点検で挙げられた意見 |
|---|--|
| ① | 北綾瀬駅前の横断歩道にエスコートゾーンがない。 |
| ② | 音響式信号機のボタンの位置を知らせる音が小さく聞こえない。 |
| ④ | 車椅子だと歩車道の段差が大き感じる。歩道の継目(エプロン)の段差をなくしてほしい。 |
| ⑤ | 横断歩道や止まれサインがかすれている。 |
| ⑥ | 広く見通しが良いが、車道の自転車走行ラインが擦り切れて消えており、逆走する自転車が多数。 |
| ⑨ | 横断歩道がかすれている。 |

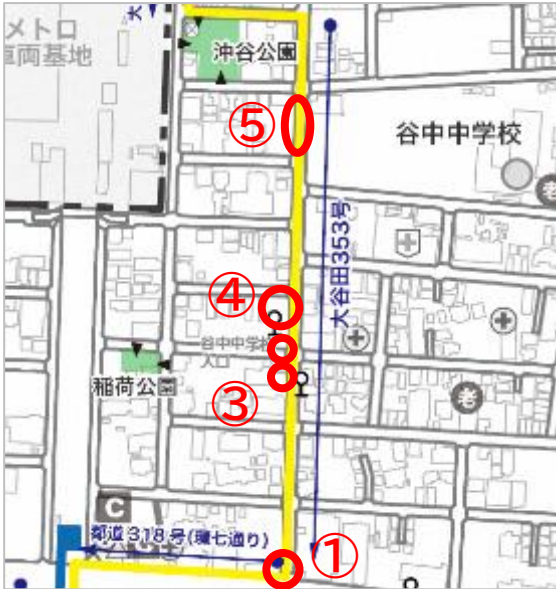
北綾瀬ルート1 大谷田353号

| 番号 | まち歩き点検で挙げられた意見 |
|---|---|
| ① | 歩道が狭く車椅子や介助者との歩行時はすれ違いが困難 |
| ② | 歩道上の電柱が邪魔になっているところがある。 |
| ④ | バス停に人が並んでしまうと、その後ろを歩くが困難。 |
| ⑤ | 歩道の舗装が凸凹しているところがある。 |

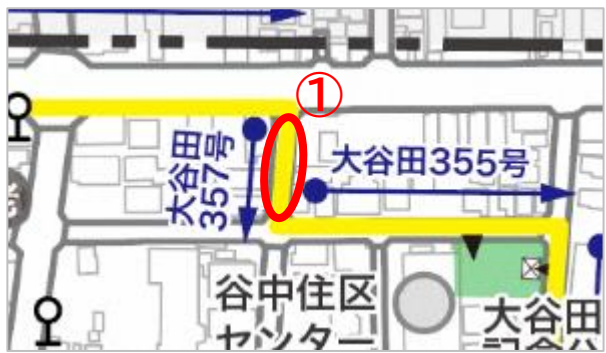
北綾瀬ルート1 大谷田357号

| ① | 車道に自転車レーンがなく、逆走する自転車が多数ある。 |

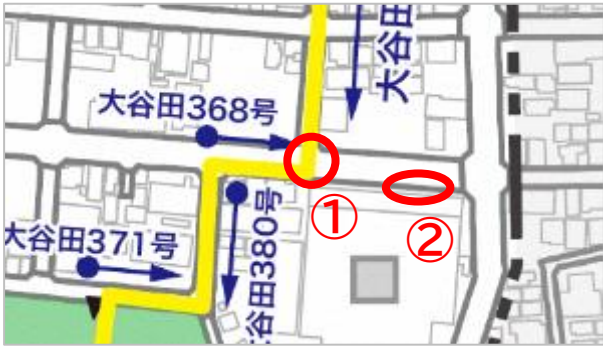
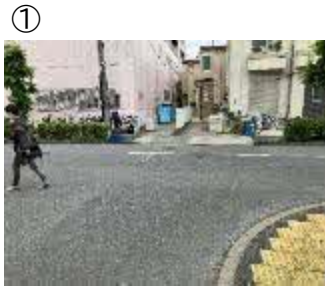
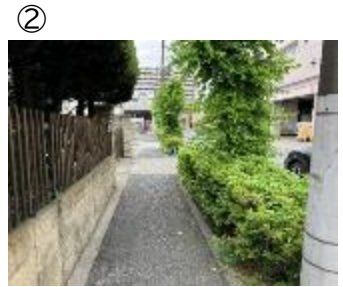
北綾瀬ルート1 大谷田368号

| 番号 | まち歩き点検で挙げられた意見 |
|---|---|
| ① | 車道のTの字がかすれている。 |
| ② | 植栽高い。枝を落としていないので死角ある。車椅子、子供の背では見えない。 |

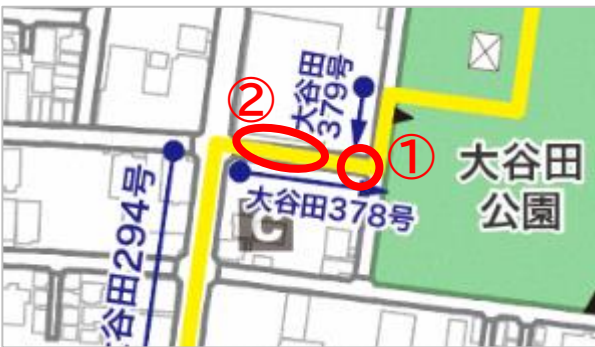
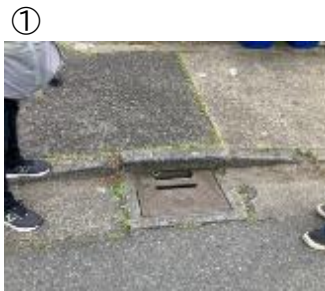
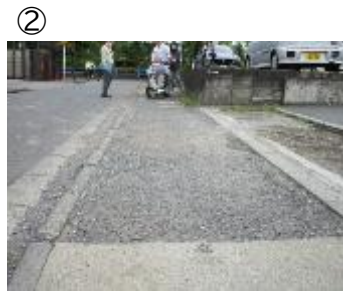
北綾瀬ルート1 大谷田378号

| 番号 | まち歩き点検で挙げられた意見 |
|---|---|
| ① | 排水溝の蓋の穴が大きく、車いすの車輪や白杖がはまってしまいそうで怖い。 |
| ② | コンビニ前の歩道がボロボロで、歩きづらい。 |

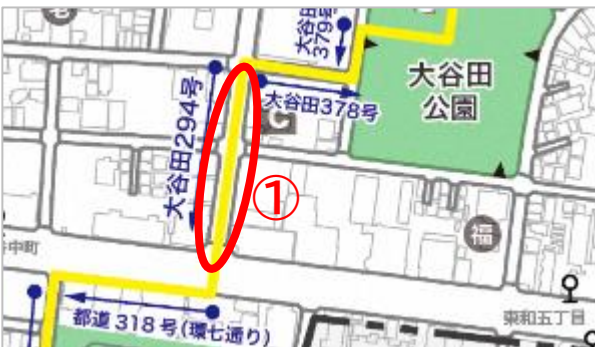
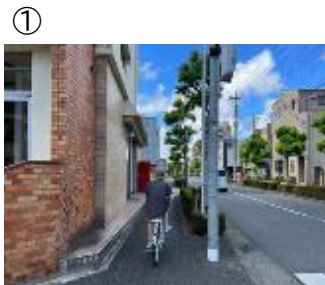
北綾瀬ルート1 大谷田294号

| 番号 | まち歩き点検で挙げられた意見 |
|---|---|
| ① | 多くの自転車が歩道を横切るので危ない。 |

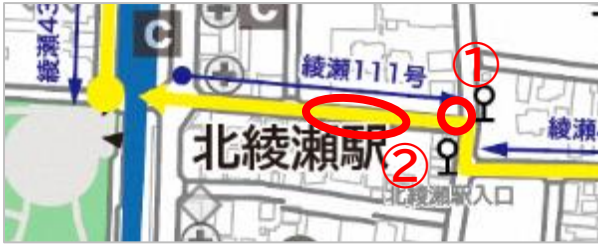
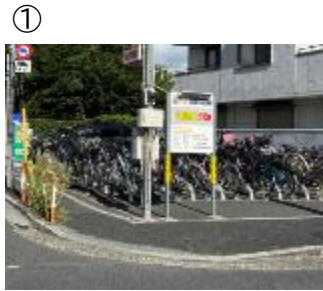
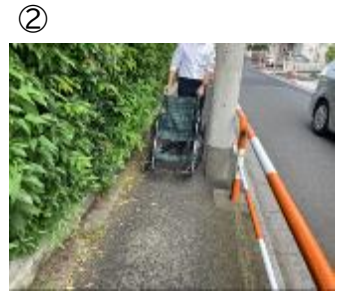
北綾瀬ルート1 綾瀬111号

| 番号 | まち歩き点検で挙げられた意見 |
|---|---|
| ① | 歩道の切り下げ部分に段差がある。敷地の角に看板の支柱がある。 |
| ② | 歩道・車道が狭い。歩道の内側に電柱がある。 |

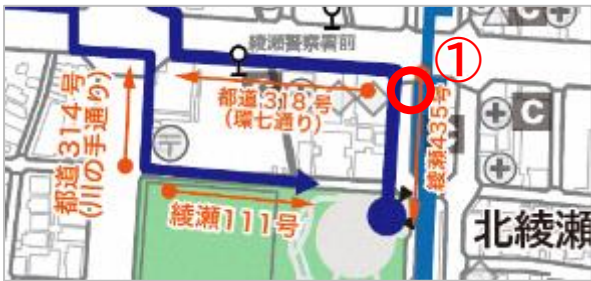
北綾瀬ルート2 綾瀬435号

| 番号 | まち歩き点検で挙げられた意見 |
|---|---|
| ① | 歩道に物が置かれていて狭くなっていた。 |

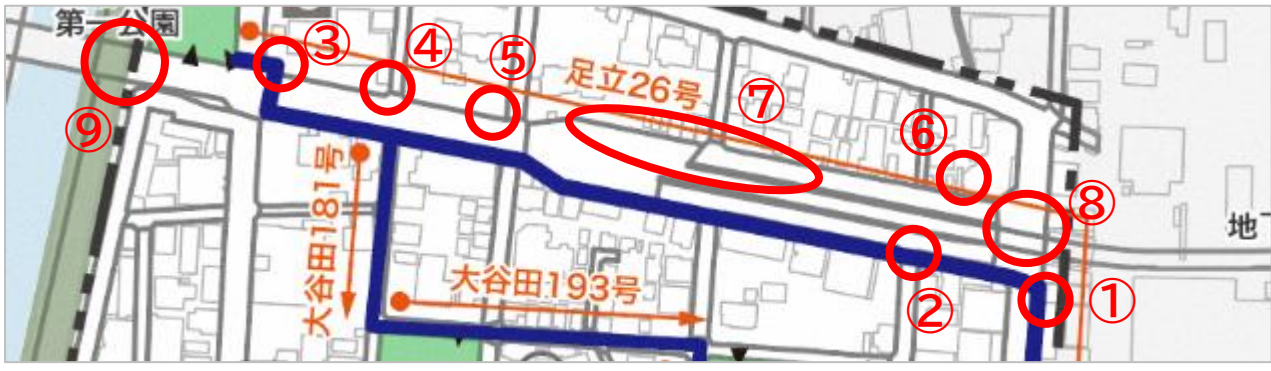
北綾瀬ルート2 足立26号

| 番号 | まち歩き点検で挙げられた意見 |
|---|--|
| ① | 歩道に貼ってある「とまれ」の文字が薄くなっていた。 |
| ② | 歩道の「歩行者」の貼られている表示の一部がはがれていた。 |
| ③ | 違法駐輪？放置自転車あり。 |
| ⑦ | 誘導ブロックの途切れ、歩行者ゾーンの舗装のかすれ、住宅からはみ出しが多い。 |

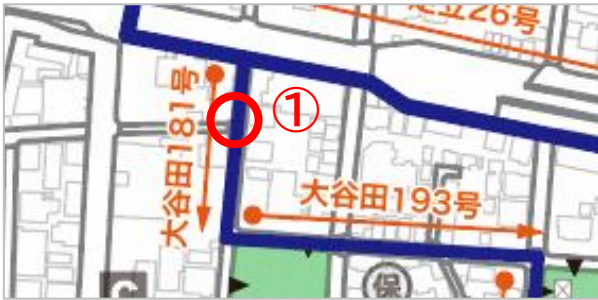
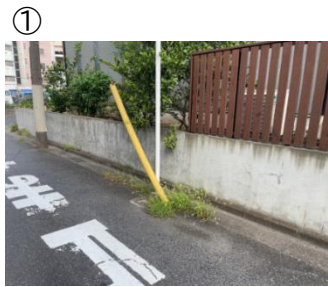
北綾瀬ルート2 大谷田181号

| 番号 | まち歩き点検で挙げられた意見 |
|---|---|
| ① | 歩道脇に雑草が伸びていた。 |

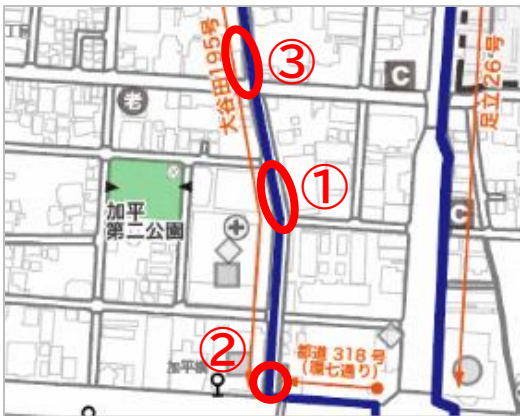
北綾瀬ルート2 大谷田195号

| 番号 | まち歩き点検で挙げられた意見 |
|---|--|
| ① | (自主管理歩道) 両サイドの歩道の雑草が伸びていた。 |
| ② | 歩道の片側の傾斜がきついように思う。 |
| ③ | (自主管理歩道がある部分とない部分があるため) 歩道が途切れているところがある。歩道が狭いところが多い。 |

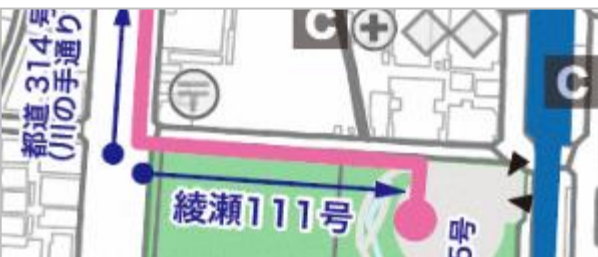
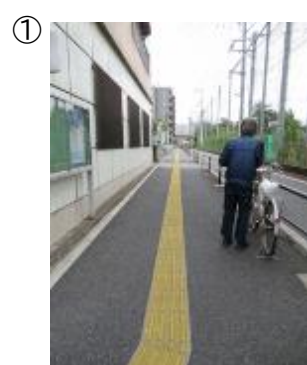
北綾瀬ルート3 綾瀬111号

| 番号 | まち歩き点検で挙げられた意見 |
|---|---|
| ① | ◎歩道がセミフラットで幅も広く歩きやすい。 |

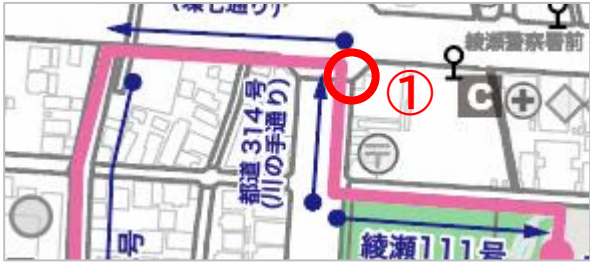
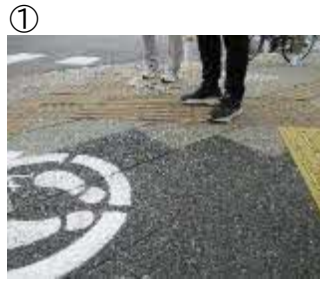
北綾瀬ルート3 綾瀬314号（川の手通り）

| 番号 | まち歩き点検で挙げられた意見 |
|---|---|
| ① | 歩道ブロックの傷み・破損により段差がある。 |

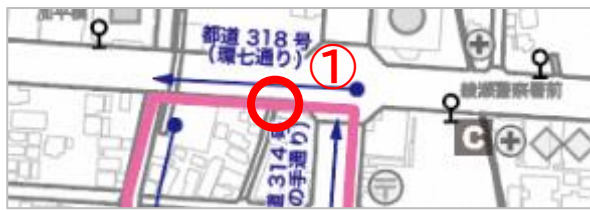
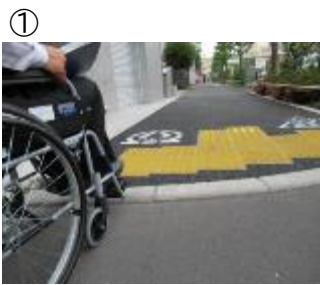
北綾瀬ルート3 都道318号（環七通り）

| 番号 | まち歩き点検で挙げられた意見 |
|---|---|
| ① | 歩道と車道の段差が2 cm以上あり、車椅子での利用が困難。 |

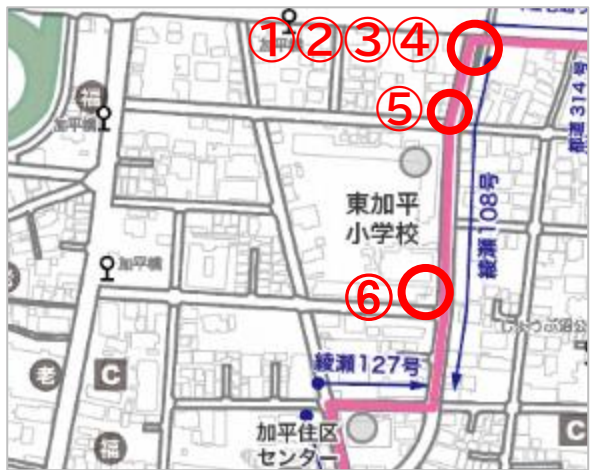
北綾瀬ルート3 綾瀬108号

| 番号 | まち歩き点検で挙げられた意見 |
|---|---|
| ① | ◎車がスピードを出しにくい道路の形状（ボンエルフ道路）が良い。 |
| ② | 歩道上にゴミが散乱していた。 |
| ③ | 側溝ふたの穴が大きい。 |
| ④ | 歩道のブロックが浮き出ている。 |
| ⑤ | 歩道が狭い上に、電柱と雑草が伸びた植え込みの間は狭くて通りづらい。 |
| ⑥ | 電柱が民地側にある。 |

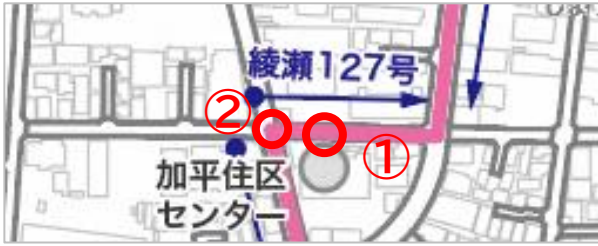
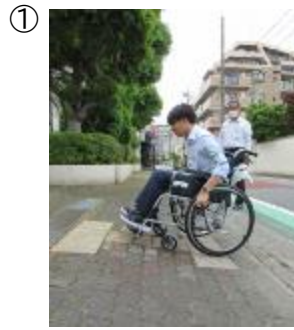
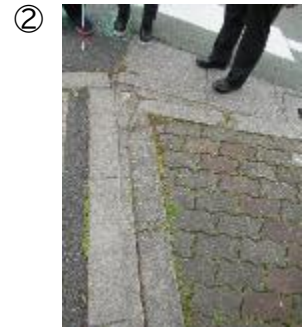
北綾瀬ルート3 綾瀬127号

| 番号 | まち歩き点検で挙げられた意見 |
|---|---|
| ① | 加平住区センター入口前の歩道の勾配がきつい。 |
| ② | 歩道の角のコンクリートにガタつきがある。 |

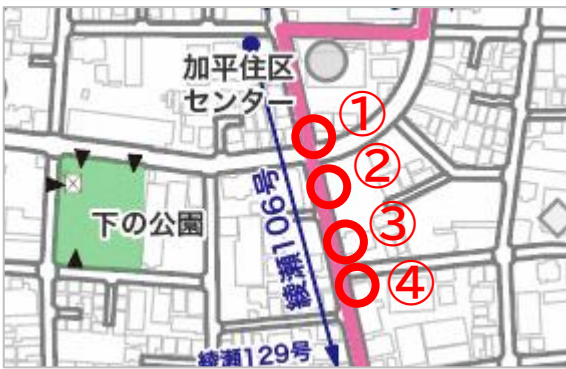
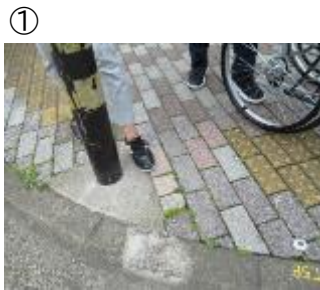
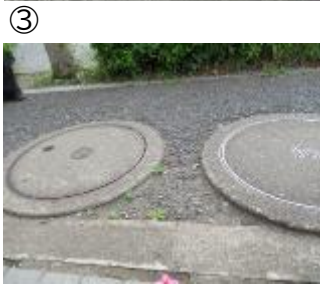
北綾瀬ルート3 綾瀬106号

| 番号 | まち歩き点検で挙げられた意見 |
|---|---|
| ① | 歩車道のつなぎ目のブロックの一部に破損がある。 |
| ② | 舗装の切り替わりに隙間がある。 |
| ③ | 歩道上にあるマンホールのふたに段差がある。 |
| ④ | 歩道上に店舗の看板が堂々と置いてある。ルールやマナーの周知が必要。 |

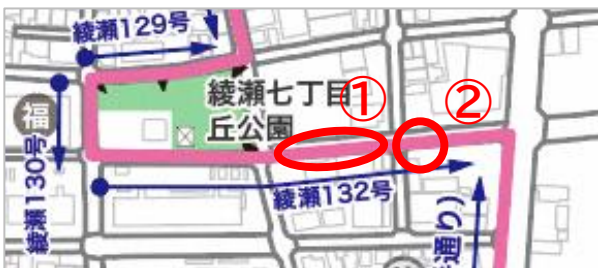
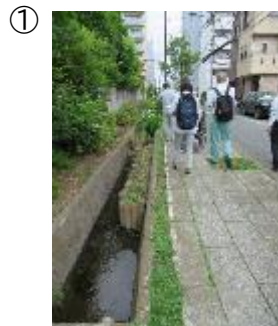
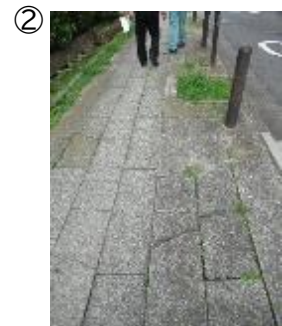
北綾瀬ルート3 綾瀬132号

| 番号 | まち歩き点検で挙げられた意見 |
|---|---|
| ① | 歩道に水路があり狭くなっている。水路横は柵がある所とない所がある。 |
| ② | 歩道の舗装にガタつきがある。 |

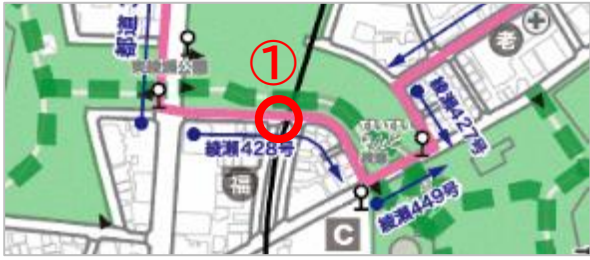
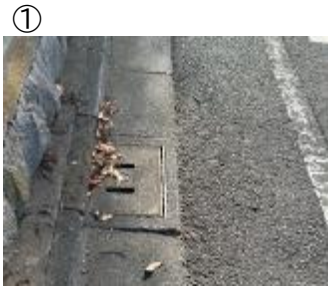
北綾瀬ルート3 綾瀬428号

| ① | 路側帯にある側溝の穴が大きい。 |

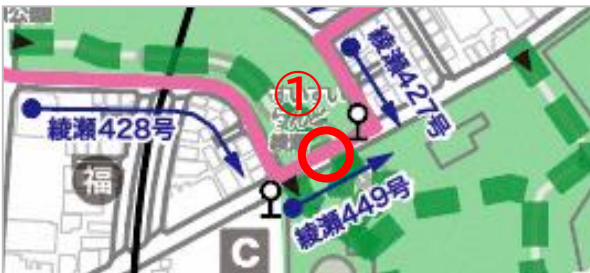
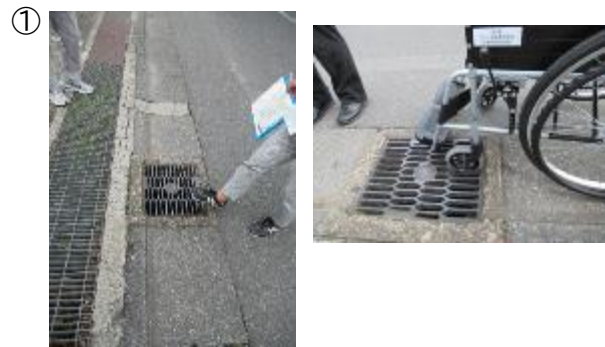
北綾瀬ルート3 綾瀬449号

| ① | 駐車場入り口前の排水溝のふたの目が粗い。 |

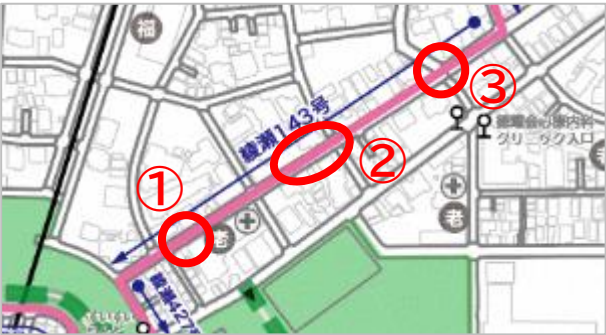
北綾瀬ルート3 綾瀬143号

| ① | 歩道の切り下げにより傾斜がある。 |
| ② | 歩道の舗装が切り下げやマンホールなどによってがたついている。 |
| ③ | 三叉になっている交差点のところに横断歩道もなく、歩道に上がるときの段差が急すぎる。その先の歩道の上がるころは傾斜は優しいが新しく工事してあるにもかかわらず真ん中にガードが立っていて狭い。 |
| ④ | 交通量のわりに歩道が狭すぎてベビーカーや車椅子の通行やすれ違いが危険。自転車の走行もあるので不安。 |

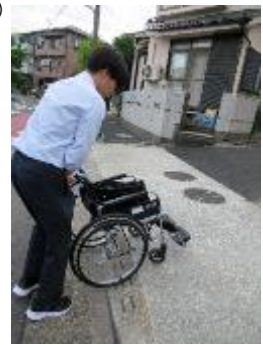
北綾瀬ルート3 綾瀬185号

| 番号 | まち歩き点検で挙げられた意見 |
|---|---|
| ① | 標識撤去跡がきれいになっておらず、がたつきがある。 |
| ② | 歩道が切り下げられた部分に段差があり、傾斜がきつい。 |

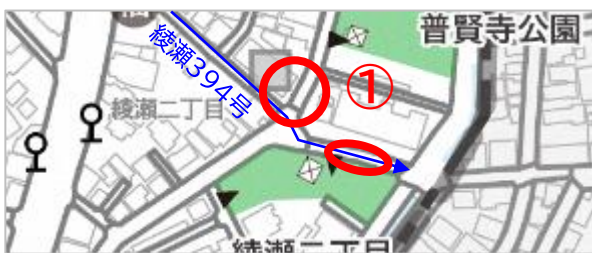
ルート外 綾瀬394号

| 番号 | まち歩き点検で挙げられた意見 |
|---|--|
| ① | 店舗前や道路の向かいに商品等を置いている。自転車も停められている。公園側の角に配送の車が停まる。 |
| ② | 植栽が伸びていて自転車の高さでは見通し悪く、歩行者も車道を歩いている。不要ではないか。 |

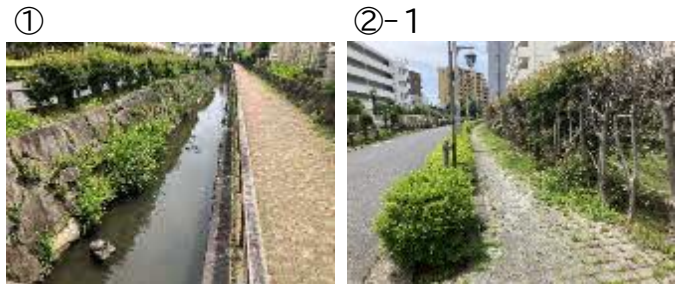
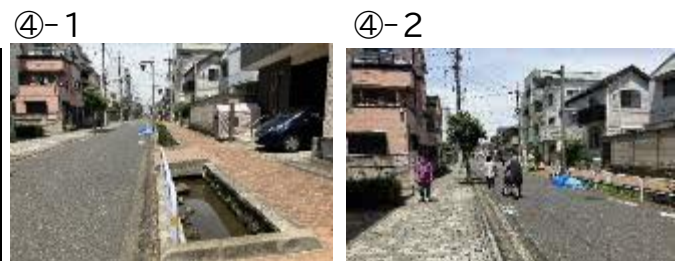
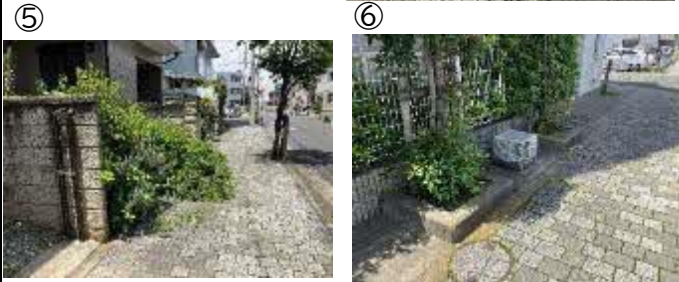
ルート外 綾瀬366号

| 番号 | まち歩き点検で挙げられた意見 |
|---|---|
| ① | 感じの良い道で、歩行者も多い。座れるところがあるとよい。 |
| ② | アパート側の歩道は雑草で歩きにくく、インターロッキングもガタついている。手押し車を押している人は車道を歩いていた。 |
| ③ | 黒い車止めは目立たないのではないか。 |
| ④ | 水路の歩道側には柵がないが転落の心配はないか。歩道はインターロッキングがガタついているため電柱もあるため車道を歩く人が多いようである。 |
| ⑤ | 民家（空き家？）から伸びた植物が歩道にはみ出している。 |
| ⑥ | ◎歩道上に座れる石がある。 |
| ⑦ | ぶつけられたような曲がった車止めがある（集合住宅）。 |

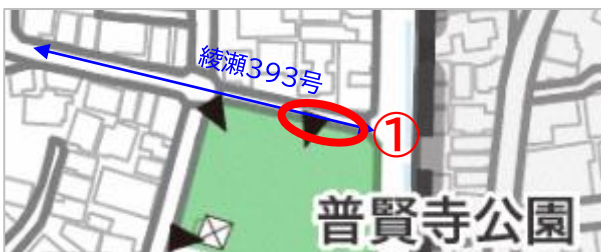
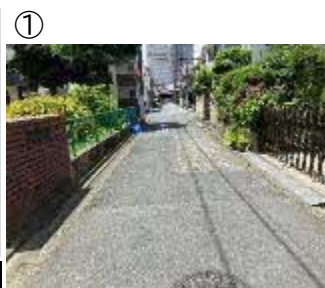
ルート外 綾瀬393号

| 番号 | まち歩き点検で挙げられた意見 |
|---|---|
| ① | 歩道や路側帯がない。 |

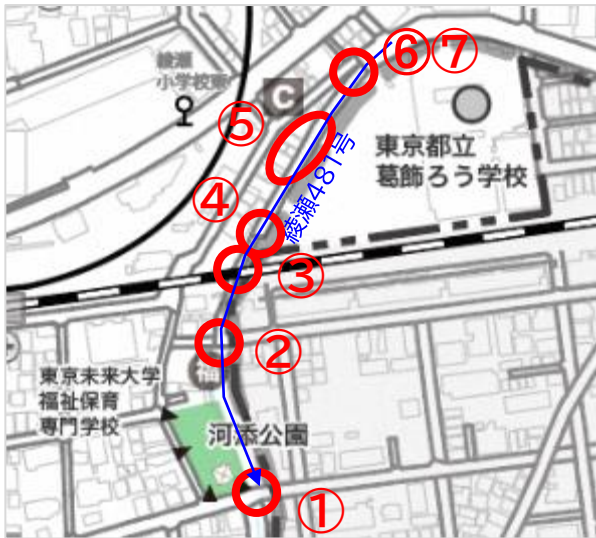
ルート外 綾瀬481号

| 番号 | まち歩き点検で挙げられた意見 |
|---|---|
| ① | 横断歩道があるとよい。 |
| ② | 「飛び出し注意」の表示はあるが、横断歩道はない。 |
| ③ | 置きっぱなしの看板や違法駐輪などがあり、不法行為を誘発しやすいような場所。 |
| ④ | 関係者以外は入ると書かれたパーキングを歩いていく人あり。柵の隙間が不法を誘引している。 |
| ⑤ | 近隣住民による自転車、植木鉢等のはみ出しがある。植栽マスも私有地のように使われているように見える。 |
| ⑥ | 座れるしつらえがあるが、近くに粗大ごみが放置されている。街灯はあるが夜は暗そう。 |
| ⑦ | 車止めの横の植栽の中を歩いていく人が多そう。 |

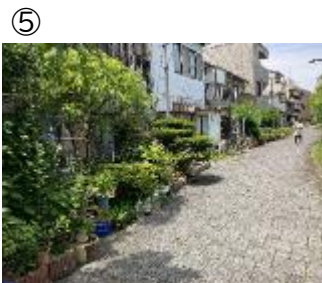
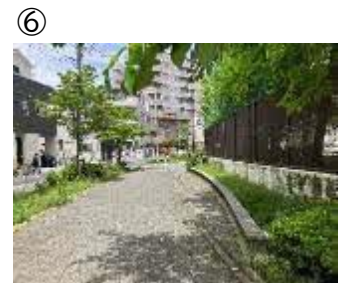
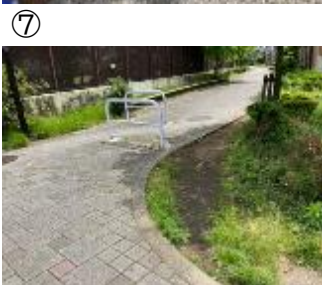
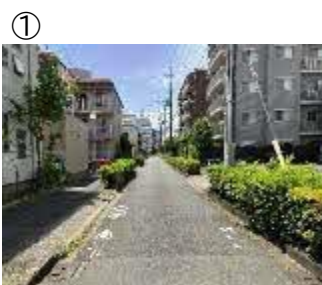
| 番号 | まち歩き点検で挙げられた意見 |
|---|---|
| ① | 歩道が両側にあり、車道に自転車レーンがある。歩道上に植栽がある。 |

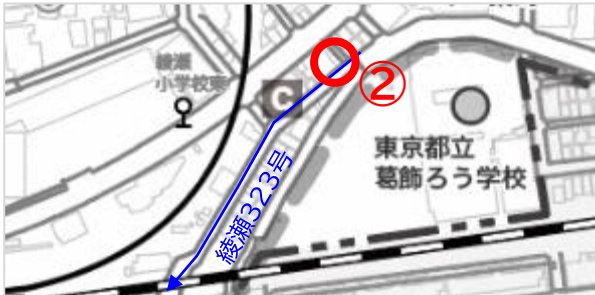
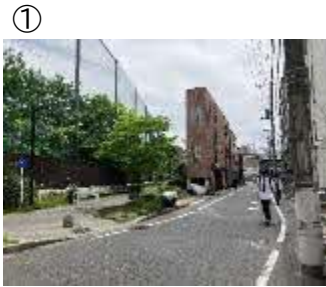
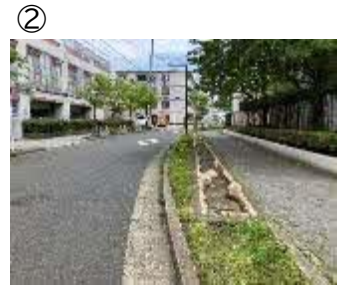
ルート外 綾瀬323号

| 番号 | まち歩き点検で挙げられた意見 |
|---|---|
| ① | 並行する歩行者専用道（綾瀬481号）より広く、人通りが多い。 |
| ② | 枯れたビオトープがある。 |

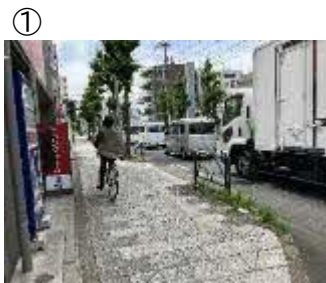
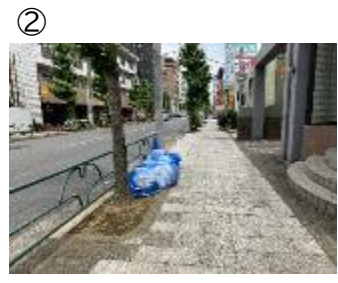
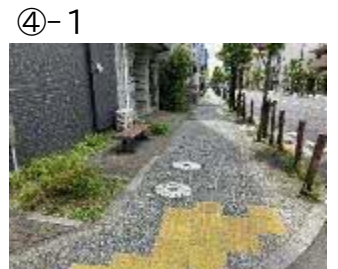
| 番号 | まち歩き点検で挙げられた意見 |
|---|---|
| ④ | ◎民有地にベンチが設置されている。 |
| ⑤ | 音声案内の音量が近隣への配慮かとても小さい。信号、交差点のみ視覚障害者誘導用ブロックがあるが、武道館までたどり着けるのか。 |

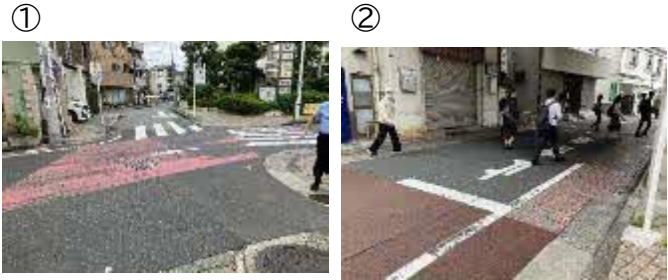
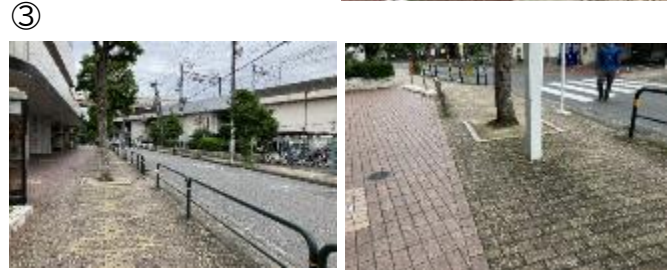
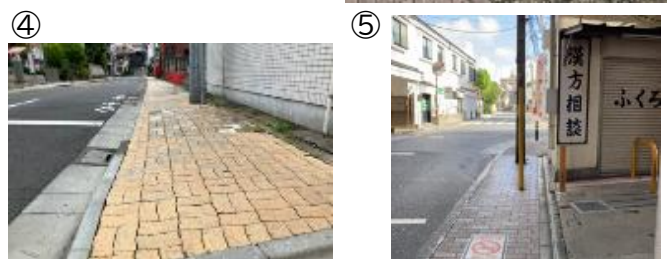
ルート外 綾瀬167号

| 番号 | まち歩き点検で挙げられた意見 |
|---|--|
| ① | 赤の交差点ランプが擦り切れている。 |
| ② | 通勤時間帯は人も自転車も車もたくさん通りごちゃごちゃしている。路側帯のラインが擦り切れている。 |
| ③ | 歩道の真ん中に街灯と樹木がある。木のマスを埋めて歩きやすくしているが、動線が整理されていないので歩きにくい。 |
| ④ | 歩道の舗装のブロックががたついている。 |
| ⑤ | 交差点の路側帯の中に電柱があり非常に危険である。 |

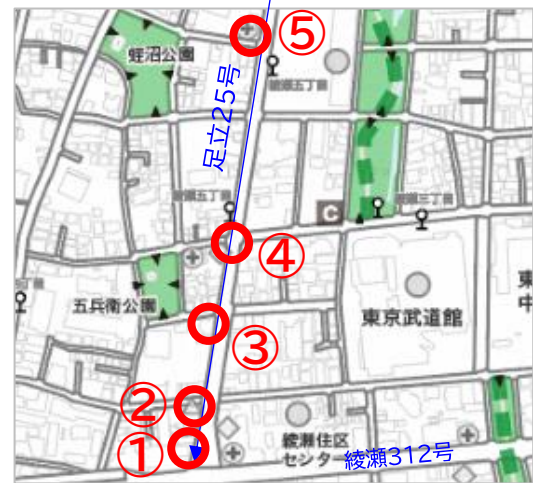
ルート外 足立25号 (綾瀬312号～足立39号)

| 番号 | まち歩き点検で挙げられた意見 |
|---|---|
| ① | 歩道上に少し座って休めそうな花壇があってよいが、植栽が伸びている。 |
| ② | 歩道が狭く、植栽マスを埋めたところをゴミの集積所としているものの歩道にはみ出している。 |
| ③ | 配管のフタによりインターロッキングが凸凹しているところが多い。横断勾配もあるのでベビーカー等では通りにくいと思う。 |
| ④ | 信号があるので危なくはないが、横断歩道がかすれている。 |
| ⑤ | 店舗前の駐輪場から自転車が歩道にはみ出している。 |

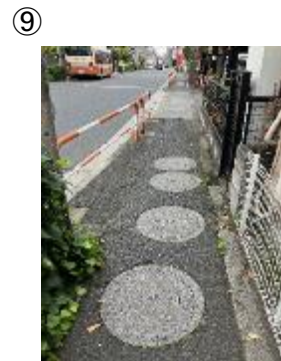
ルート外 足立25号 (足立39号~都道318号)

| 番号 | まち歩き点検で挙げられた意見 |
|---|---|
| ① | 伸びてしまった植栽に歩道が侵食されている。車道に自転車走行レーンがなく、自転車が逆走している。 |
| ② | 歩道の切り下げ、工事の継ぎ目、電柱位置、マンホールのフタ等で歩行の妨げになる箇所がある。 |
| ③ | 細い道のために歩道を切り下げていることで凹凸がある。 |
| ④ | 西側の細い道路は横断歩道がないが、通行する自転車が多い。 |
| ⑤ | 歩道上に電柱がある。植栽マスの位置を変えてはどうか。 |
| ⑥ | 歩道の切り下げの勾配がきつい。歩道の「止まれ」マーク消えている。 |
| ⑦ | 舗装の切り替えでガタガタしている。歩道を走っている自転車あり。 |
| ⑧ | 通学路のグリーンベルトがあるが、建物の角が隅切りなしで見通しが悪く、ミラーもない。 |
| ⑨ | マンホールが続いており、継ぎ目が多少傷んでいる。 |

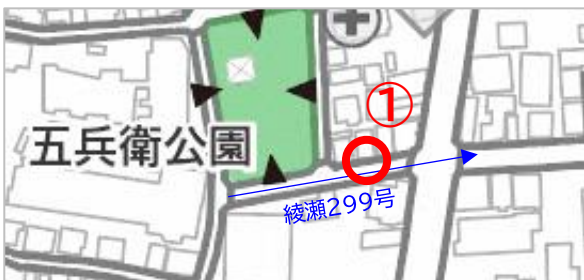
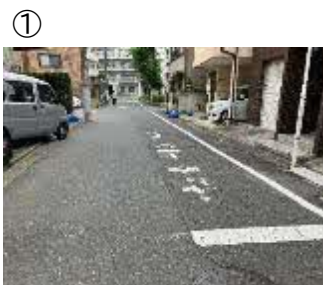
ルート外 綾瀬299号

| 番号 | まち歩き点検で挙げられた意見 |
|---|---|
| ① | 「止まれ」やひし形マークが擦り切れて見えにくくなっている。 |

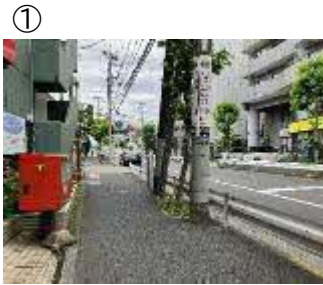
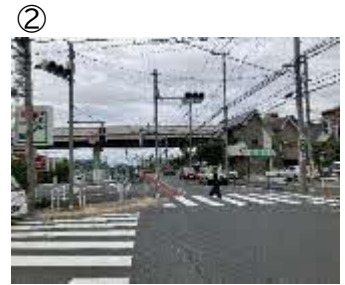
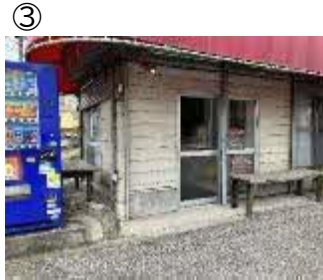
ルート外 綾瀬449号

| 番号 | まち歩き点検で挙げられた意見 |
|---|--|
| ① | 車道に自転車レーンがなく、歩道上を走る自転車がが多い。 |
| ② | コンビニから西側は自転車レーンがあるが、コンビニの駐車場を通り抜ける自転車がが多い。 |
| ③ | ◎店舗の好意でベンチが置いてある。 |

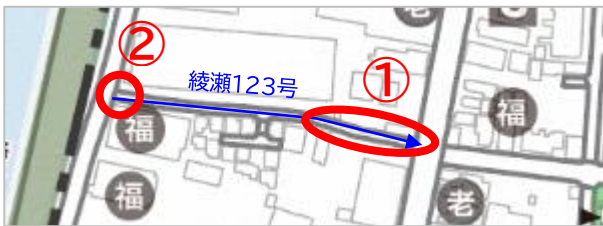
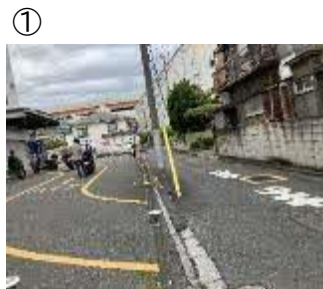
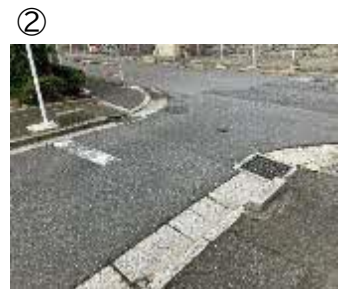
ルート外 綾瀬123号

| 番号 | まち歩き点検で挙げられた意見 |
|---|---|
| ① | 周辺に福祉施設がいくつかあるが、歩道も路側帯もない。 |
| ② | おそらく巻き込み防止のために置かれた縁石につまづきそう。 |

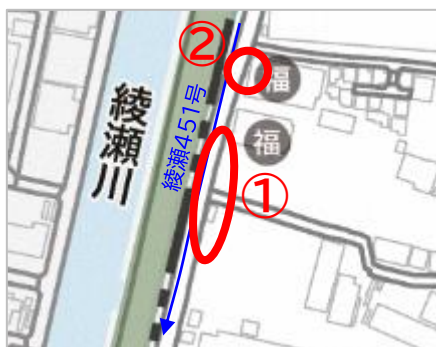
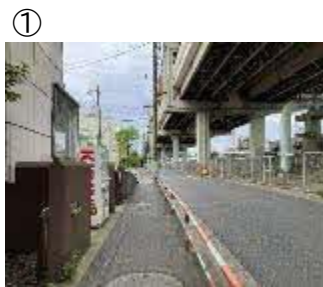
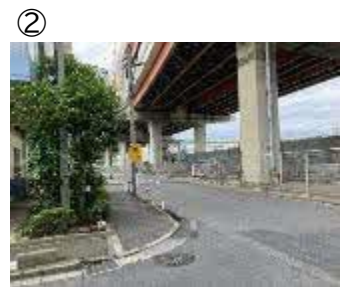
ルート外 綾瀬451号

| 番号 | まち歩き点検で挙げられた意見 |
|---|---|
| ① | 首都高の走行音で車が後ろから来いても気が付かず危険。 |
| ② | 飛び出し注意の看板があるが、気が付きにくいのでは。 |

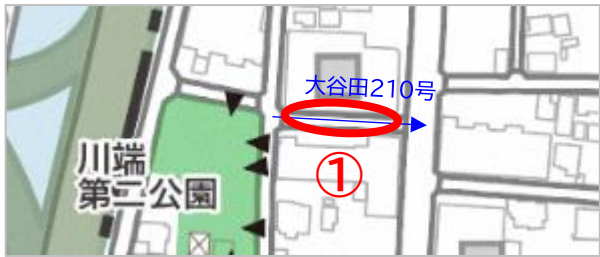
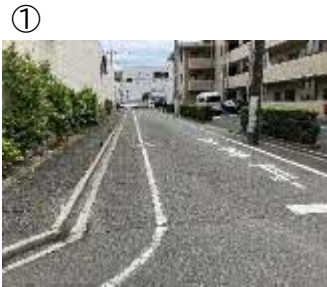
ルート外 大谷田210号

| 番号 | まち歩き点検で挙げられた意見 |
|---|---|
| ① | 両側に自主管理歩道があるが、北側は雑草や折れたポールなどが散乱し、手入れされていない状態であった。 |

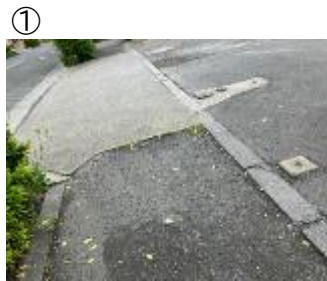
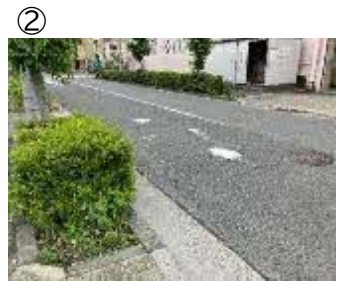
ルート外 大谷田368号

| 番号 | まち歩き点検で挙げられた意見 |
|---|---|
| ① | 歩道の舗装が荒れているところがある。 |
| ② | 車道のひし形マークが消えかかっている。 |

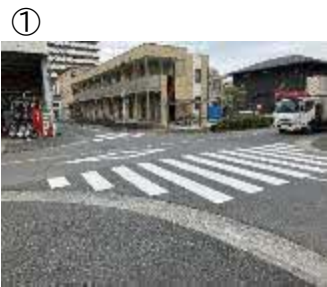
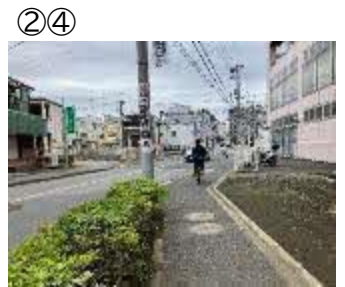
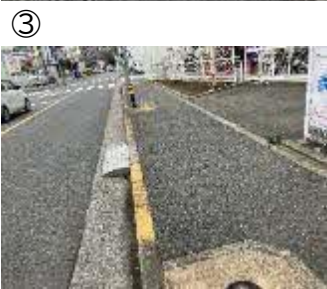
ルート外 大谷田260号

| 番号 | まち歩き点検で挙げられた意見 |
|---|---|
| ① | 交差点の東西方向には横断歩道がない。 |
| ② | 歩道も車道も狭く、自転車は歩道を走っている。 |
| ③ | 車道に切り下げが無いので段差プレートが勝手に置いている。(これでお自転車が車道を走れない) |
| ④ | 店舗付近の歩道の幅が狭く、車椅子同士、車椅子と自転車でのすれ違いは絶対に困難だと感じる。 |
