資料編

資料4 まち歩き点検等における区民意見

まち歩き点検等において挙げられた主な意見について、各ルートにおいて、道路の路線番号および施設ごとに整理しました。挙げられた意見のうち、具体的な箇所の撮影ができた指摘事項については、場所と写真を示します。また、意見のうち、良い点については文頭に「◎」を記載しています。

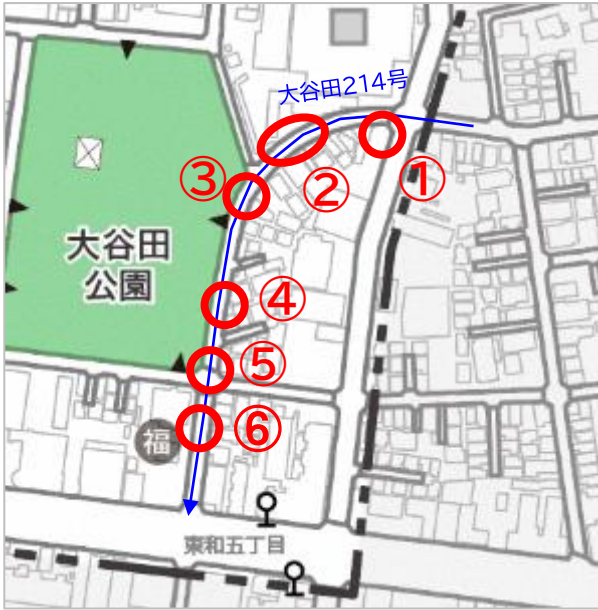
ルート外 大谷田214号

| 番号 | まち歩き点検で挙げられた意見 |
|---|---|
| ① | 店舗が歩道に商品を並べている。車道に段差スロープを置いている。 |
| ② | 歩道上に駐車禁止のためと思われるポールやコーンが置かれている。 |
| ③ | 歩道の雑草が伸びている。マンホールが連続していて歩道が凹凸している。 |
| ④ | 歩道にはみ出して駐輪している。歩道がつぎはぎで凸凹している。 |
| ⑤ | 交差点にはサイン等の注意喚起がない。 |
| ⑥ | 歩道にマンホールが連続していて歩道が凹凸している。 |

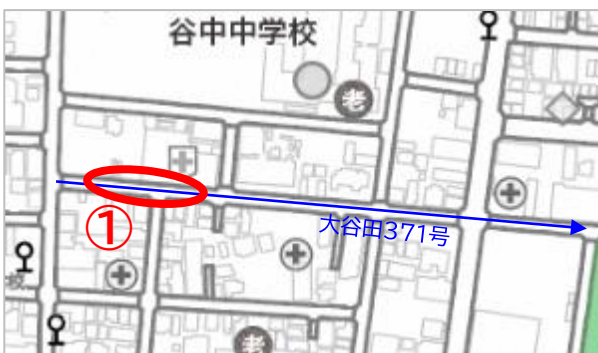
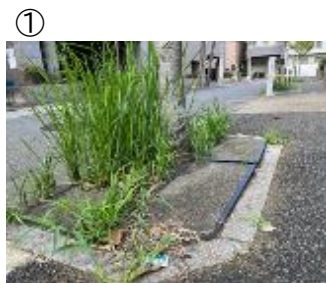
ルート外 大谷田371号

| 番号 | まち歩き点検で挙げられた意見 |
|---|---|
| ① | 歩道の植栽部分が盛り上がっている。 |

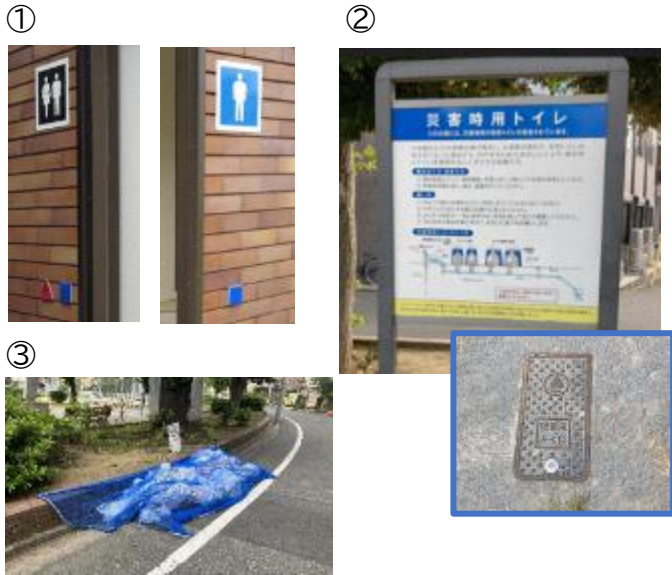
綾瀬ルート1 綾南公園

| 番号 | まち歩き点検で挙げられた意見 |
|---|--|
| ① | ◎トイレ表示が図形と色がはっきりしており分かりやすい。 |
| ② | ◎災害時用のトイレの設置がある。 |
| ③ | 公園のまわりに柵はないが、ゴミの集積所があり、路側帯いっぱいゴミが広がっている。 |

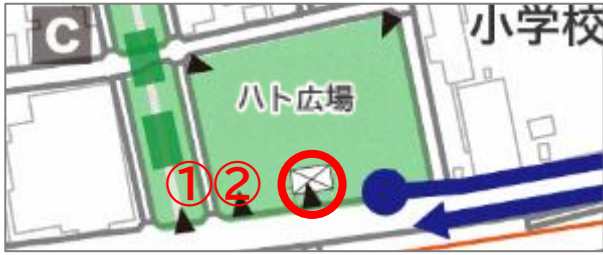
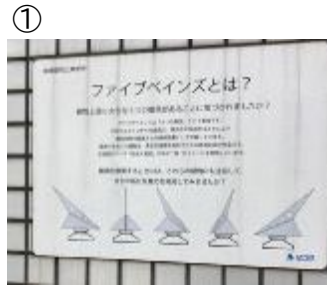
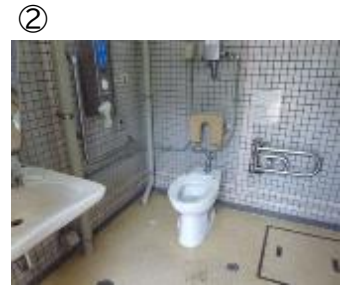
綾瀬ルート2 東綾瀬公園（ハト広場）

| 番号 | まち歩き点検で挙げられた意見 |
|---|---|
| ① | 「ファイブペインズ」の説明看板はルビがないと内容がよくわからないのでつけてほしい。 |
| ② | ウォシュレット等がつくようなきれいなトイレがよい。手洗い石鹸があるとよい。 |

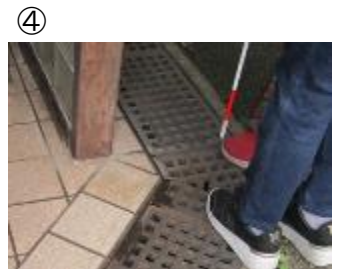
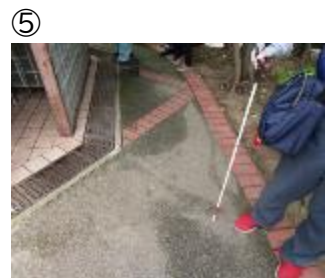
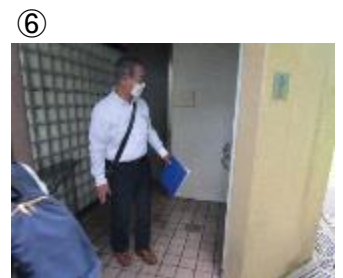
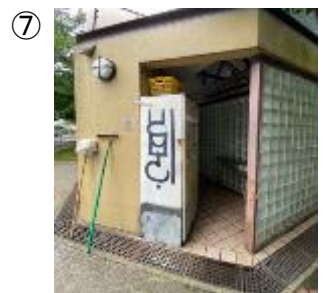
綾瀬ルート2 八か村落しファミリー公園

| 番号 | まち歩き点検で挙げられた意見 |
|---|--|
| ① | 公園入口の柵の幅が狭く、大きなベビーカーは通れないのでは。 |
| ② | メイン入り口からベンチまでが、舗装が途中でなくなり、木の大きな根っこや草むら等の上を歩かなければいけず、利用者にとって安全ではない。 |
| ③ | 看板にふりがながあると聴覚障がい者の情報バリアフリーの観点からよりよい。 |
| ④ | トイレ入口にある排水溝の目が粗いため白杖の先端が入ってしまう。 |
| ⑤ | トイレ入口までの通路の幅が狭い。横の植え込みとの間に段差があり落ちてしまいそう。 |
| ⑥ | 男性用トイレの入口は広いが目隠しが無い。 |
| ⑦ | 女性用トイレの入口に落書きされた掃除用具入れが置いてあり、入口が半分以上ふさがれている。 |

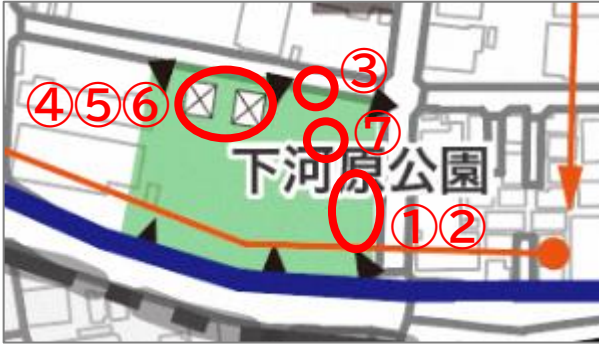
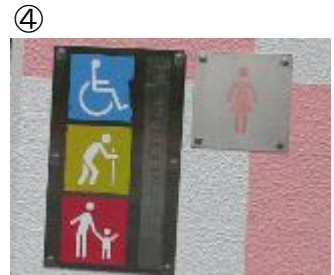
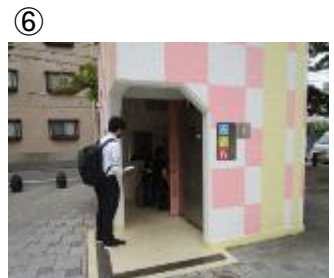
綾瀬ルート2 下河原公園

| 番号 | まち歩き点検で挙げられた意見 |
|---|--|
| ① | 木の根で舗装が浮き上がりガタガタしているところがある。 |
| ② | 舗装部分に狭い所があり、車いす利用・介護者が必要な視覚障がい者にとっては通行しにくい。 |
| ③ | 看板の文字が薄くなっていて読めない。 |
| ④ | バリアフリートイレの入り口の「どなたでも…」の文字がわずかに浮かんで見える（きちんと消されていない）ので逆に混乱する |
| ⑤ | 男性用トイレは入口に段差がある。 |
| ⑥ | ◎トイレはカラフルで明るくて良い。バリアフリートイレが女性トイレと一体なので男性は入りにくく感じる。 |
| ⑦ | ◎建築物だけでなく公園内の遊具の階段も段鼻の部分に黄色いペイントで施し、段を識別しやすくしている |

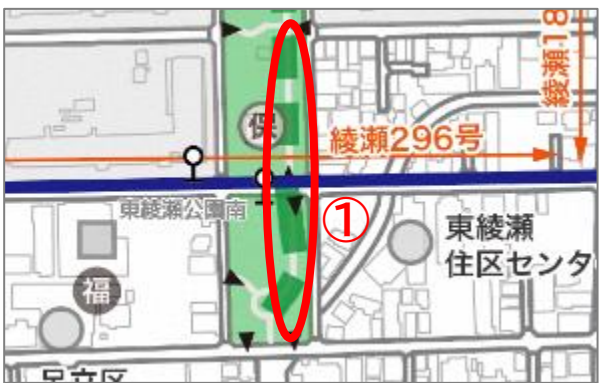
綾瀬ルート2 東綾瀬公園

| 番号 | まち歩き点検で挙げられた意見 |
|---|---|
| ① | 公園内を自転車が通り抜けていて危ない。 |

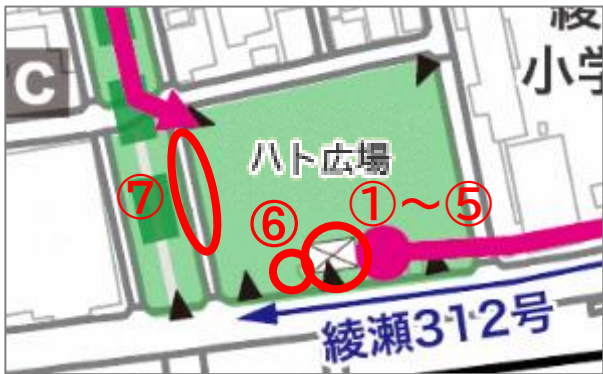
綾瀬ルート3 東綾瀬公園（ハト広場）

| 番号 | まち歩き点検で挙げられた意見 |
|---|--|
| ① | <ul style="list-style-type: none"> ・バリアフリートイレの使用中表示の位置が低い。使用中かどうかの表示もわかりにくい。 ・バリアフリートイレのドアが重くスムーズに開閉しなかった。 |

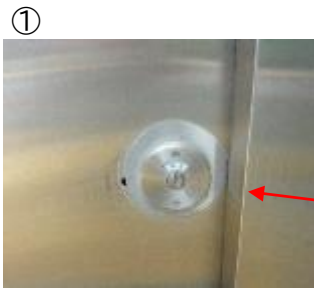
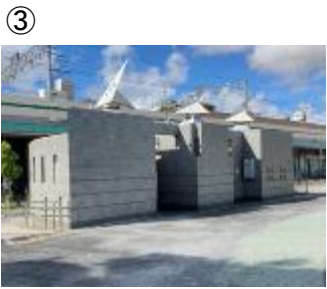
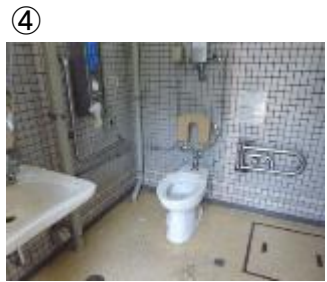
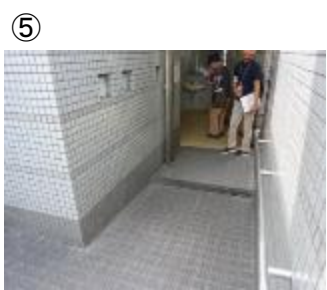
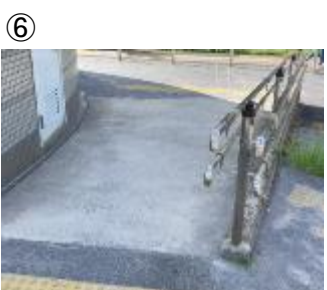
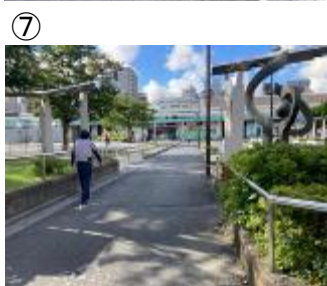
| 番号 | まち歩き点検で挙げられた意見 |
|---|--|
| ② | <ul style="list-style-type: none"> ・オストメイト用設備の表示がない。 ・足立区独自のトイレサイン（○△□）が使われていないのはもったいない。 ・名称「ファイブベインズ」はしゃれているがよくわからないと思う。 |
| ③ | 公園側から見ると何の建物なのかわかりにくい。 |
| ④ | トイレにウォシュレット、石けんがない。 |
| ⑤ | ◎トイレはドアが広く車椅子でも入れる。段差もない。 |
| ⑥ | トイレ横のスロープは片側にしか手すりがない。また、スロープの傾斜が少しきついように思う。 |

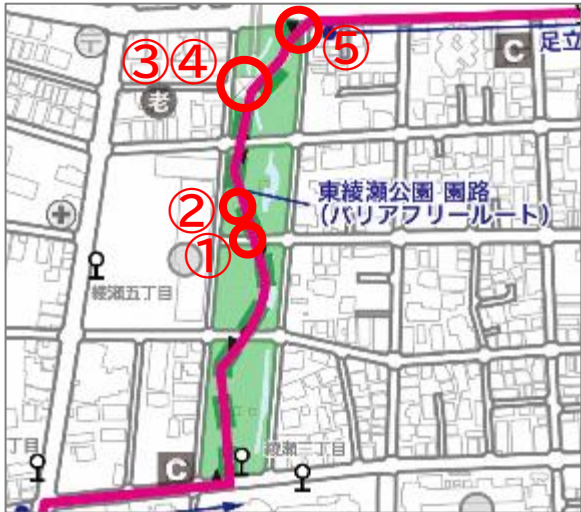
綾瀬ルート3 東綾瀬公園周辺（東京武道館北側）

| 番号 | まち歩き点検で挙げられた意見 |
|---|---|
| ① | 園路に「根上がり」あり。（2箇所） |
| ② | 園路にひびらしきものがあつた。 |
| ③ | 男子トイレの外からのスロープが急。 |
| ④ | バリアフリートイレ内の洗面台は車椅子では狭く入りにくい。 |
| ⑤ | 入口は車いすやベビーカーが通れるか。 |

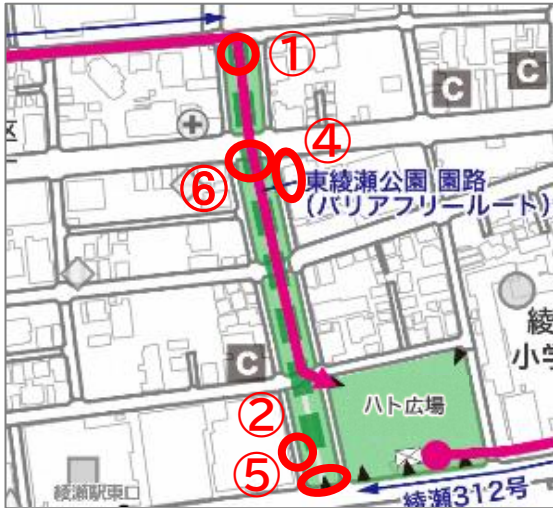
綾瀬ルート3 東綾瀬公園周辺（東京武道館南側）

| 番号 | まち歩き点検で挙げられた意見 |
|---|---|
| ① | グレーチングの穴に白杖が落ちる。 |
| ② | 公園管理所と書かれた掲示板のガラスにたくさんひびが入っていた。 |

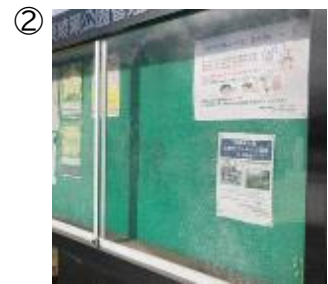
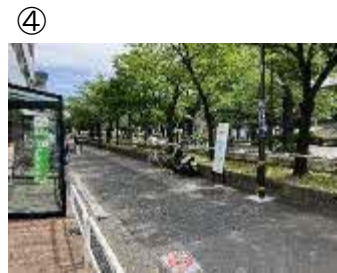
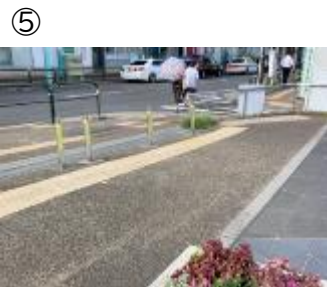
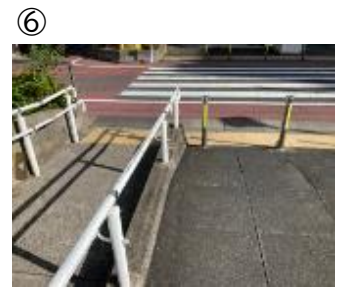
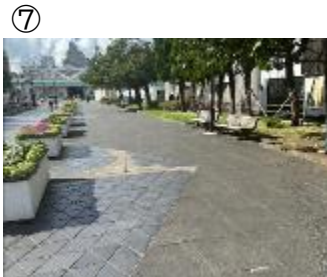
| 番号 | まち歩き点検で挙げられた意見 |
|---|---|
| ③ | 公園内は「石畳」になっているが、車椅子の車輪と石畳の摩擦が大きく、少し進みにくかった。 |
| ⑤ | 視覚障害者誘導用ブロックが全て警告ブロックになっている。（誘導がない）また、2列分は必要か？（車椅子などを考慮する必要はないか？） |
| ⑥ | 後付けスロープがあるが、降りた後1500mm程度のスペースがあるとよい。 |

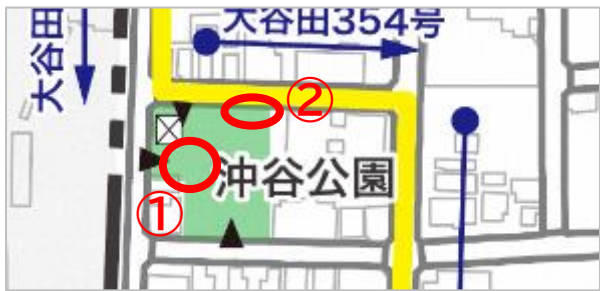
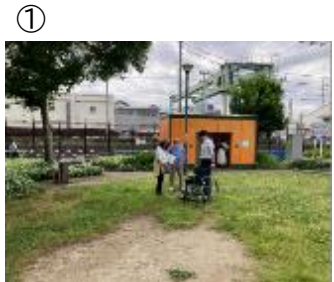
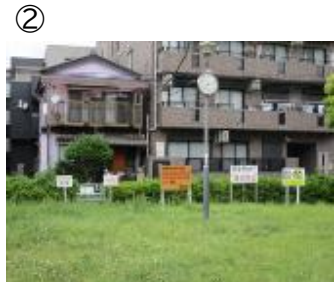
北綾瀬ルート1 沖谷公園

| 番号 | まち歩き点検で挙げられた意見 |
|---|--|
| ① | 草が伸びており、入口から草の上を歩かなければならないので危険。 |
| ② | 公園内に禁止事項の張り紙が多くあまり使われていない印象。出入口の2か所に「使用ルール」の大きな看板を取り付けてはどうか。 |

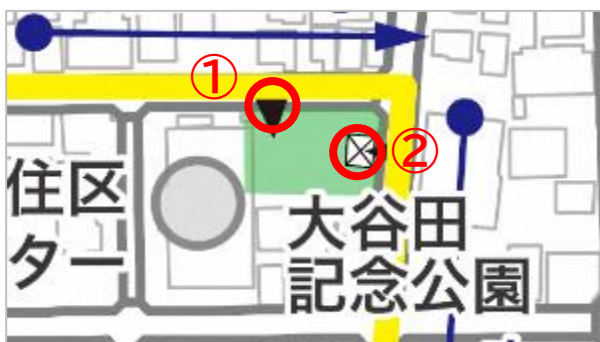
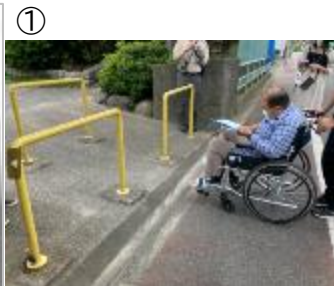
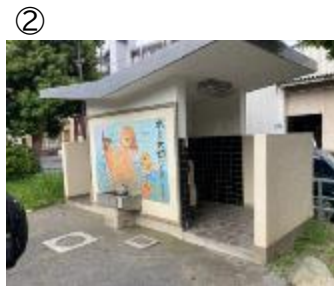
北綾瀬ルート1 大谷田記念公園

| 番号 | まち歩き点検で挙げられた意見 |
|---|---|
| ① | 出入口に段差があり、スロープも傾斜がきつく、車止めもあるので車椅子では入れない。 |
| ② | <ul style="list-style-type: none"> ・トイレ入口に段差がある。 ・トイレがオープンすぎる。 ・トイレの男女の表示がなく、ぱっと見ただけでは区別がつかない。 |

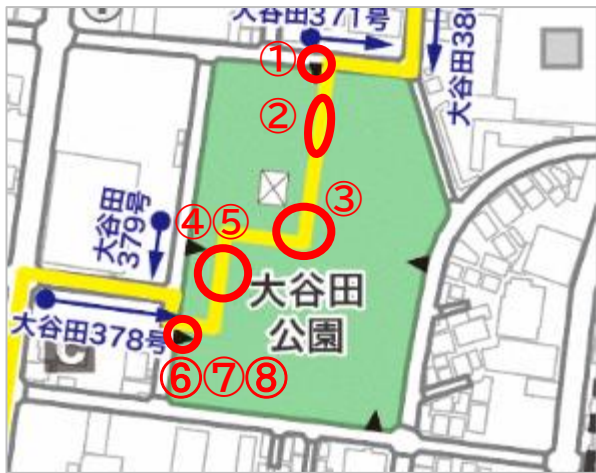
北綾瀬ルート1 大谷田公園

| 番号 | まち歩き点検で挙げられた意見 |
|---|---|
| ① | ・北側の入口は鉄柵が大きく隙間が狭いので横幅のある車いすでは入れない。 ・入口の舗装がガタガタしており、車椅子では進みにくい |

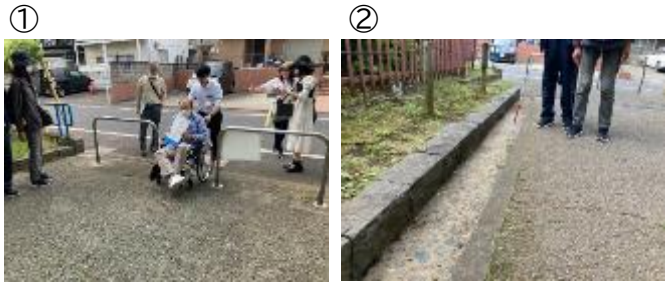
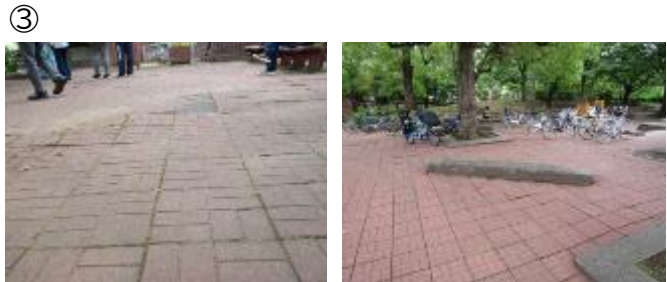
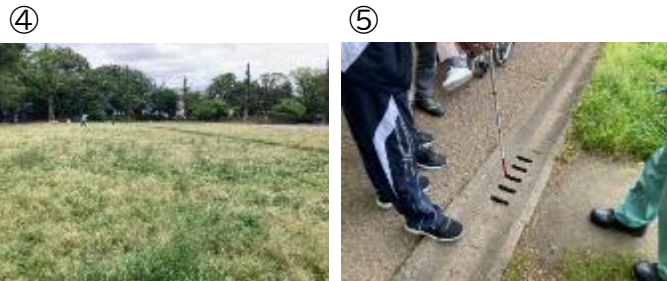
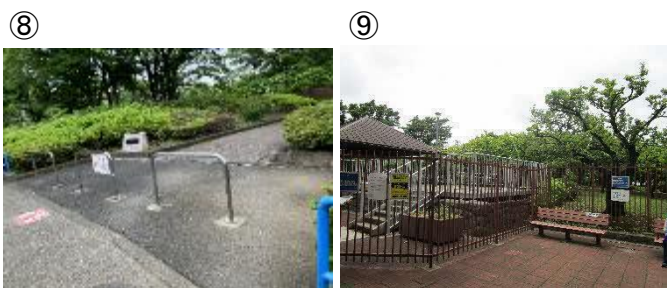
| 番号 | まち歩き点検で挙げられた意見 |
|---|---|
| ② | 梅園脇の側溝と歩道の高低差があって、車いすや視覚障がい者が歩行する間にはまってしまうようで危険。 |
| ③ | 木の根でタイルが凸凹している箇所が多い。束石もあり歩くのに危ない。 |
| ④ | 南側は原っぱになっているが草が伸びている。 |
| ⑤ | 原っぱの中の道を出たところの排水溝の穴が大きく白杖が入ってしまう。 |
| ⑥ | 西側の入口の舗装がガタガタしており、車椅子では進みにくい。 |
| ⑦ | 西側の入口近くの排水溝の穴が大きく白杖が入ってしまう。 |
| ⑧ | 車止めの色が目立たない。 |

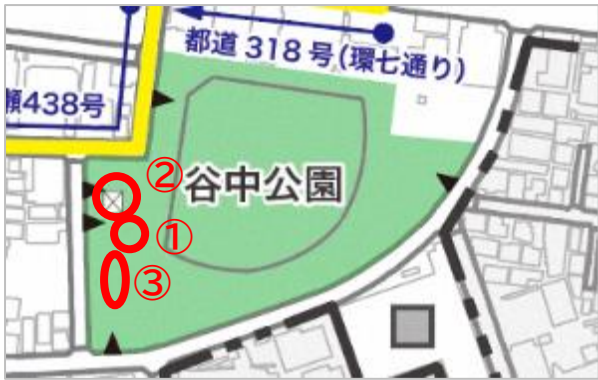
北綾瀬ルート1 谷中公園

| 番号 | まち歩き点検で挙げられた意見 |
|---|---|
| ① | 水飲み場は高さが低く、車椅子では近づけない。 |
| ④ | 公園入口は歩車道間に段差がある。 |

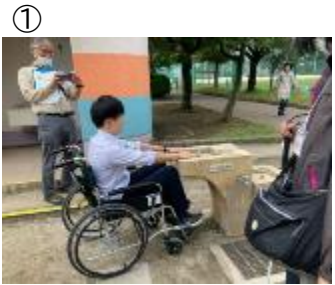
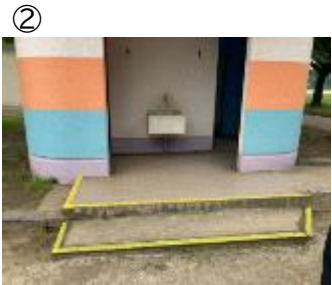
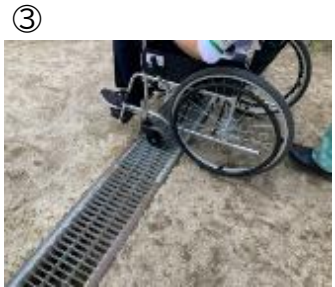
| 番号 | まち歩き点検で挙げられた意見 |
|---|---|
| ② | トイレはユニバーサルデザインになってない。 |
| ③ | 排水溝のグレーチングの目が粗く、車椅子の車輪がはまってしまう。 |

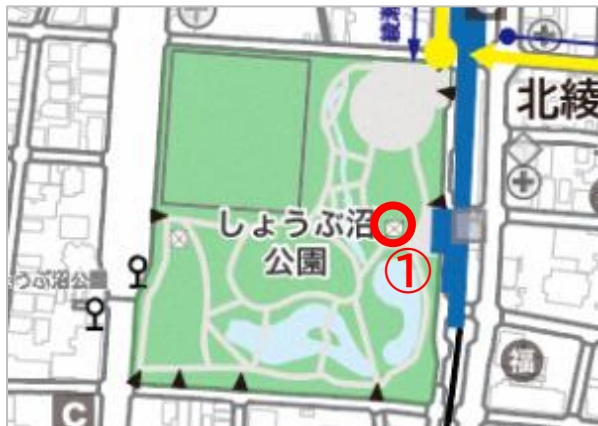
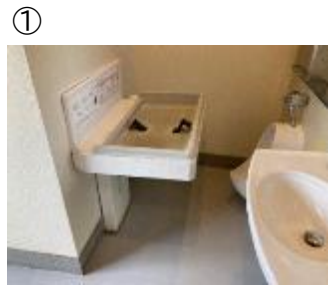
北綾瀬ルート1 しょうぶ沼公園

| 番号 | まち歩き点検で挙げられた意見 |
|---|---|
| ① | トイレにベビーベッドがあるが、着替え台もあるとよい。 |

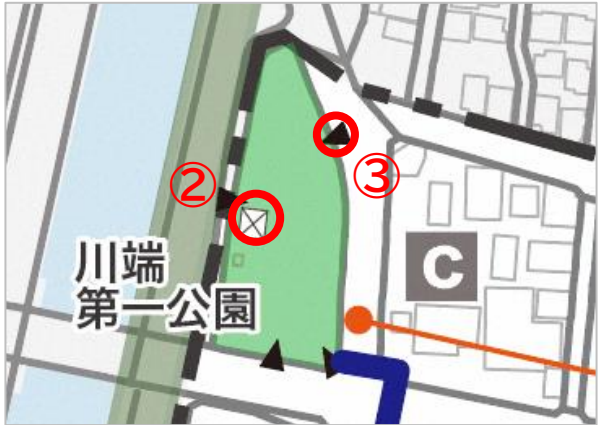
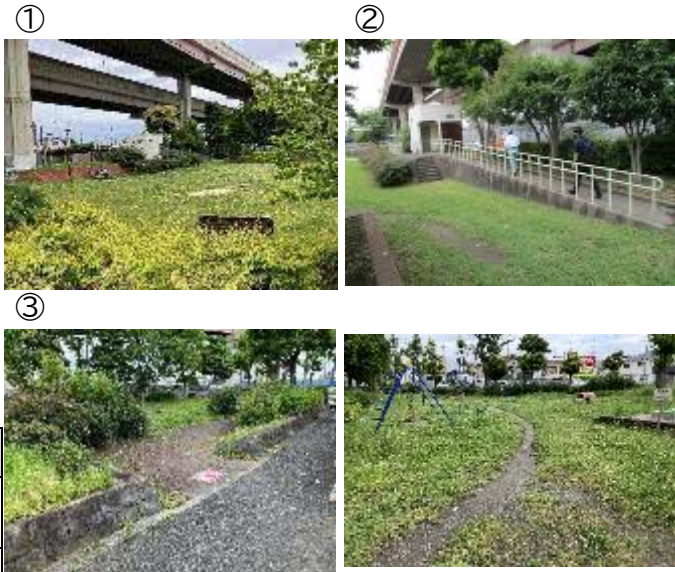
北綾瀬ルート2 川端第一公園

| 番号 | まち歩き点検で挙げられた意見 |
|---|---|
| ① | 園内及び遊具のまわりに雑草が伸びていた。ゴミも散らかっていた。 |
| ② | 南側からのトイレのアプローチは段差がある。北側にはスロープがある。スロープは位置が中途半端で使いづらい。男性しか使えない。 |
| ③ | 車止めのない入口もあり、スロープと繋がっているかと思ったがその先はけもの道しかない。 |

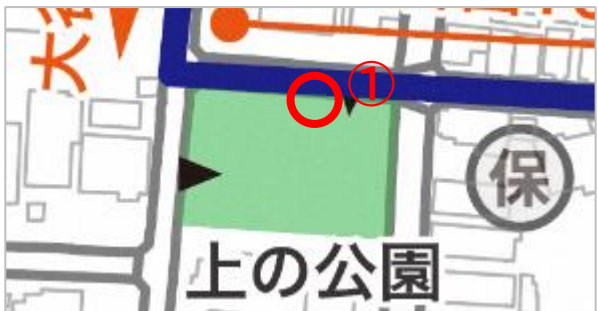
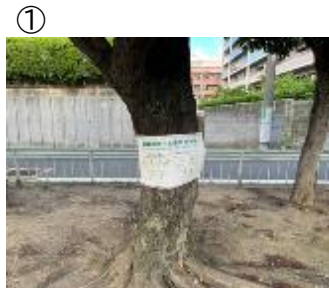
北綾瀬ルート2 上の公園

| 番号 | まち歩き点検で挙げられた意見 |
|---|---|
| ① | 園内の木に結んであるボール遊び等のルール表示の文字が小さいように思う。木なので曲がったりしていた。 |

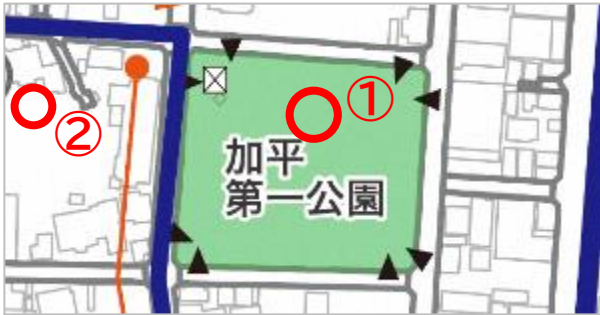
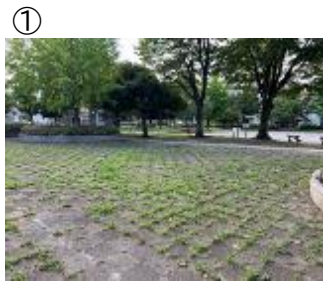
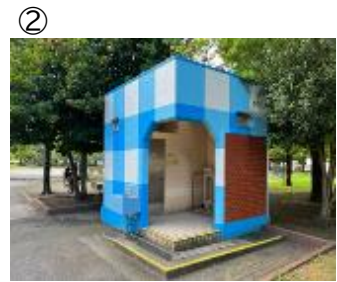
北綾瀬ルート2 加平第一公園

| 番号 | まち歩き点検で挙げられた意見 |
|---|---|
| ① | 園内の雑草が伸びていた。 |
| ② | ◎トイレがカラフルでよい。 女性用トイレは使いづらい。 |

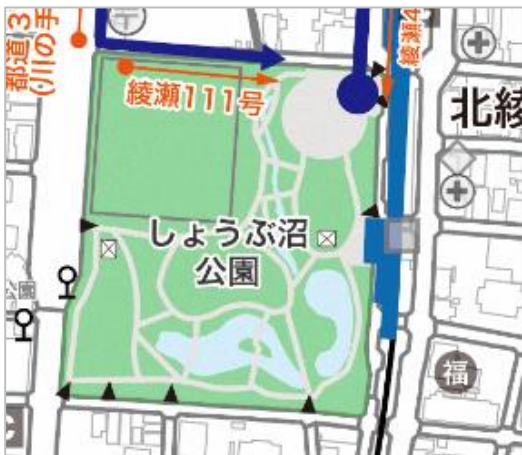
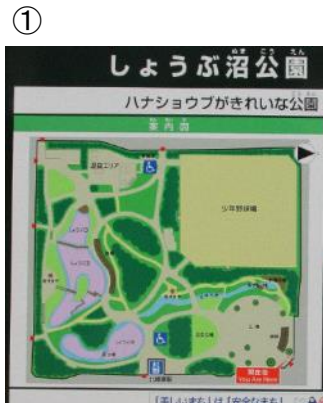
北綾瀬ルート2 しょうぶ沼公園

| 番号 | まち歩き点検で挙げられた意見 |
|---|---|
| ① | 公園前に駐車場はあるものの、広い公園にはできれば駐車場をつくってほしい。(駅前であっても) |

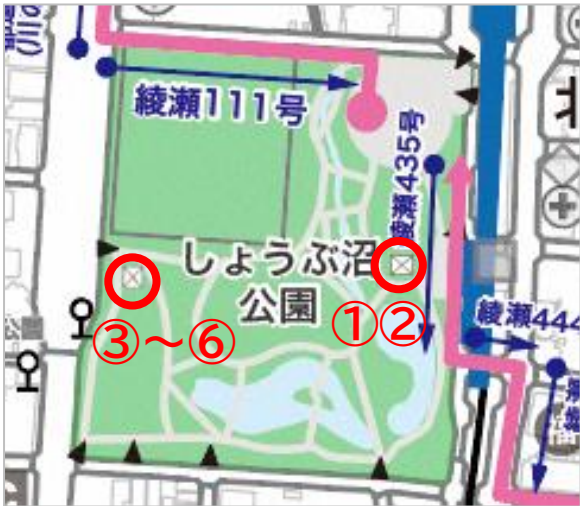
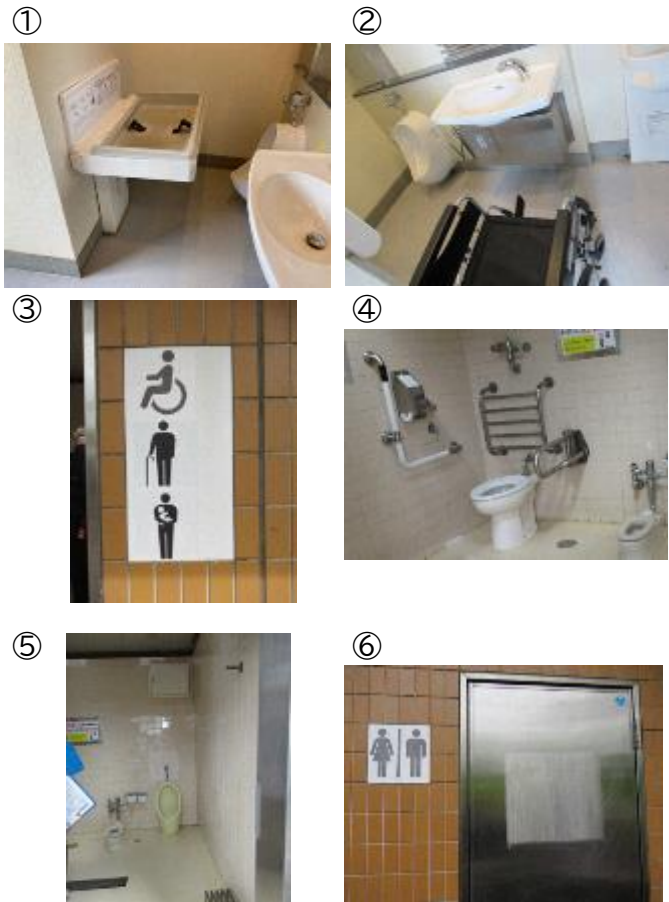
北綾瀬ルート3 しょうぶ沼公園

| 番号 | まち歩き点検で挙げられた意見 |
|---|---|
| ① | バリアフリートイレに大型ベッドがあるとよい。 |
| ② | バリアフリートイレの洗面台下の散水栓カバーが車椅子使用時に膝に当たる。 |
| ③ | ◎バリアフリートイレの「どなたでも」の表示が外されていて良い。 |
| ④ | バリアフリートイレのレバーの位置や視認性が悪い。 |
| ⑤ | ◎バリアフリートイレ内で、荷物置きが床面に設置されており、車椅子の人でも荷物を置ける。 |
| ⑥ | 「洋式」の表示があると良い。 |

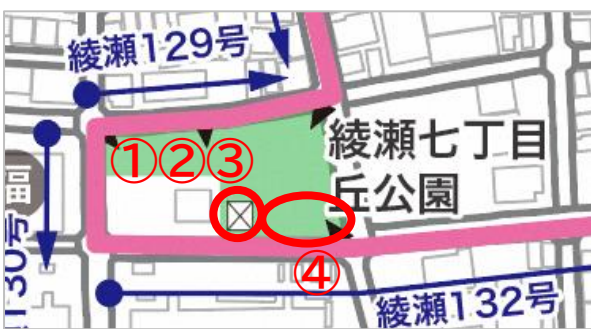
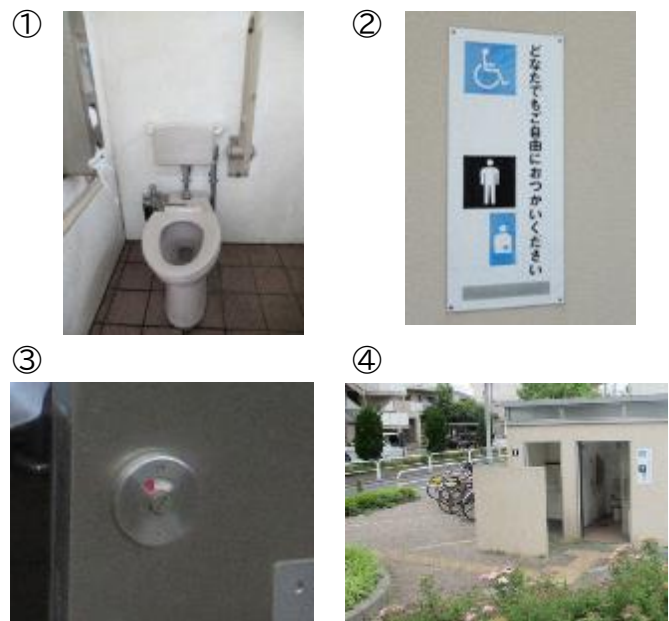
北綾瀬ルート3 綾瀬七丁目丘公園

| 番号 | まち歩き点検で挙げられた意見 |
|---|---|
| ① | バリアフリートイレのオストメイト用設備が簡易型。 |
| ② | バリアフリートイレに「どなたでも」の表示が残っている。 |
| ③ | トイレの鍵の空室表示の青色が白に変色している。 |
| ④ | ◎トイレまで視覚障害者誘導用ブロックが設置されていて良い。 |

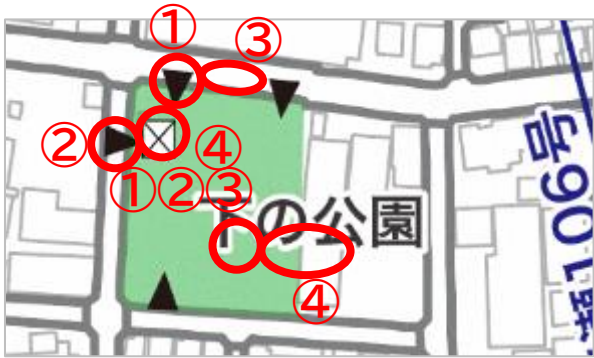
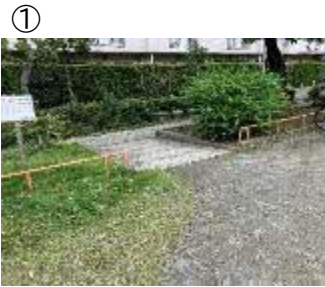
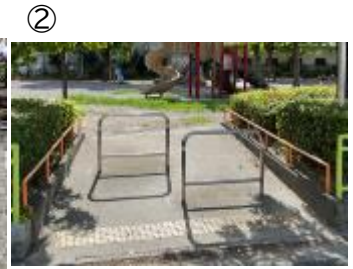
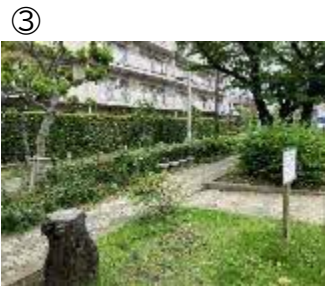
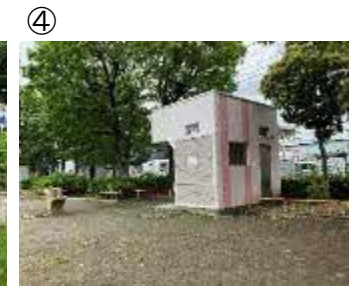
北綾瀬ルート3 下の公園

| 番号 | まち歩き点検で挙げられた意見 |
|---|---|
| ① | ◎入口に車止めがないが、歩道があるため車道に直接出ないようにしている。自転車でも入ることができるので、利用者の可能性を高めることができる。 |
| ② | ◎車道側の車止めは幅広くベビーカーでも入れる。 |
| ③ | ◎歩道に座れるところがある。 |
| ④ | トイレの入り口は公園側に向いている。男性小便器はむき出し。清掃のチェック表はケースがよれている。 |

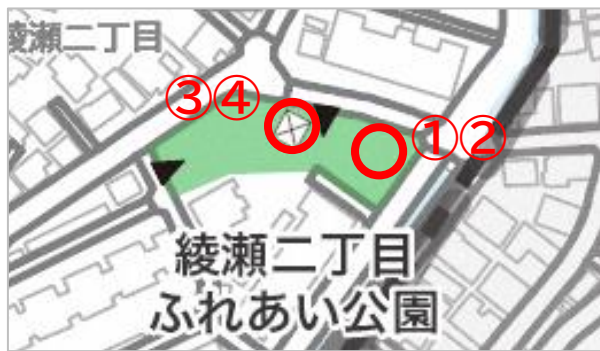
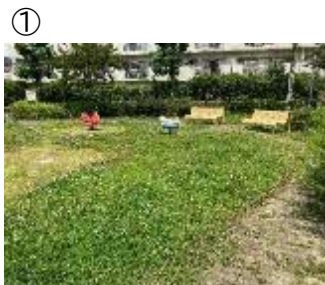
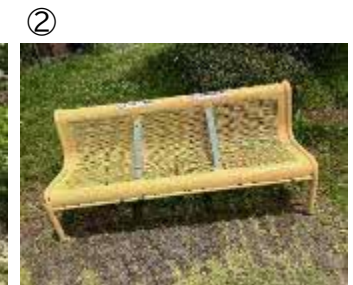
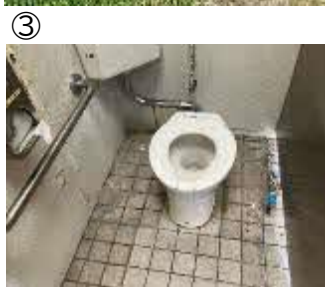
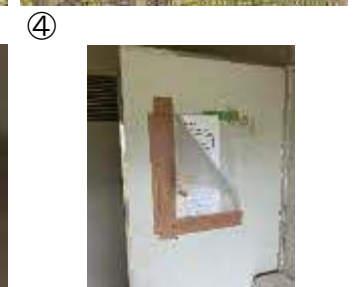
ルート外 綾瀬二丁目ふれあい公園

| 番号 | まち歩き点検で挙げられた意見 |
|---|--|
| ① | 公園内は草が伸びている。 |
| ② | 日よげができるベンチはなく、寝そべり防止のカバーが施されている。 |
| ③ | トイレは汚くはないが、吸い殻が落ちていた。 |
| ④ | 清掃チェック表がガムテープで張られたクリアファイルに入っているが、剥がれかけを放置している印象を与える。 |

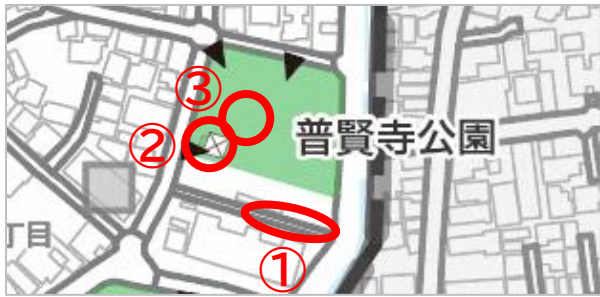
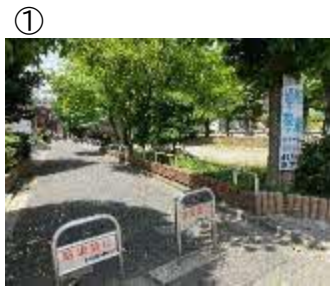
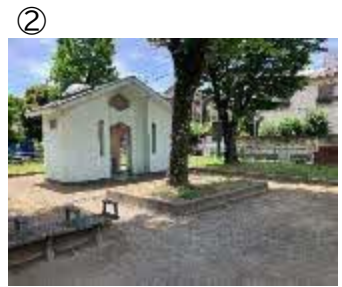
ルート外 普賢寺公園

| 番号 | まち歩き点検で挙げられた意見 |
|---|---|
| ① | レンガの上に柵があるので座れない。 |
| ② | ◎トイレは向こう側が見通せるつくりになっており隠れにくいので防犯上良い。 |
| ③ | ◎日よけのあるベンチがある。 |

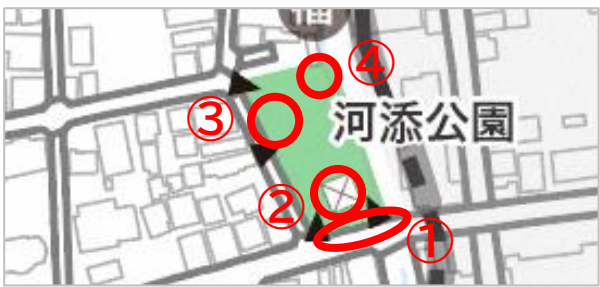
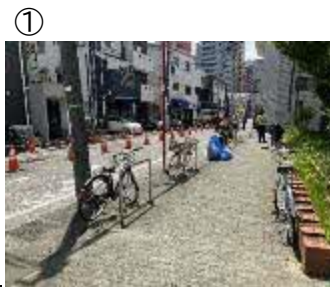
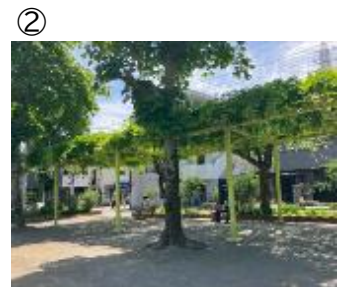
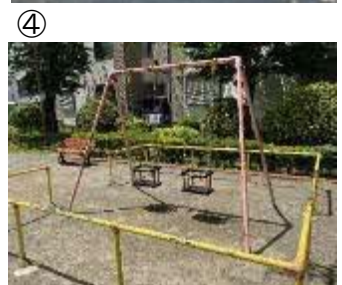
ルート外 河添公園

| 番号 | まち歩き点検で挙げられた意見 |
|---|---|
| ① | 公園前に違法駐輪あり。レンガ積みの囲いはわざわざ座れないようにしている。 |
| ② | ◎公園内は日陰があり、ベンチで休む人がいた。 |
| ③ | トイレに女性用がない。サインがポロポロになっている。 |
| ④ | ◎インクルーシブ型のブランコあり。 |

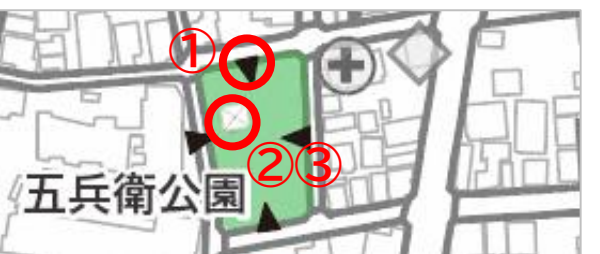
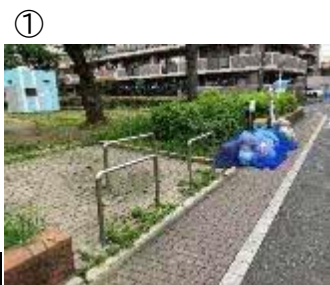
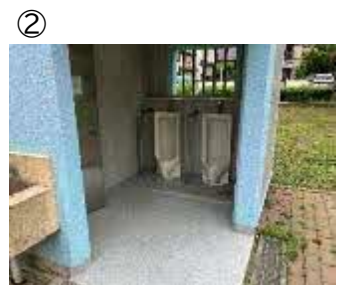
ルート外 五兵衛公園

| 番号 | まち歩き点検で挙げられた意見 |
|---|---|
| ① | 北側の入口は車止めがあり、スロープも雑草が多く手入れされていない。 |
| ② | 車椅子対応トイレはなく、男子小便器が外から丸見えになっている。 |
| ③ | トイレの張り紙が汚いので治安が良くない印象。 |

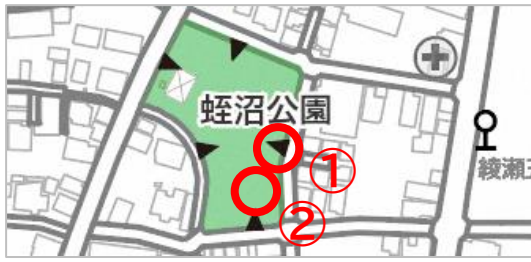
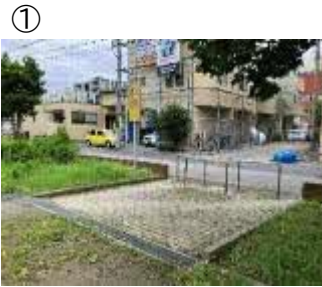
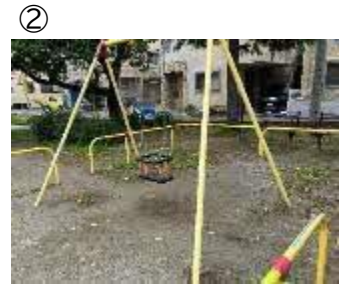
ルート外 蛭沼公園

| 番号 | まち歩き点検で挙げられた意見 |
|---|--|
| ① | ◎スロープに雑草はなく、大きい木が切られて、見通しを良くした跡がある。 |
| ② | ◎インクルーシブ仕様*のブランコがある。(※体に障がいがある子も、ない子も一緒に遊べる遊具) |

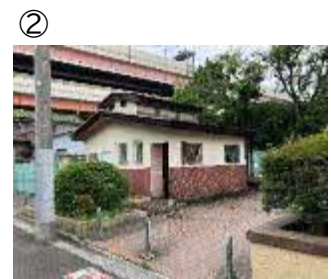
ルート外 川端第二公園

| 番号 | まち歩き点検で挙げられた意見 |
|---|---|
| ① | 入口が、柵状の車止め、ポール、チェーン、段差があるところ／ないところ、と色々な種類があり、誰がどこから入ってくる想定なのかわからない。 |
| ② | ◎トイレが男女別に分かれており、入口も死角にならないようになっていて防犯上良い。 |
| ③ | ◎トイレが清潔。清掃チェックシートもきちんと貼り付けられている。 |

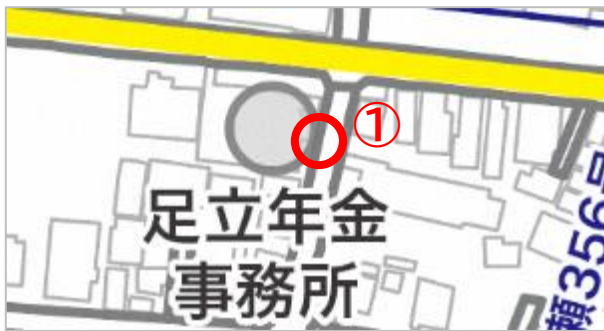
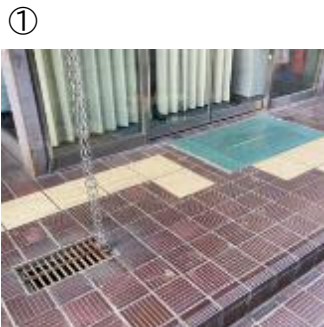
綾瀬ルート1 足立年金事務所

| 番号 | まち歩き点検で挙げられた意見 |
|---|---|
| ① | スロープから入口に鎖のようなものが垂れていて通りづらくなっている。 |

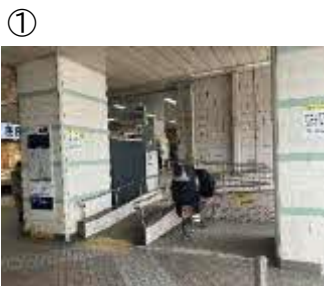
綾瀬ルート1 綾瀬駅

| 番号 | まち歩き点検で挙げられた意見 |
|---|---|
| ① | 東口の改札前のスロープの横に自転車を止められると危ないし使いにくい。 |

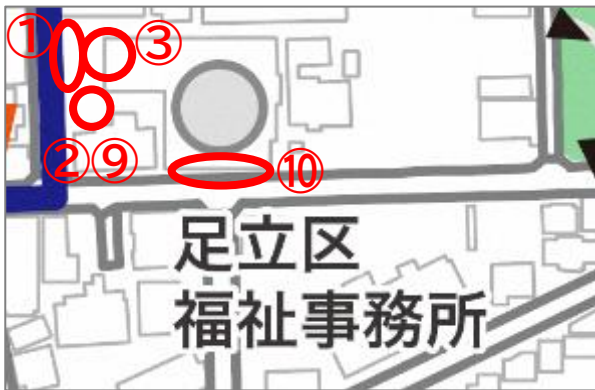
綾瀬ルート2 足立区福祉事務所

| 番号 | まち歩き点検で挙げられた意見 |
|---|--|
| ① | 入口前のグレーチングの目が粗い。 |

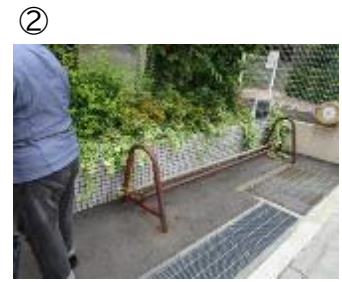
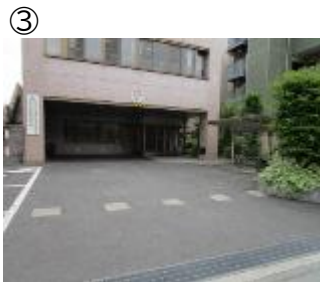
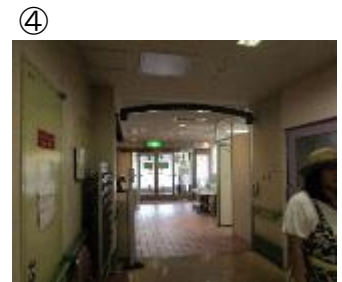
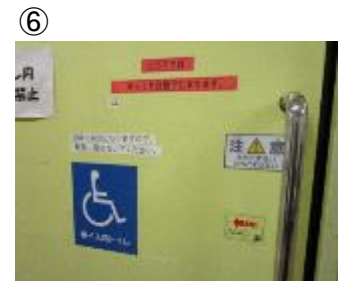
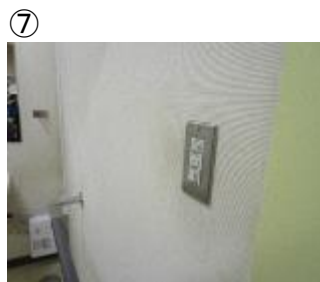
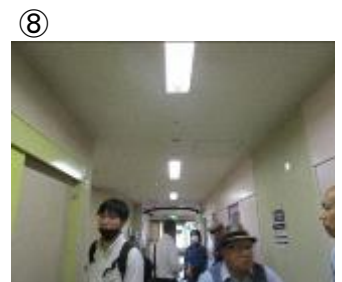
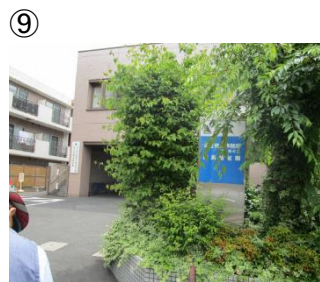
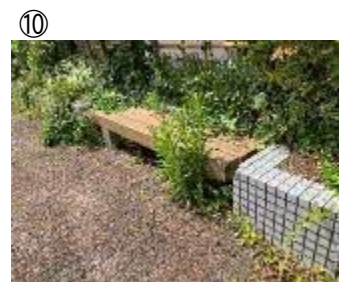
| 番号 | まち歩き点検で挙げられた意見 |
|---|--|
| ② | 入口脇に錆びた車止めのようなのがあるが、子供が遊んでケガしないか不安。 |
| ③ | 入口や施設内に視覚障害者誘導用ブロックがない。 |
| ④ | 事務所内の廊下・階段が節電の為にとても暗い。 |
| ⑤ | 体温測定のための機器や受付付近にある記入台は車いす使用者を考慮した高さではない。 |
| ⑥ | バリアフリートイレの扉は、少し力を加えるとゆっくり自動で閉まるもので、注意書きがたくさんあるがわかりにくい。急いでいたら読まないと思う。 |
| ⑦ | 障がい者用トイレが、電気が自動ではないので、利用者がわかりにくいのでは。 |
| ⑧ | 地震や災害時に聴覚障がい者に知らせる赤ランプがない。 |
| ⑨ | 看板が建物前にしかないのて歩いてくるとわかりにくい。区の施設は目印になるので、離れた場所からもわかるような案内がほしい。 |
| ⑩ | 福祉事務所横に座れるベンチがあって良いが、手入れされておらず草に侵食されている。 |

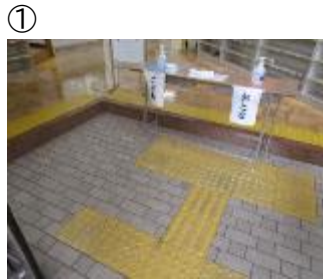
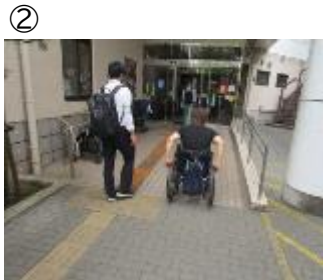
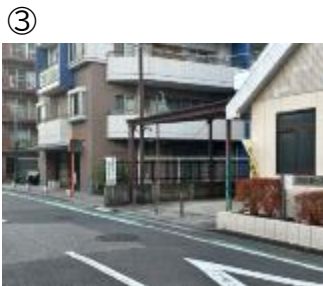
綾瀬ルート2 東綾瀬住区センター

| 番号 | まち歩き点検で挙げられた意見 |
|---|--|
| ① | 玄関部分は段差があるため車椅子では入れない。 ◎段差は点状ブロックで注意喚起されている。 |
| ② | ◎建物入口まで視覚障害者誘導用ブロックがある。 |
| ③ | 住区センターはわかりやすいが、シルバー人材センターはひっそりとしすぎて見つけるのが困難だと思う。 |

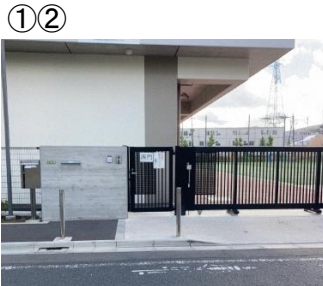
綾瀬ルート2 綾瀬小学校

| 番号 | まち歩き点検で挙げられた意見 |
|---|---|
| ① | 入口にインターホンがあるが、モニターが付いているとよい。 |
| ② | 綾瀬小学校の出入口には、夜間でも分かりやすい電灯を設けて欲しい。 |

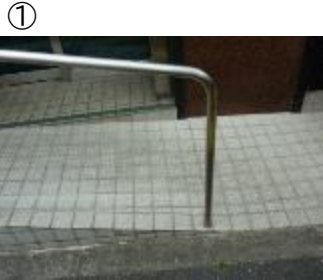
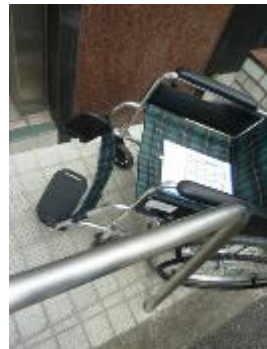
綾瀬ルート3 城北信用金庫

| 番号 | まち歩き点検で挙げられた意見 |
|---|---|
| ① | 入口のスロープの幅が70cmで、切り下げもあって上りづらい。 |

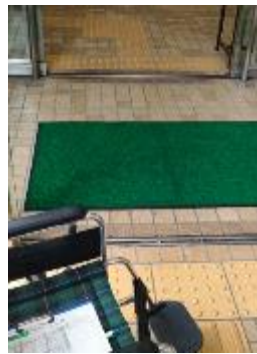
| 番号 | まち歩き点検で挙げられた意見 |
|---|---|
| ① | 視覚障害者誘導用ブロックが風除室には敷かれておらず受付まで行けない。 |

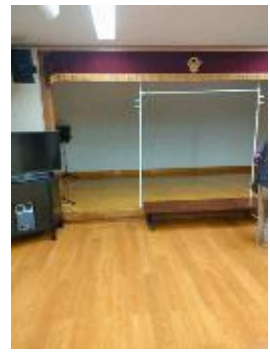
| 番号 | まち歩き点検で挙げられた意見 |
|---|---|
| ② | 舞台には2-3cmほどの段差があるが、スロープ申請中とのこと。 |

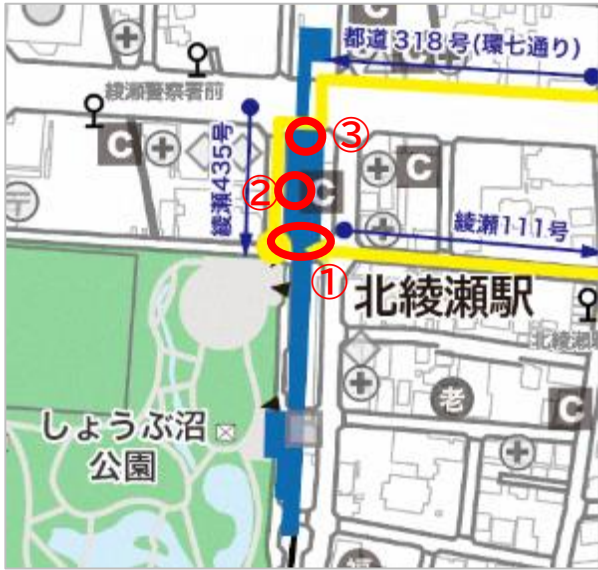
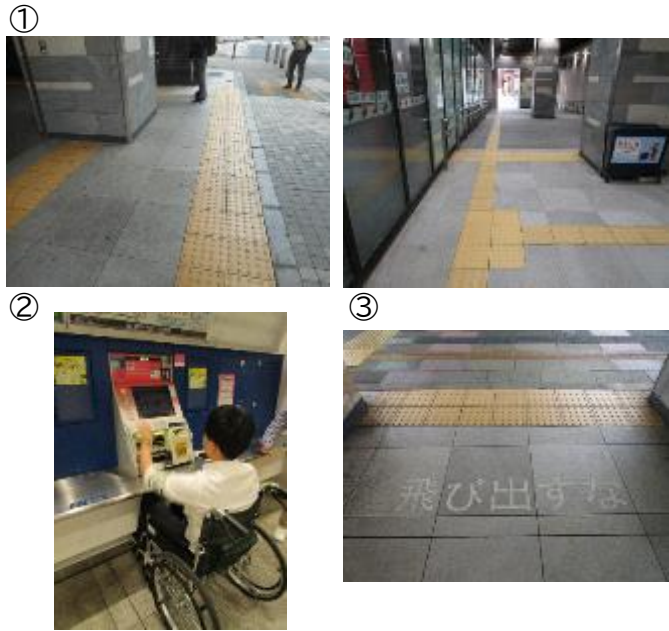
北綾瀬ルート1 北綾瀬駅

| 番号 | まち歩き点検で挙げられた意見 |
|---|--|
| ① | 視覚障害者誘導用ブロックの設置の仕方がよくわからない部分がある。 |
| ③ | 北綾瀬高架下（環七側）の足元の「飛び出すな」の白い文字が、灰色の道路とのコントラストが弱くて読みにくい。 |

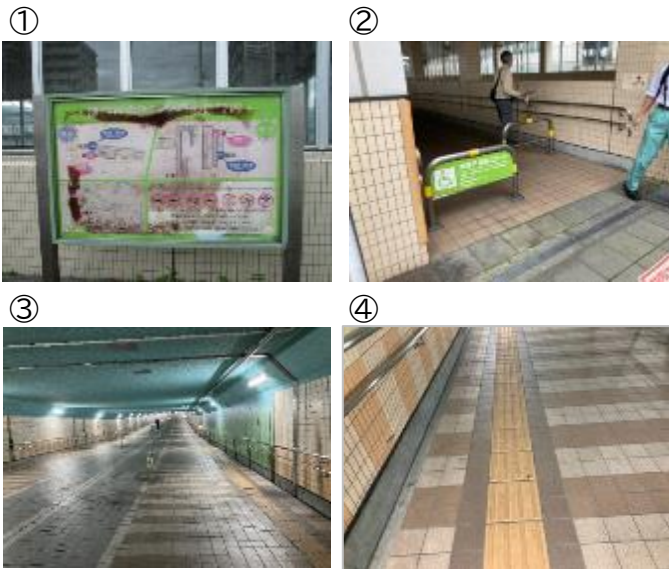
北綾瀬ルート1 加平谷中地下歩道

| 番号 | まち歩き点検で挙げられた意見 |
|---|---|
| ① | 入り口脇の看板が錆などの影響なのか、汚くて読めない所もあった。 |

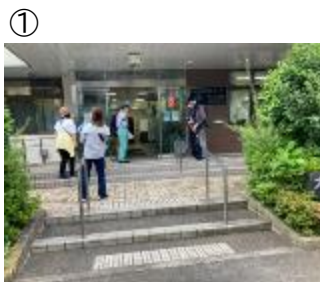
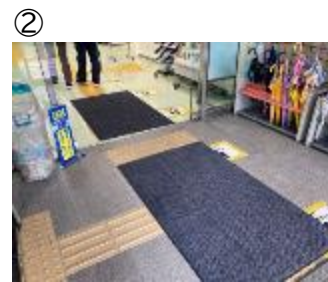
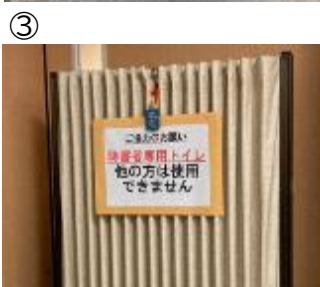
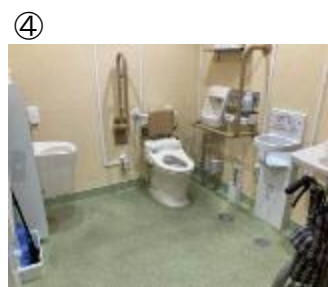
北綾瀬ルート1 大谷田谷中住区センター

| 番号 | まち歩き点検で挙げられた意見 |
|---|---|
| ① | 西側の出入口には線状ブロックがない。 |
| ② | 入口建物内の視覚障害者誘導用ブロックの上にマットが敷かれている。 |
| ③ | ◎バリアフリートイレは、「障害者専用トイレ」と明記されてあってよい。 |
| ④ | トイレに大人用の大型ベッドがあるとよい。 |

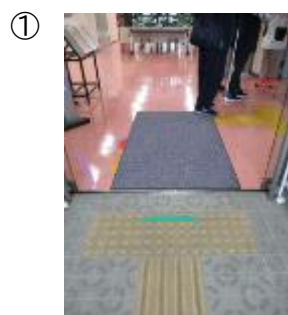
北綾瀬ルート3 加平住区センター

| 番号 | まち歩き点検で挙げられた意見 |
|---|---|
| ① | 入口の障害者誘導用ブロックの上にマットが置かれている。 |
| ② | ◎入口に障害者用アラーム（音声）が設置されている。 |

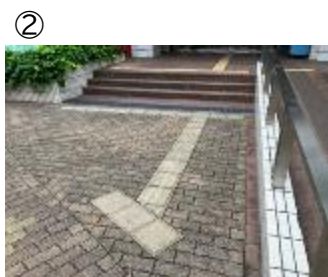
ルート外 足立区勤労福祉会館（綾瀬プルミエ）

| 番号 | まち歩き点検で挙げられた意見 |
|---|---|
| ① | スロープが終わったところに1m程度しかスペースがなく、伸びて高くなった植栽で見通しが悪いので危ない。（綾瀬プルミエ敷地内共用部分） |
| ② | 点字ブロックは床と同系色仕上げで視認性低い。（雨上がりは濡れているため見える）（綾瀬プルミエ敷地内共用部分） |

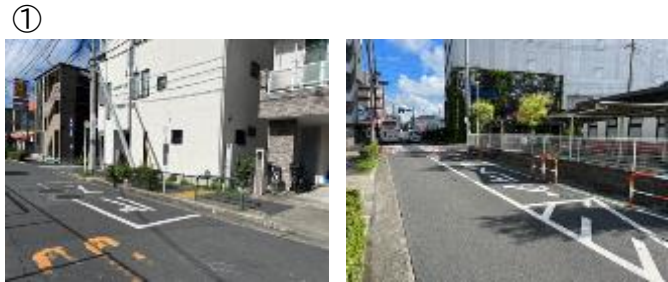
北綾瀬ルート1 北綾瀬駅入口バス停

| ① | <ul style="list-style-type: none"> ・バス停に待つスペースがない。 ・南側方向はバス停の標識もない。 |

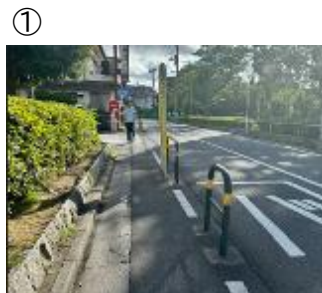
北綾瀬ルート3 (バス停) すいすいランド綾瀬

| ① | コミュニティバスのバス停を示す視覚障害者誘導用ブロックがあると良い。 |
