資料編

資料4 まち歩き点検等における区民意見

まち歩き点検等において挙げられた主な意見について、各ルートにおいて、道路の路線番号および施設ごとに整理しました。挙げられた意見のうち、具体的な箇所の撮影ができた指摘事項については、場所と写真を示します。また、意見のうち、よい点については文頭に「◎」を記載しています。

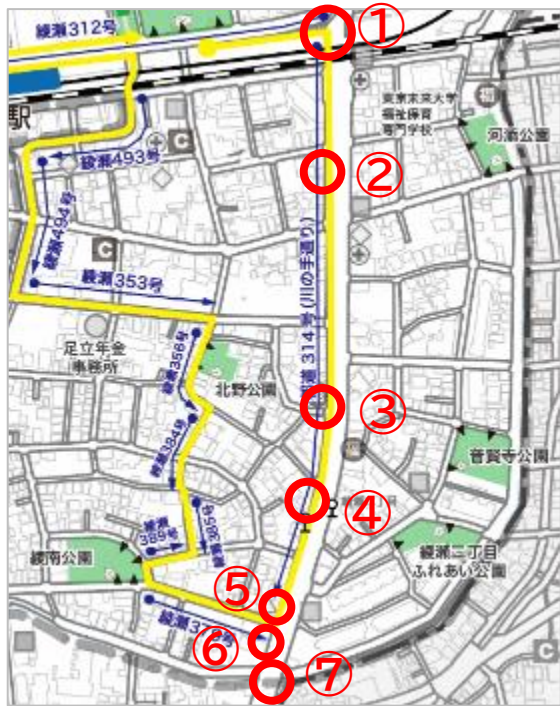
綾瀬ルート1 都道314号(川の手通り)

番号	まち歩き点検で挙げられた意見
①	綾瀬小学校南東側の交差点は歩道橋なしで渡れるとよい。
②	◎広くて歩きやすい。 視覚障がい者誘導用ブロックが設置されているが、位置は歩道の中央にあるとよい。
③	点字ブロックがマンホールで途切れてしまっている。
④	マンション前にゴミ置き場があり、歩道にはみだしている。
⑤	青い自転車レーンがあるが、車の通行量も多い大通りのためか逆走や歩道を走っていく自転車が多い。
⑥	マンホールのふたで視覚障害者誘導用ブロックが切れているところがある。
⑦	主要経路に指定するなら横断歩道が必要ではないか。

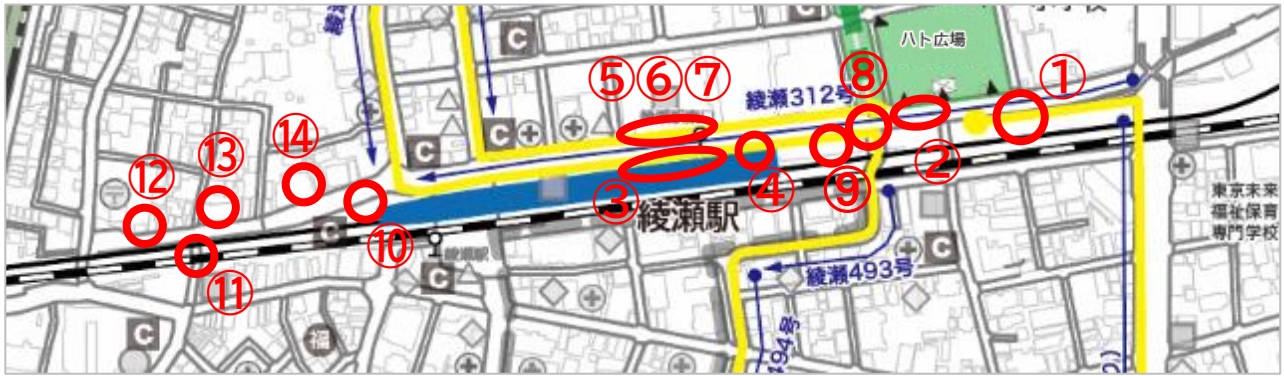
綾瀬ルート1 綾瀬312号

番号	まち歩き点検で挙げられた意見
①	ハト広場の前横断歩道はエスコートゾーンなし。
②	ハト広場前の歩道の道路側の植え込みのところはかなり低くなって危ない。
③	南側（駅側）の歩道は、店舗の客が並んでいたり、看板が置かれたりして狭くなっている。
④	駅入口前は歩道上に視覚障害者誘導用ブロックが複数列設置されていてわかりづらい。歩道の切り下げで平坦ではない。
⑤	◎スーパーなどの私有地内の駐輪場は整備されていてよい。 スーパーなどの施設に音声案内があるとよい。
⑥	スーパー前の歩道は雨天時に水たまりができてしまい歩きづらい。
⑦	歩道は整備されているがやや狭く、子どもと手をつないで歩くと歩道を占拠してしまう。自転車での通行が困難&危険。
⑧	駅（ガード下）と東綾瀬公園の間は横断歩道がないので、車道を無理矢理渡る人が多い。
⑨	排水溝のふたとマンホールによって視覚障害者誘導用ブロックが途切れている。
⑩	放置禁止のサインがあるが、自転車やバイクが止められている。
⑪	ガード下にも違法駐輪がある。
⑫	園児の送迎自転車、駐輪がある。違法駐輪車、ゴミ出しのはみ出しあり。
⑬	歩道はないが通行量が多い。横断歩道やハンプなし。T字サインがすり切れている。
⑭	店舗前に一部舗装の切り替えがあり、駐輪スペースと誤認されていそう。

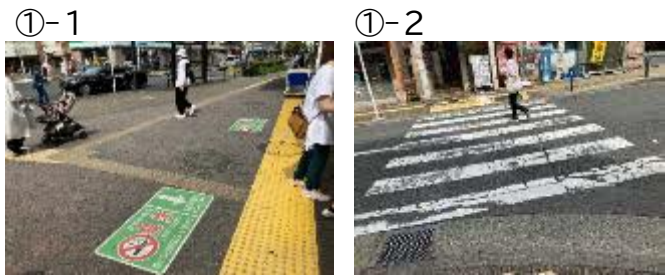
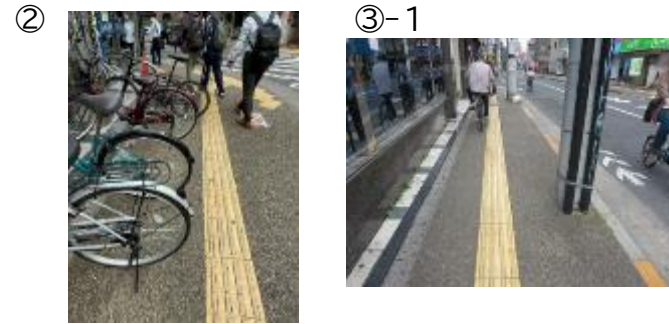
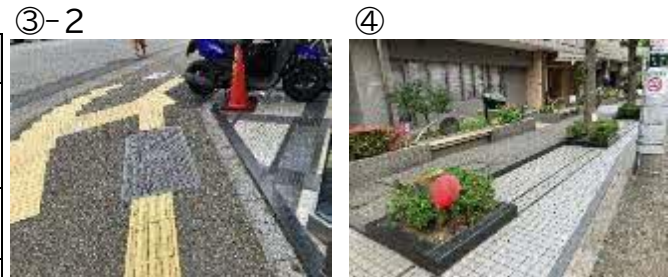
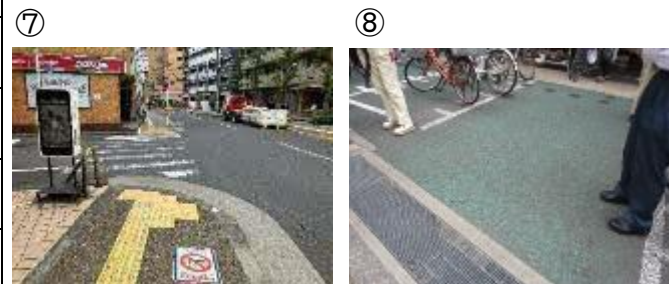
綾瀬ルート1 綾瀬300号

番号	まち歩き点検で挙げられた意見
①	視覚障害者誘導用ブロックが汚れていて視認性が著しく落ちている。横断歩道がすり切れている。
②	店舗前に駐輪された自転車が歩道にはみ出している。
③	電柱が歩道の中にある。視覚障害者誘導用ブロックがあちこち欠けている。
④	歩道状の公開空地で、座れるベンチがある。大木が切られた跡がある。
⑤	歩道の切り下げ部分に傾斜があり歩きにくい。
⑥	違法駐輪とマンホールで視覚障害者誘導用ブロックが欠けている。
⑦	横断歩道がかすれている。
⑧	スーパーの入口に視覚障害者誘導用ブロックが設置されているとよい。
⑨	歩道が切り下げでガタついている。木の根で浮いているところがある。
⑩	視覚障害者誘導用ブロックがマンホールのふたで切れている。
⑪	横断歩道、ひし形マークのすり切れ。歩道が全体にがたつきがあり、車道側に向かう横断勾配あり、狭いので車椅子は大変。

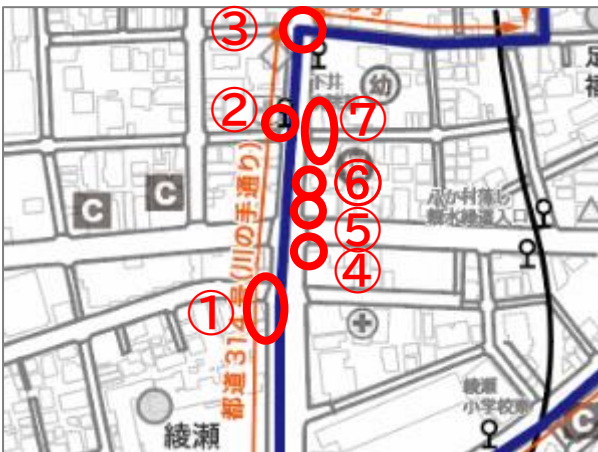
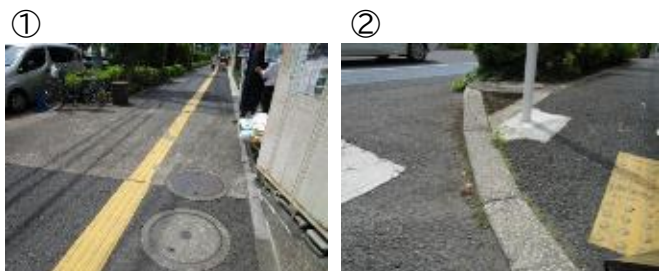
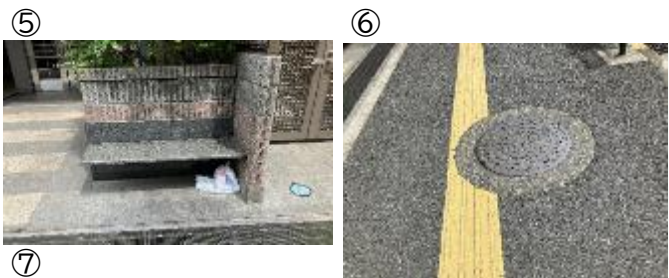
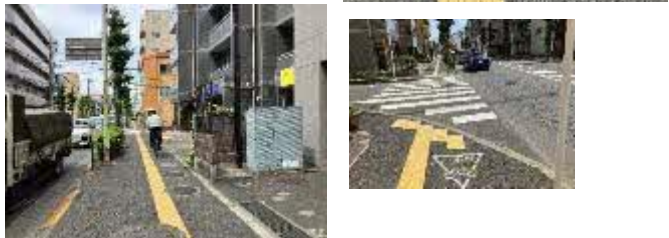
綾瀬ルート2 都道314号（川の手通り）

番号	まち歩き点検で挙げられた意見
①	視覚障害者誘導用ブロックが劣化しているところがある。
②	横断歩道前で歩道が切り下げられた部分の端の方の段差が気になる。
③	車椅子用青信号延長スイッチがあることがわかりづらく、ボタンを押してる感覚がないので押せているのかわからない。
④	◎マンション敷地内に座れる設備がある。
⑤	◎マンション入り口前にベンチがある（ベンチ下にゴミが散乱している）。
⑥	視覚障害者誘導用ブロックがマンホールのふたで切れている。
⑦	逆走自転車多数（両方向）。「自転車通行可」の看板といろいろかみ合ってなくてわかりにくいのではないか。

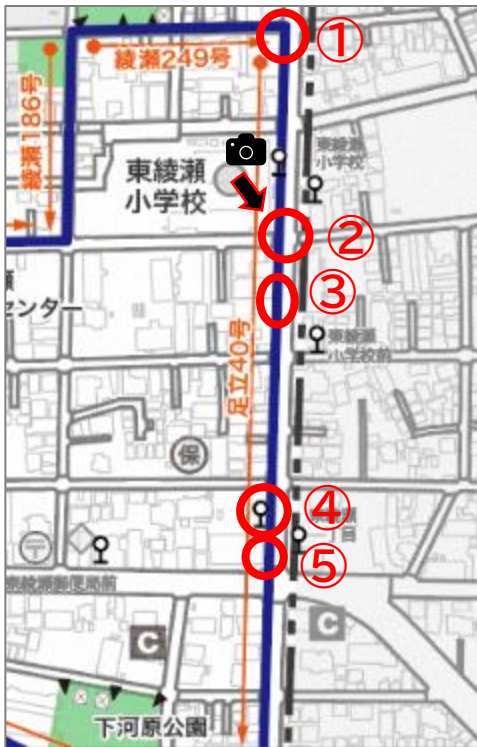
綾瀬ルート2 足立40号

番号	まち歩き点検で挙げられた意見
①	マンション内の木の枝がちょうど顔の高さで道路にはみ出している。
②	東綾瀬小学校南東側の交差点でガードパイプが設置されている歩道と、設置されていない歩道がある。
③	歩道の所々が切り下げ等でツギハギになっていて、車いす利用者は引っかけたしまい危険。
④	バス停の視覚障害者誘導用ブロックは気がつきにくい。
⑤	マンション前で、歩道と民地の境界付近でわずかな高低差があり危険。

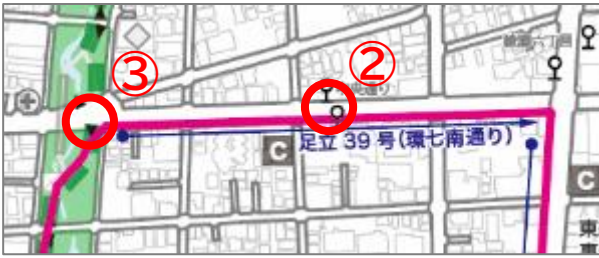
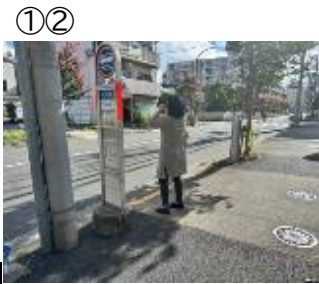
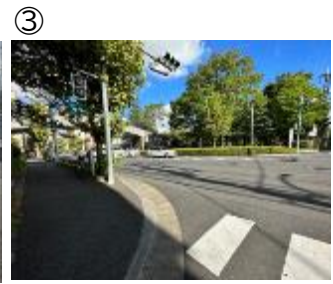
綾瀬ルート3 足立39号

番号	まち歩き点検で挙げられた意見
①	視覚障害者誘導用ブロックがあるとよい。
②	バス停があるが、車いす乗り口、ベンチや雨除け、車道側の配慮も何もされていない。
③	公園が南北にあるので、横断歩道があった方がよいのではないかと。

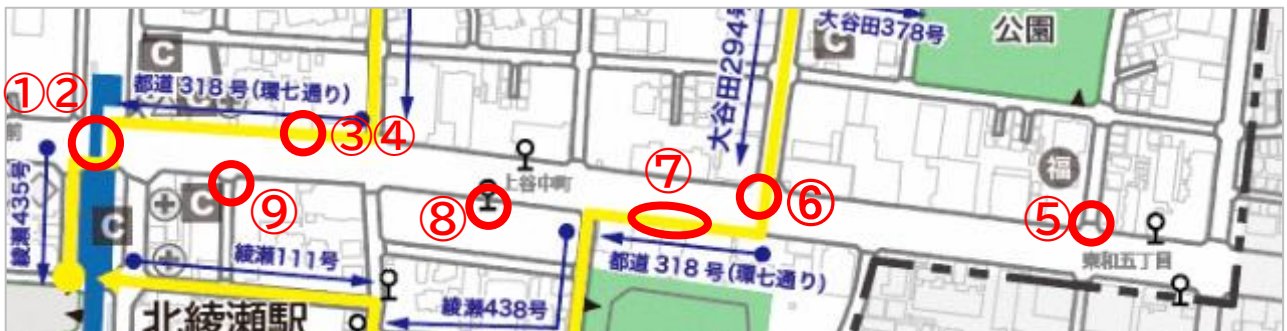
北綾瀬ルート1 都道318号(環七通り)

番号	まち歩き点検で挙げられた意見
①	北綾瀬駅前の横断歩道にエスコートゾーンがない。
②	音響式信号機のボタンの位置を知らせる音が小さく聞こえない。
③	◎視覚障害者誘導用ブロックがあつてよい。
④	車椅子だと歩車道の段差が大き感じる。歩道の継目(エプロン)の段差をなくしてほしい。
⑤	横断歩道や止まれサインがかすれている。
⑥	広く見通しがよいが、車道の自転車走行ラインがすり切れて消えており、逆走する自転車が多数。
⑦	◎視覚障害者誘導用ブロックとマンホールのふたが整備されている。
⑧	◎私有地にバス待ち用のベンチが置かれている。
⑨	横断歩道がかすれている。

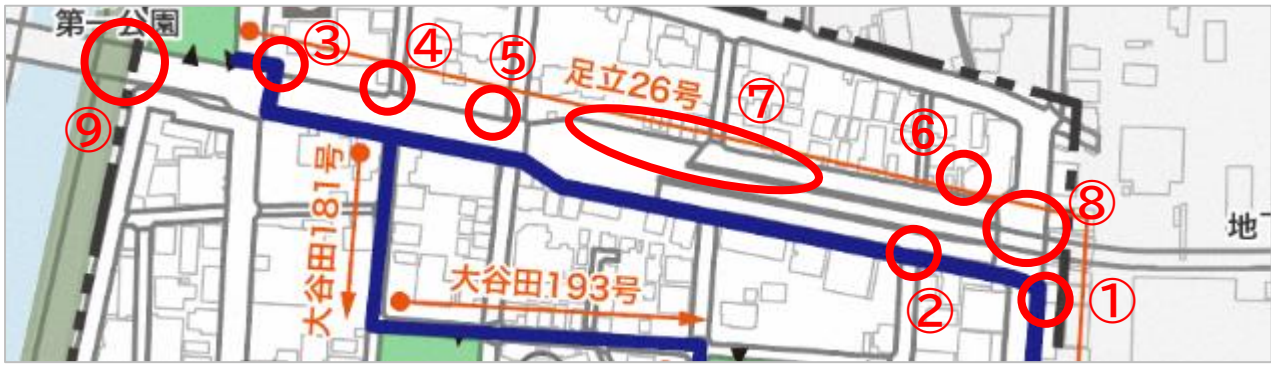
北綾瀬ルート2 足立26号

番号	まち歩き点検で挙げられた意見
①	歩道に貼ってある「とまれ」の文字が薄くなっていた。
②	歩道に貼られている「歩行者」の表示の一部がはがれていた。
③	違法駐輪？放置自転車あり。
④	◎広くて真っ直ぐで植え込みが近く見通しのよい道路。交差点切り下げも低い。(ただし古い)
⑤	◎見通し悪い角に「とびだし注意」の大きいサインがある。
⑥	◎私有地内に座れるベンチがある。
⑦	誘導ブロックの途切れ、歩行者ゾーンの舗装のかすれ、住宅からはみ出しが多い。
⑧	逆走したりショートカットする自転車がいる。ルールがよくわからないのだと思われる。
⑨	自転車はおりて走行（両側）となっているが誰も守っていない。守られないルールを放置することで不作法性、無秩序性を「つくりだして」しまうことになる。

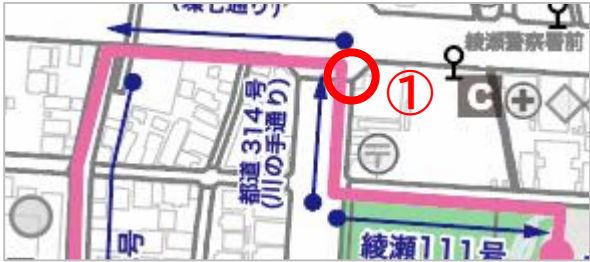
北綾瀬ルート3 綾瀬314号（川の手通り）

番号	まち歩き点検で挙げられた意見
①	歩道ブロックの傷み・破損により段差がある。

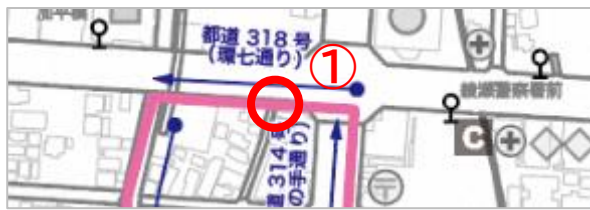
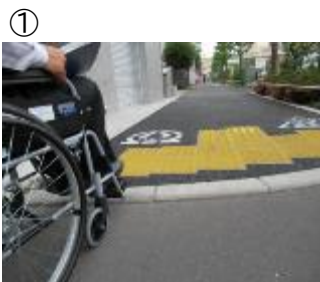
北綾瀬ルート3 都道318号（環七通り）

番号	まち歩き点検で挙げられた意見
①	歩道と車道の段差が2 cm以上あり、車椅子での利用が困難。

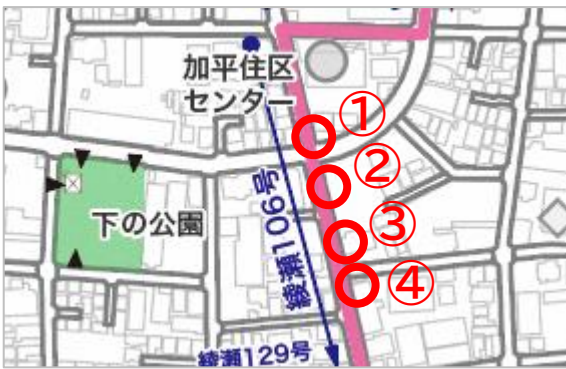
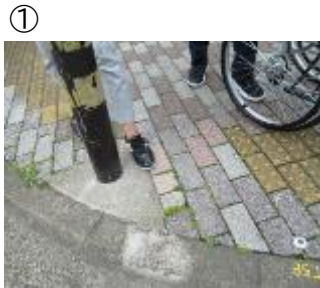
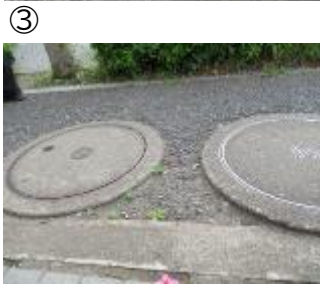
北綾瀬ルート3 綾瀬106号

番号	まち歩き点検で挙げられた意見
①	歩車道のつなぎ目のブロックの一部に破損がある。
②	舗装の切り替わりに隙間がある。
③	歩道上にあるマンホールのふたに段差がある。
④	歩道上に店舗の看板が堂々と置いてある。ルールやマナーの周知が必要。

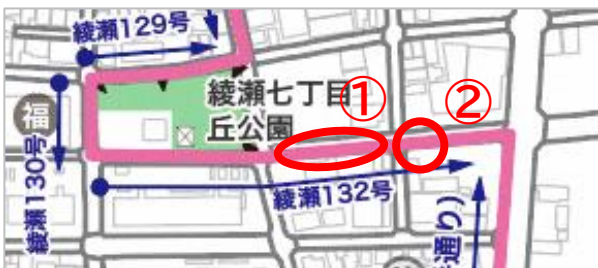
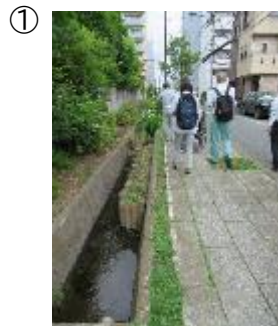
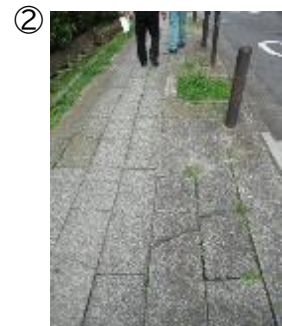
北綾瀬ルート3 綾瀬132号

番号	まち歩き点検で挙げられた意見
①	歩道に水路があり狭くなっている。水路横は柵がある所とない所がある。
②	歩道の舗装にがたつきがある。

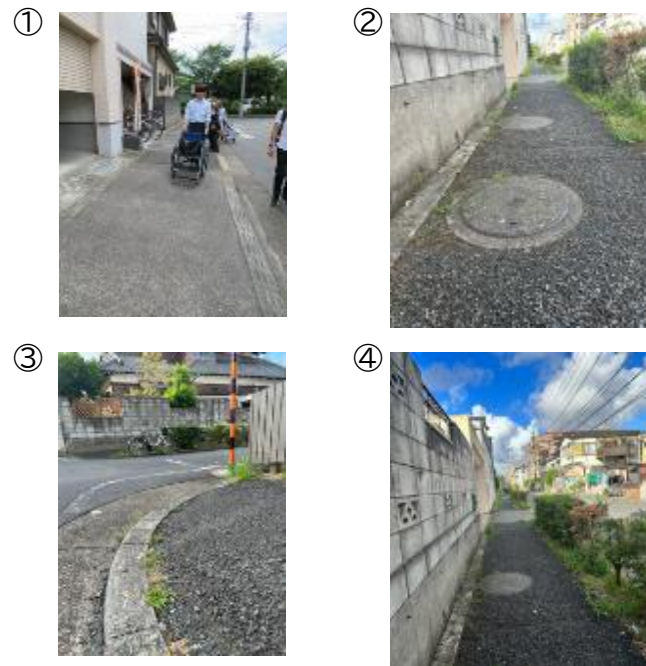
北綾瀬ルート3 綾瀬143号

番号	まち歩き点検で挙げられた意見
①	歩道の切り下げにより傾斜がある。
②	歩道の舗装が切り下げやマンホールなどによってがたついている。
③	三叉になっている交差点のところに横断歩道もなく、歩道に上がるところの段差が急すぎる。その先の歩道の上がるころは傾斜は優しいが新しく工事してあるにもかかわらず真ん中にガードが立っていて狭い。
④	交通量のわりに歩道が狭すぎてベビーカーや車椅子の通行やすれ違いが危険。自転車の走行もあるので不安。

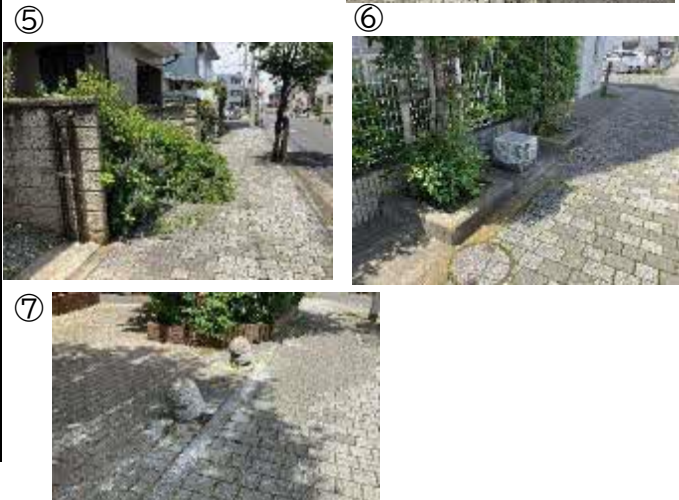
ルート外 綾瀬366号

番号	まち歩き点検で挙げられた意見
①	感じのよい道で、歩行者も多い。座れるところがあるとよい。
②	アパート側の歩道は雑草で歩きにくく、インターロッキングもガタついている。手押し車を押している人は車道を歩いていた。
③	黒い車止めは目立たないのではないか。
④	水路の歩道側には柵がないが転落の心配はないか。歩道はインターロッキングがガタついているため電柱もあるため車道を歩く人が多いようである。
⑤	民家（空き家？）から伸びた植物が歩道にはみ出している。
⑥	◎歩道上に座れる石がある。
⑦	ぶつけられたような曲がった車止めがある（集合住宅）。見えにくいのだと思われる。

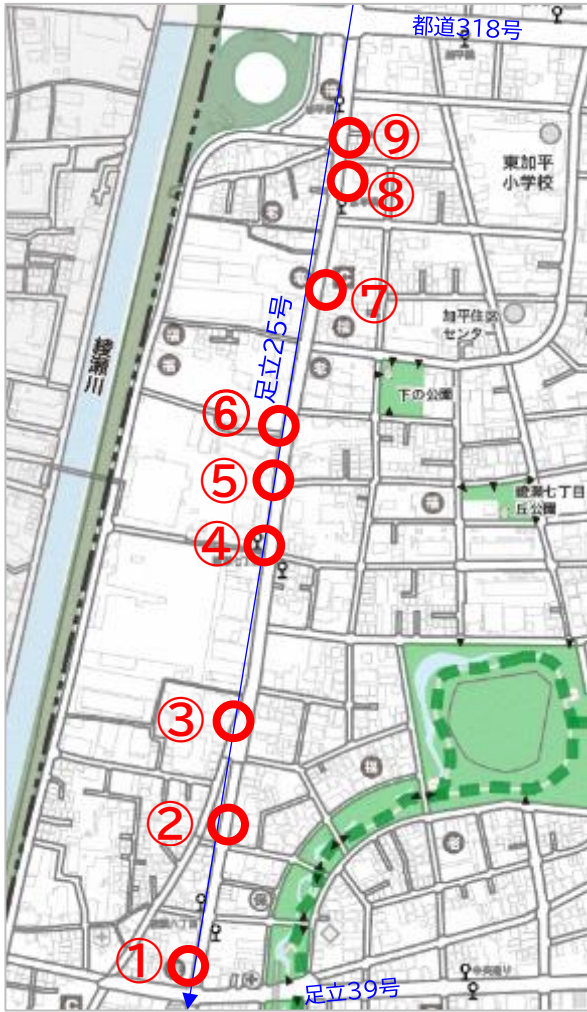
ルート外 足立25号 (足立39号~都道318号)

番号	まち歩き点検で挙げられた意見
①	伸びてしまった植栽に歩道が侵食されている。車道に自転車走行レーンがなく、自転車が逆走している。
②	歩道の切り下げ、工事の継ぎ目、電柱位置、マンホールのふた等で歩行の妨げになる箇所がある。
③	細い道のために歩道を切り下げていることで凹凸がある。
④	西側の細い道路は横断歩道がないが、通行する自転車が多い。
⑤	歩道上に電柱がある。植栽マスの位置を変えてはどうか。
⑥	歩道の切り下げの勾配がきつい。歩道の「止まれ」マーク消えている。
⑦	舗装の切り替えでガタガタしている。歩道を走っている自転車あり。
⑧	通学路のグリーンベルトがあるが、建物の角が隅切りなしで見通しが悪く、ミラーもない。
⑨	マンホールが続いており、継ぎ目が多少傷んでいる。

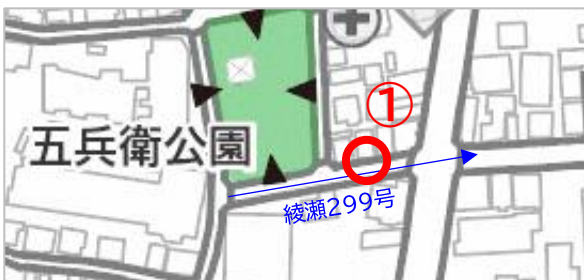
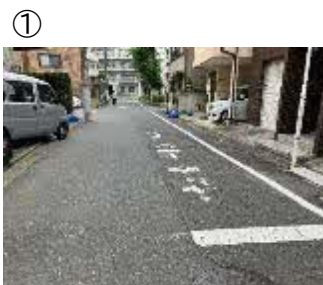
ルート外 綾瀬299号

番号	まち歩き点検で挙げられた意見
①	「止まれ」やひし形マークがすり切れて見えにくくなっている。

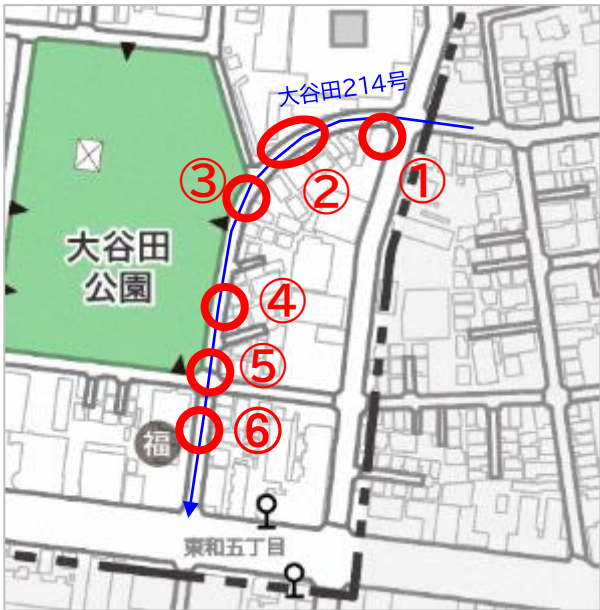
ルート外 大谷田214号

番号	まち歩き点検で挙げられた意見
①	店舗が歩道に商品を並べている。車道に段差スロープを置いている。
②	歩道上に駐車禁止のためと思われるポールやコーンが置かれている。
③	歩道の雑草が伸びている。マンホールが連続していて歩道が凹凸している。
④	歩道にはみ出して駐輪している。歩道がつぎはぎで凸凹している。
⑤	交差点にはサイン等の注意喚起がない。
⑥	歩道にマンホールが連続していて歩道が凹凸している。

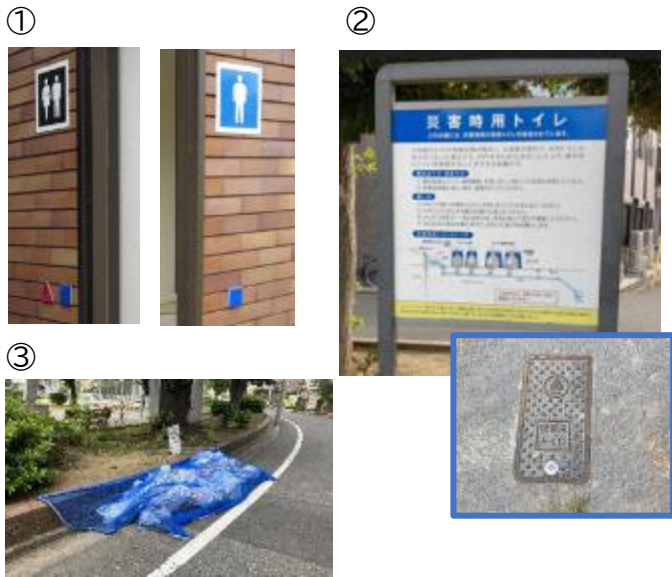
綾瀬ルート1 綾南公園

番号	まち歩き点検で挙げられた意見
①	◎トイレ表示が図形と色がはっきりしておりわかりやすい。
②	◎災害時用のトイレの設置がある。
③	公園のまわりに柵はないが、ゴミの集積所があり、路側帯いっぱいゴミが広がっている。

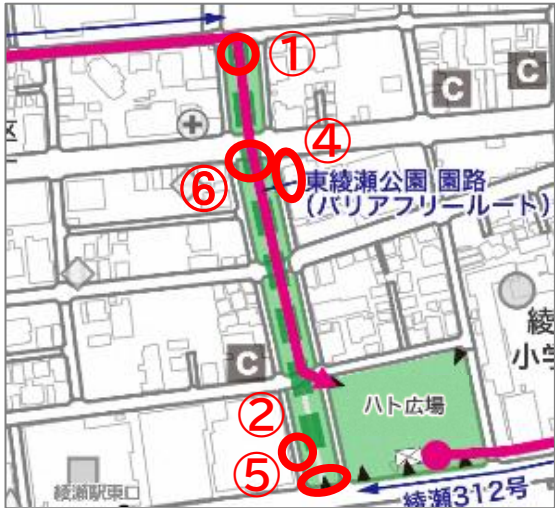
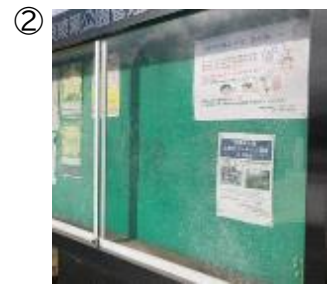
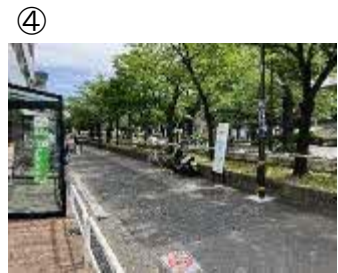
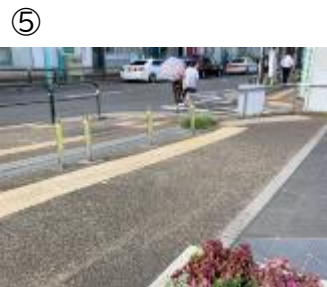
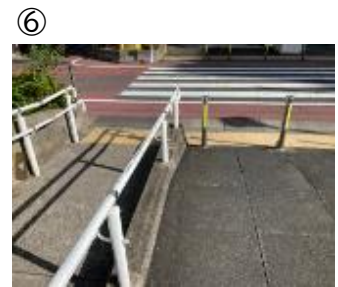
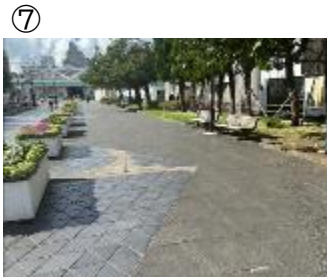
綾瀬ルート3 東綾瀬公園周辺（東京武道館南側）

番号	まち歩き点検で挙げられた意見
①	グレーチングの穴に白杖が落ちる。
②	公園管理所と書かれた掲示板のガラスにたくさんひびが入っていた。
③	公園内は「石畳」になっているが、車椅子の車輪と石畳の摩擦が大きく、少し進みにくかった。
④	公園を通ることを想定していると思われるが、道路の横に歩道があるとよいと思う。
⑤	視覚障害者誘導用ブロックが全て警告ブロックになっている。(誘導がない) また、2列分は必要か？(車椅子などを考慮する必要はないか？)
⑥	後付けスロープがあるが、降りた後1500mm程度のスペースがあるとよい。
⑦	ベンチなど休むところが南側には少ない。「ハト広場は公園として」、「東綾瀬公園の南口は駐輪場」などの役割分担も可能ではないか。

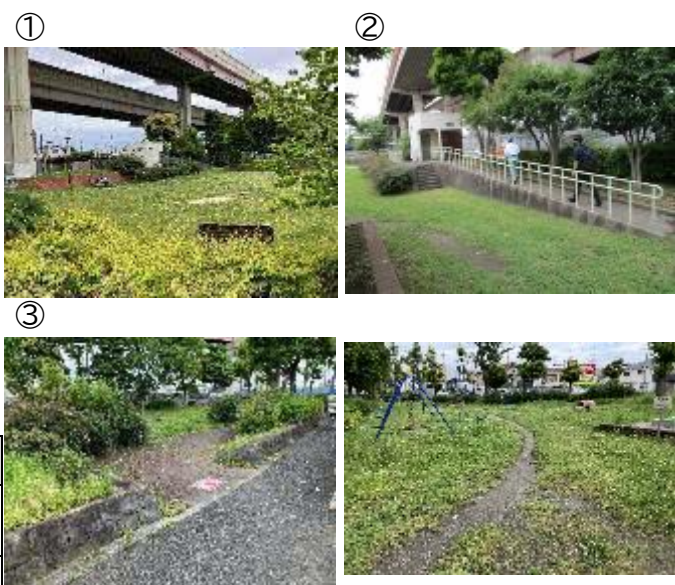
北綾瀬ルート2 川端第一公園

番号	まち歩き点検で挙げられた意見
①	園内及び遊具のまわりに雑草が伸びていた。ゴミも散らかっていた。
②	南側からのトイレのアプローチは段差がある。北側にはスロープがある。スロープは位置が中途半端で使いづらい。男性しか使えない。
③	車止めのない入口もあり、スロープと繋がっているかと思ったがその先はけもの道しかない。

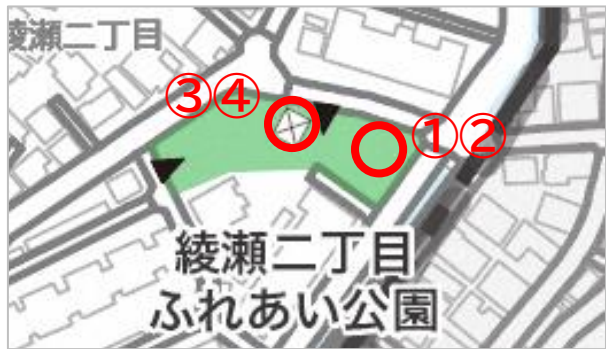
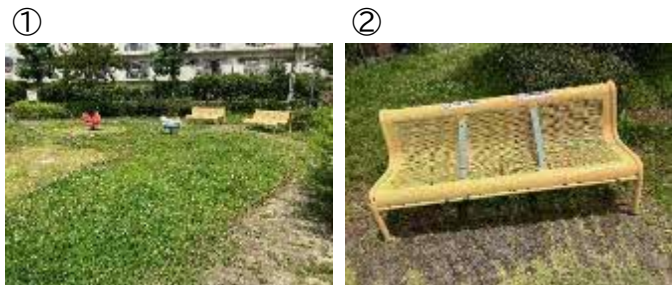
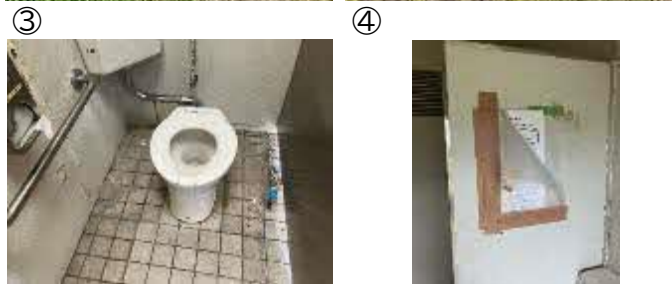
ルート外 綾瀬二丁目ふれあい公園

番号	まち歩き点検で挙げられた意見
①	公園内は草が伸びている。
②	日よげができるベンチはなく、寝そべり防止のカバーが施されている。
③	トイレは汚くはないが、吸い殻が落ちていた。
④	清掃チェック表がガムテープで張られたクリアファイルに入っているが、剥がれかけを放置している印象を与える。

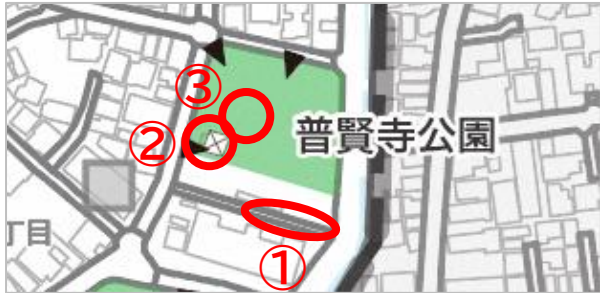
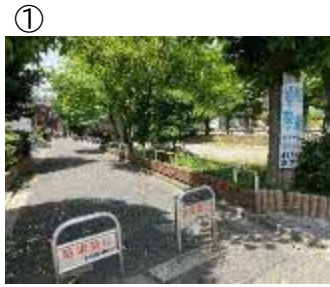
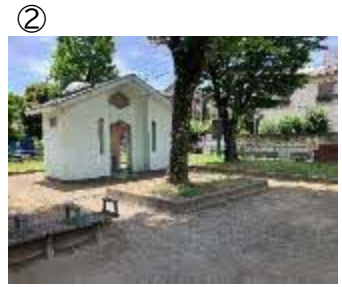
ルート外 普賢寺公園

番号	まち歩き点検で挙げられた意見
①	レンガの上に柵があるので座れない。
②	◎トイレは向こう側が見通せるつくりになっており隠れにくいので防犯上よい。
③	◎日よけのあるベンチがある。

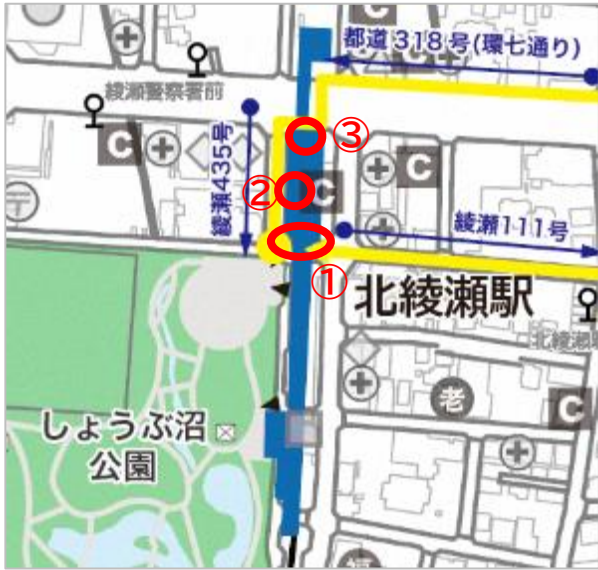
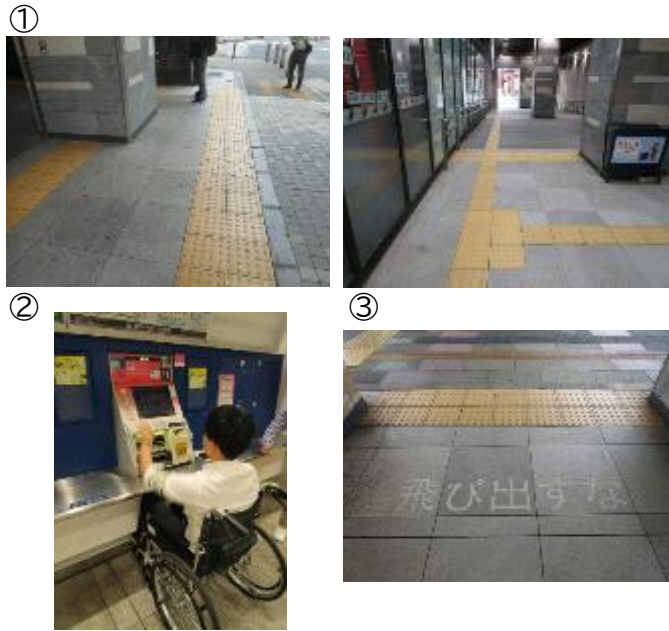
北綾瀬ルート1 北綾瀬駅

番号	まち歩き点検で挙げられた意見
①	視覚障害者誘導用ブロックの設置の仕方がよくわからない部分がある。
②	車椅子だと券売機の画面が見つらく、手が届きにくい。
③	北綾瀬高架下（環七側）の足元の「飛び出すな」の白い文字が、灰色の道路とのコントラストが弱くて読みにくい。

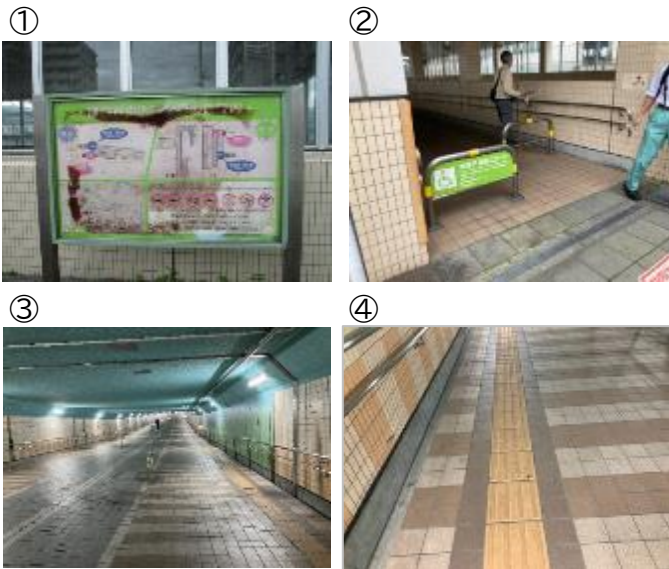
北綾瀬ルート1 加平谷中地下歩道

番号	まち歩き点検で挙げられた意見
①	入り口脇の看板が錆などの影響なのか、汚くて読めない所もあった。
②	◎地下通路入り口のスロープは広くて使いやすいようで素晴らしい。
③	自転車は降りて通行のルールだが誰も守っていない。
④	視覚障害者誘導用ブロックの色が暗く、路面と同系色で視認性低い。
