第6回 花畑川を考える会

令和6年7月2日
佐野地域学習センター

本日の議題

- 1 現在の工事の状況
- 2 散策路の整備内容について
- 3 富士見歩道橋及び周辺護岸の整備イメージについて

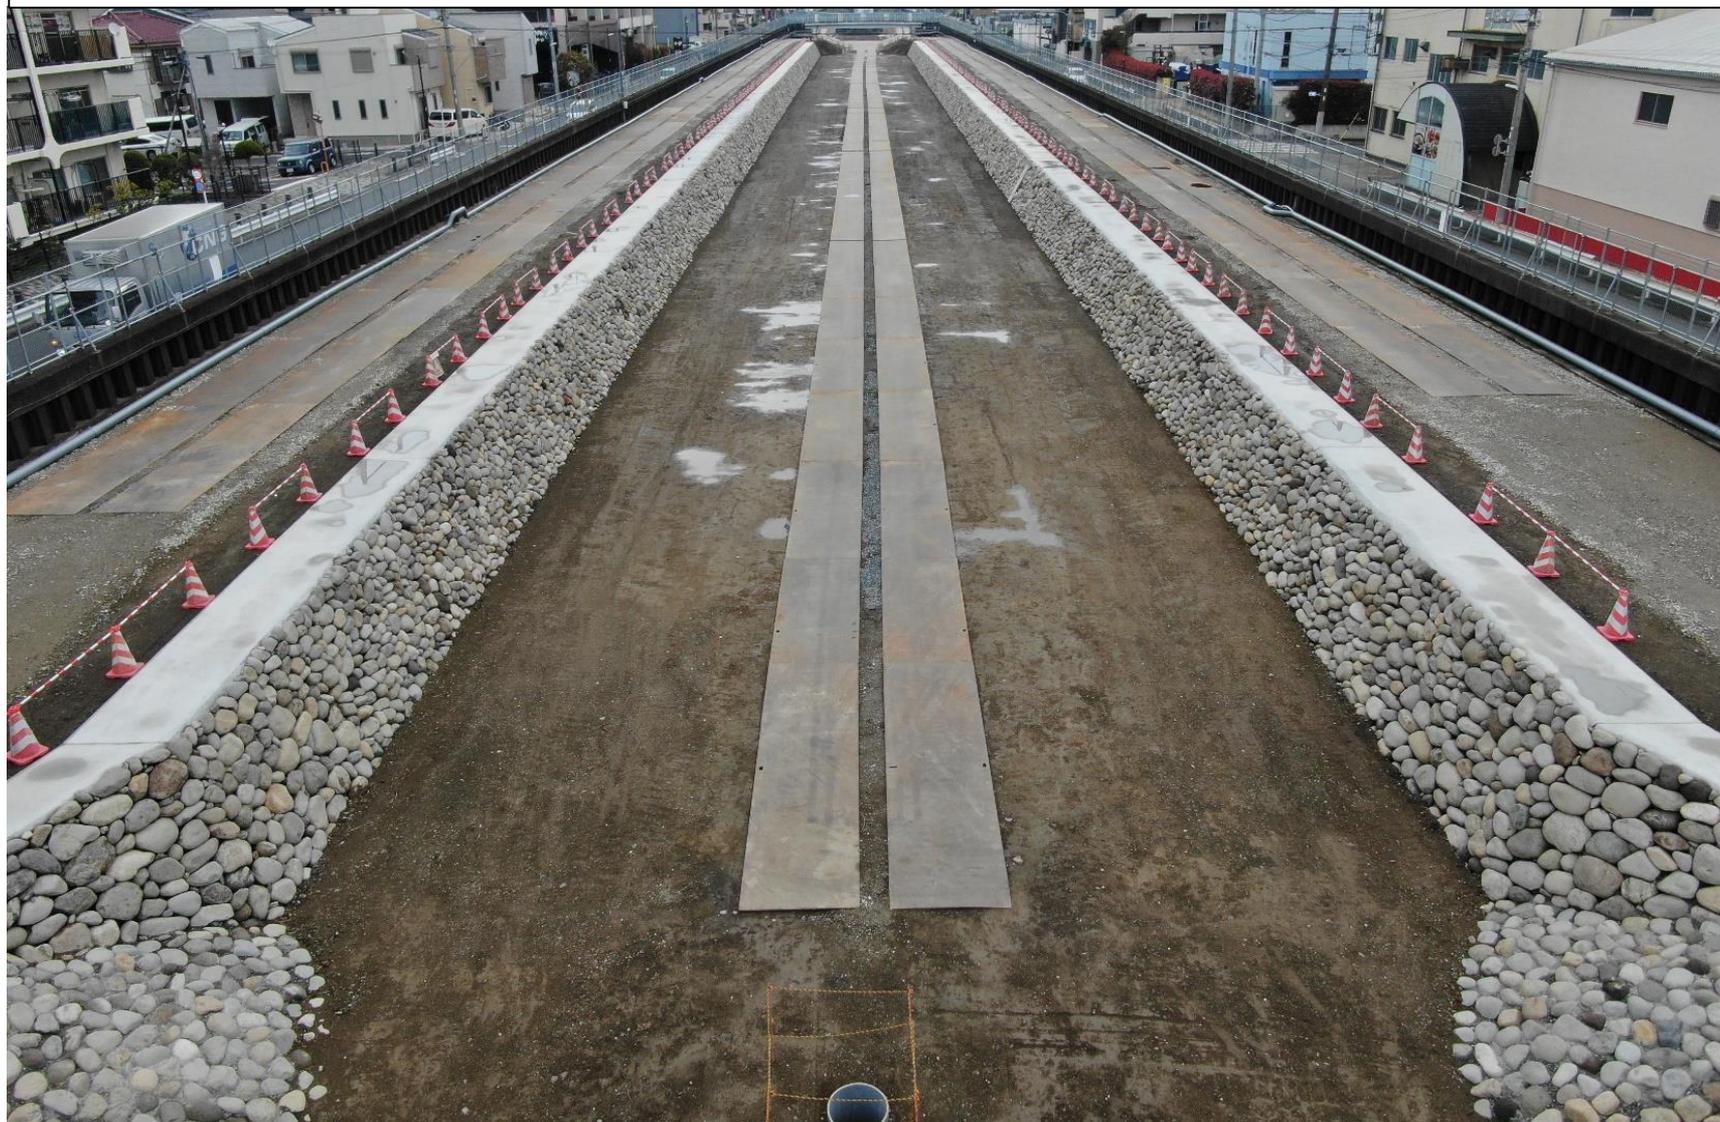
雪見橋から富士見歩道橋方面を撮影(令和6年5月時点)

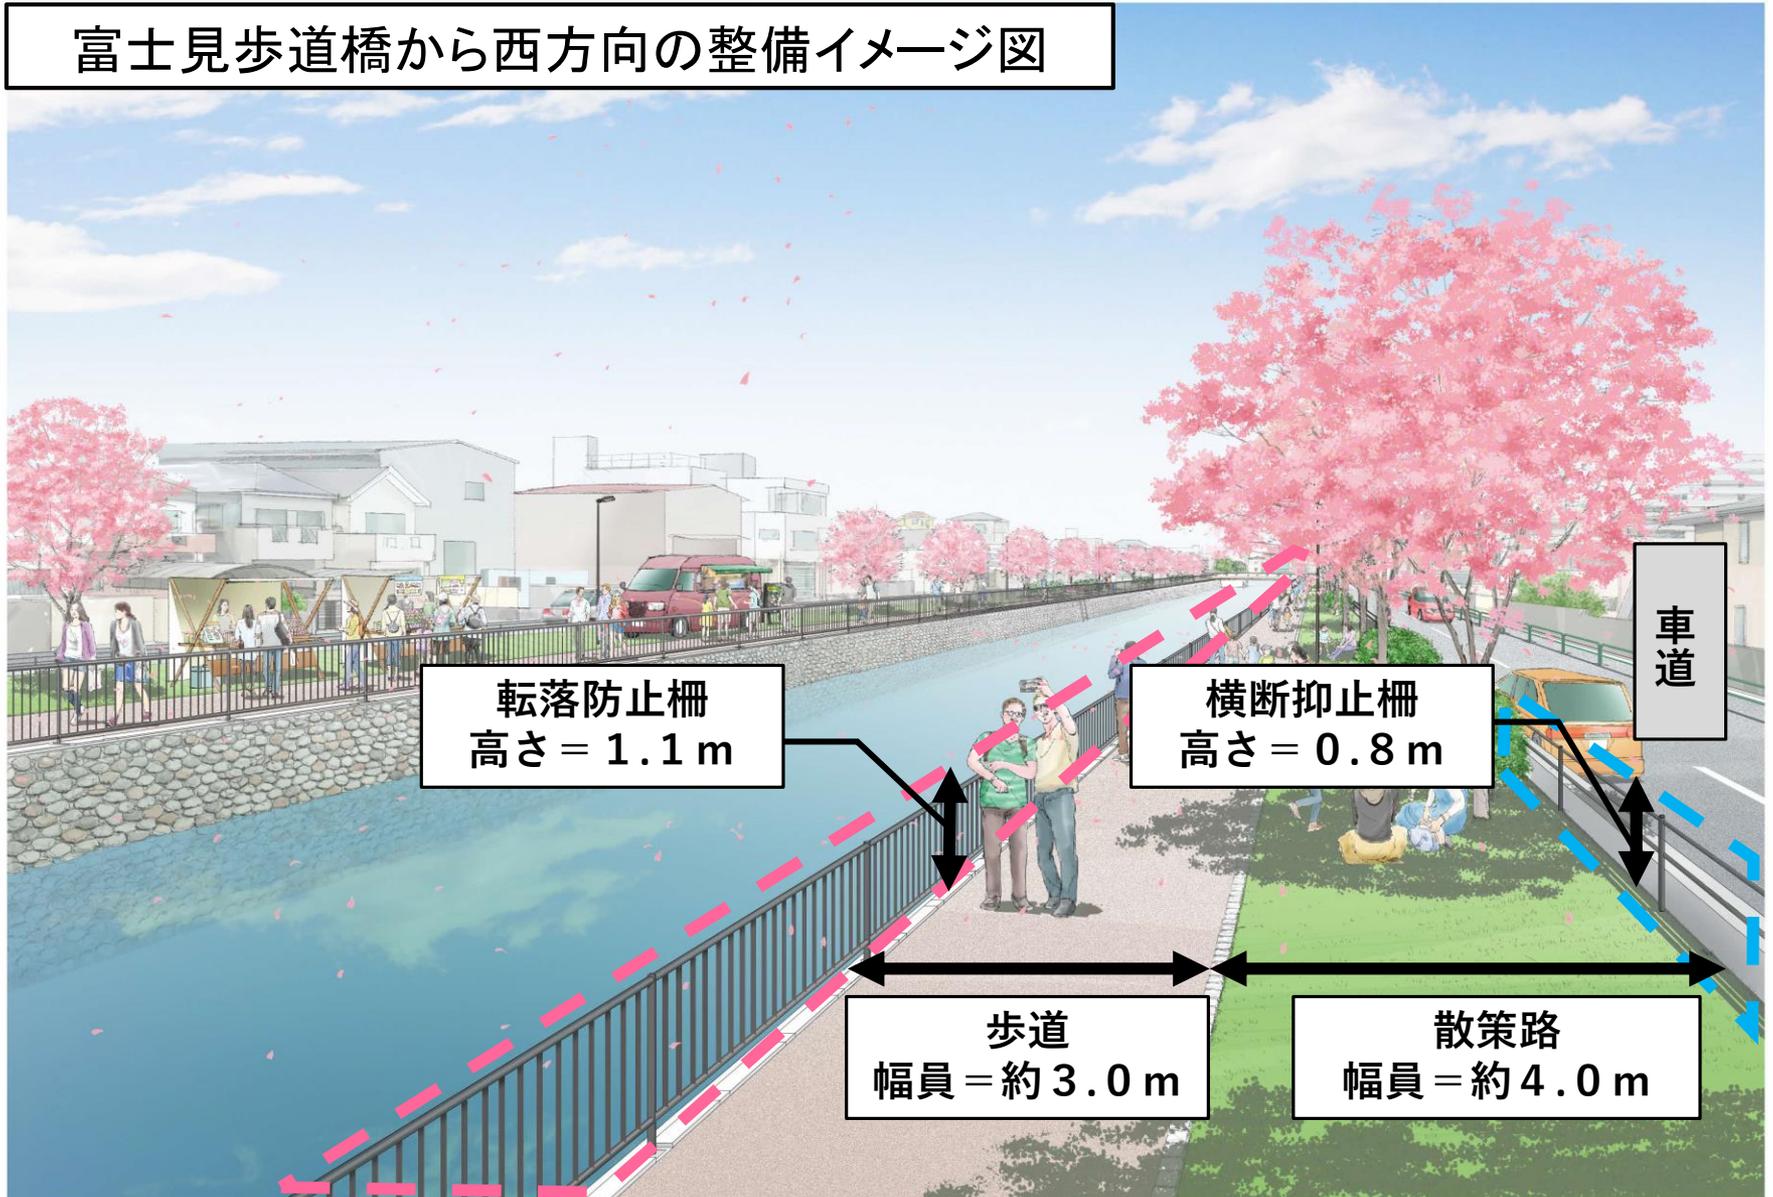
富士見歩道橋から西方向の整備イメージ図

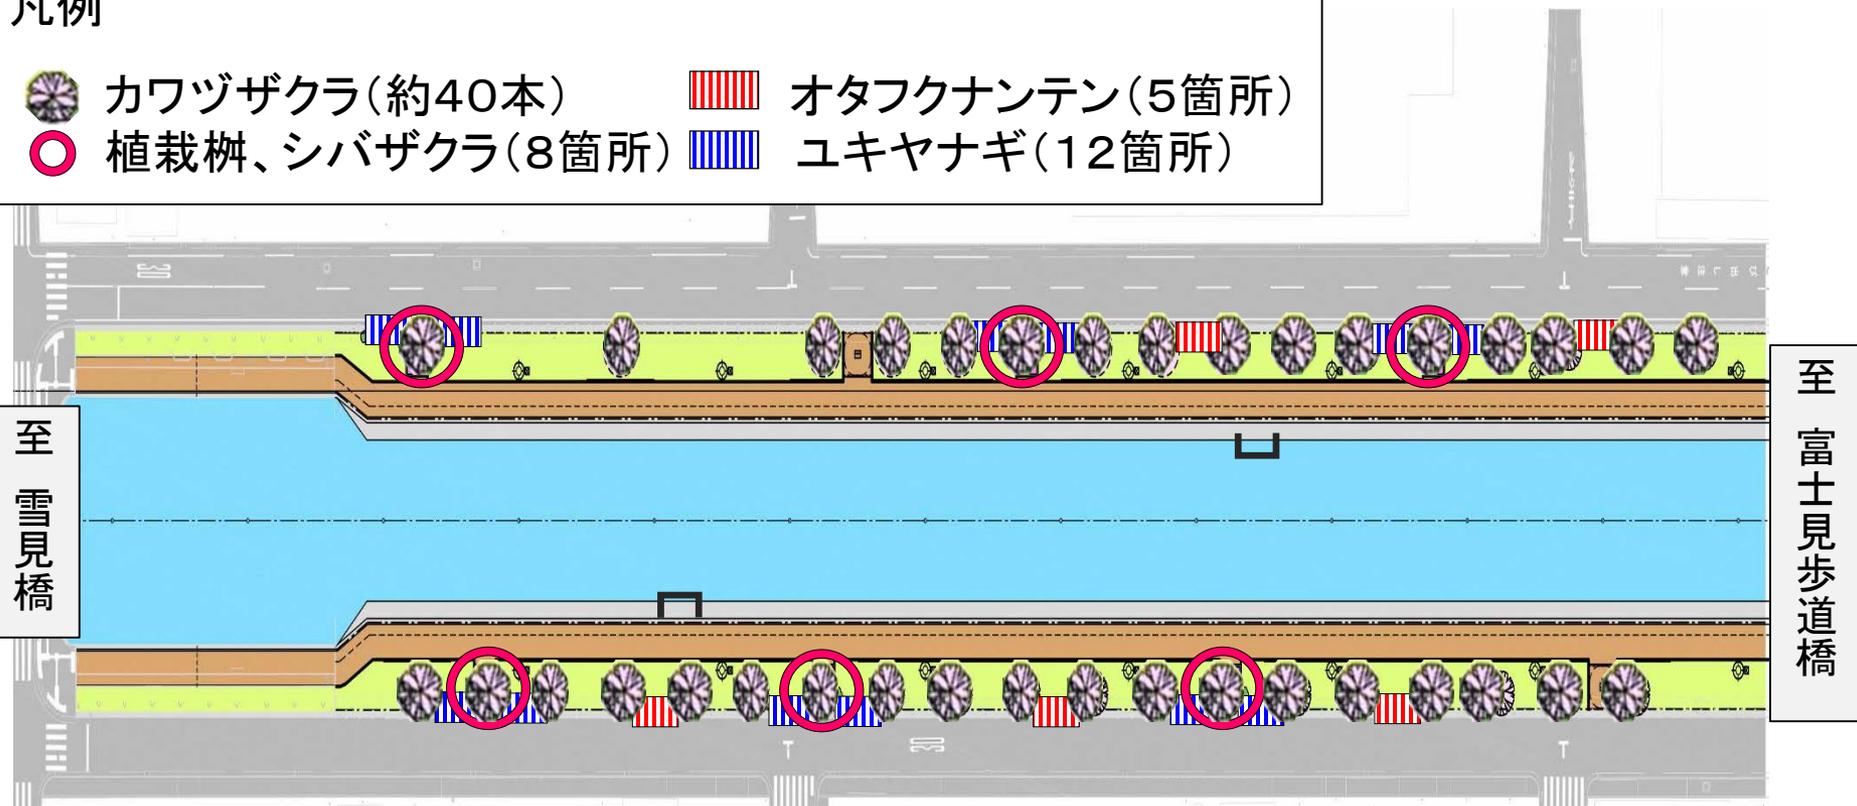
カワヅザクラ(約40本)
-

オタフクナンテン(5箇所)
-

植栽樹、シバザクラ(8箇所)
-

ユキヤナギ(12箇所)

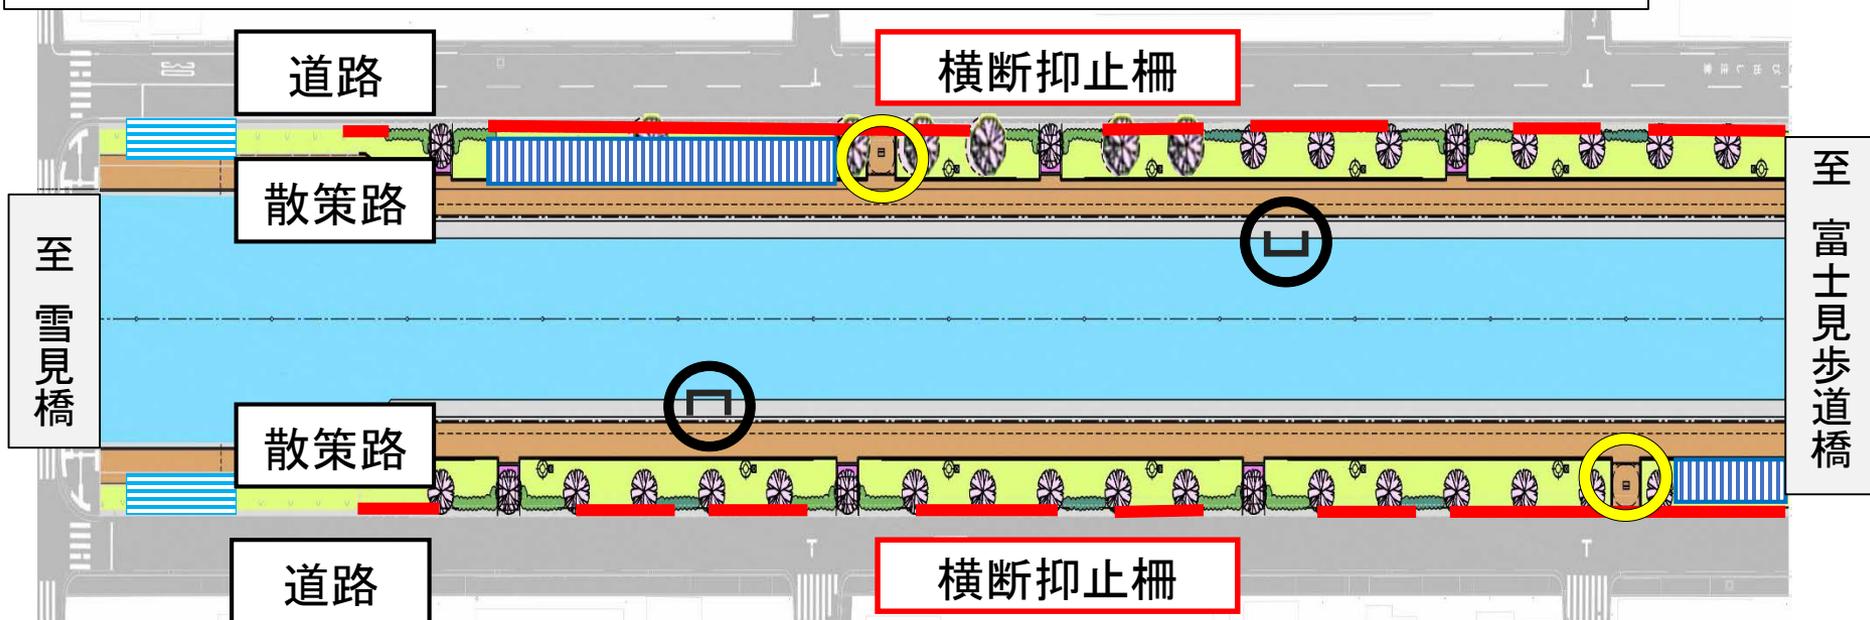
駐輪スペース（10台程度×2箇所）

背伸ばしベンチ

イベントを開催できるスペース（60m×2箇所）

はしご

横断抑止柵（前回からの変更点）

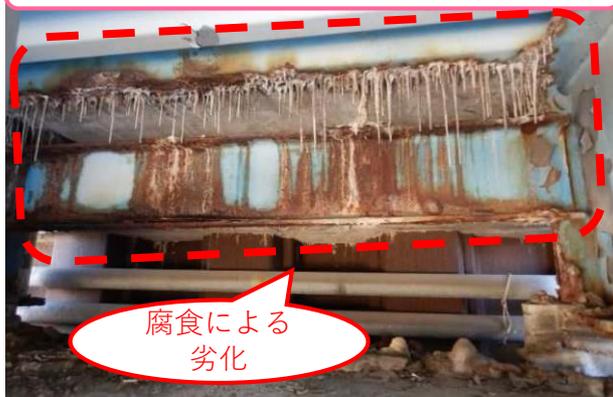
写真① 横桁の劣化状況

① 富士見歩道橋が完成してから40年以上経過している

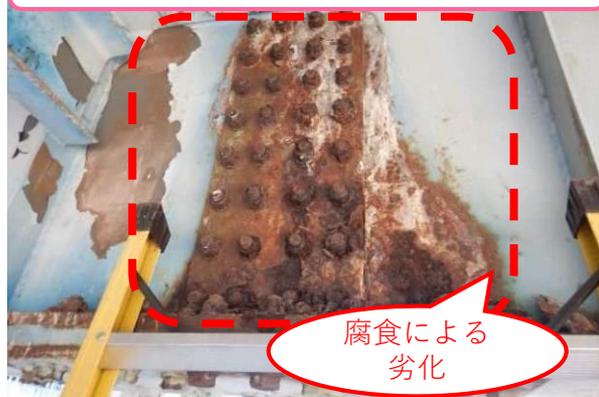
写真② 主桁の劣化状況

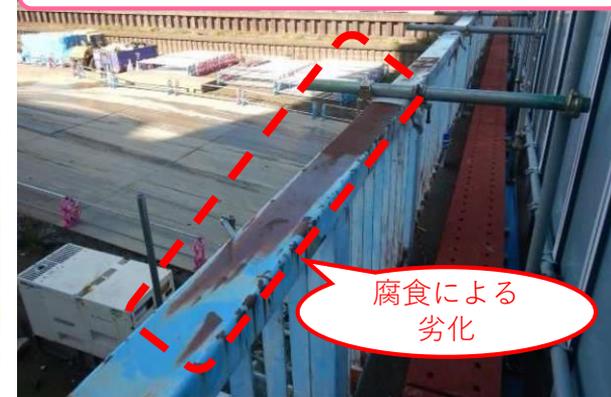
写真③ 手すりの劣化状況

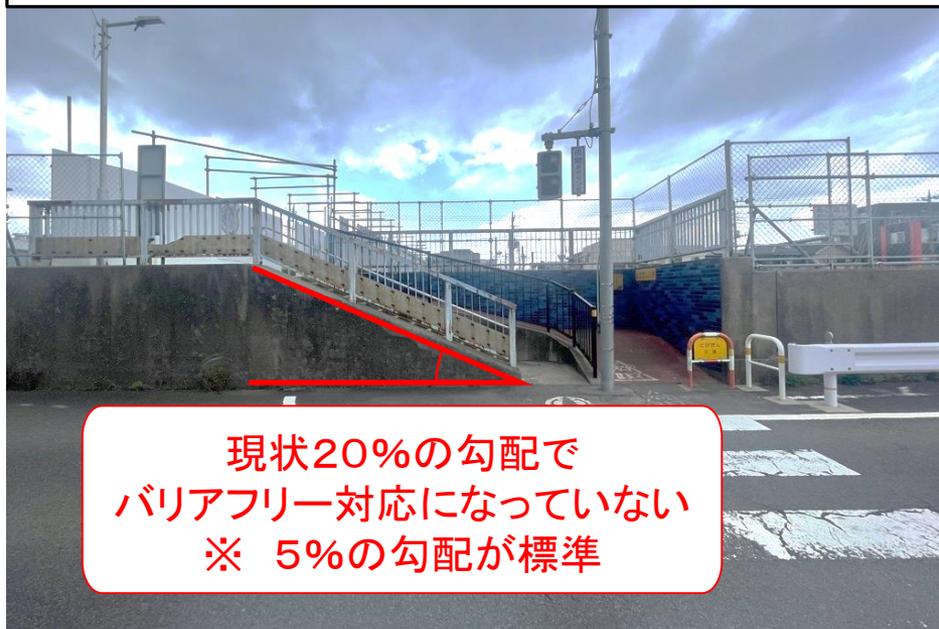
② 勾配が急な階段やスロープで通行時の負担が大きい

富士見歩道橋を横から見た場合

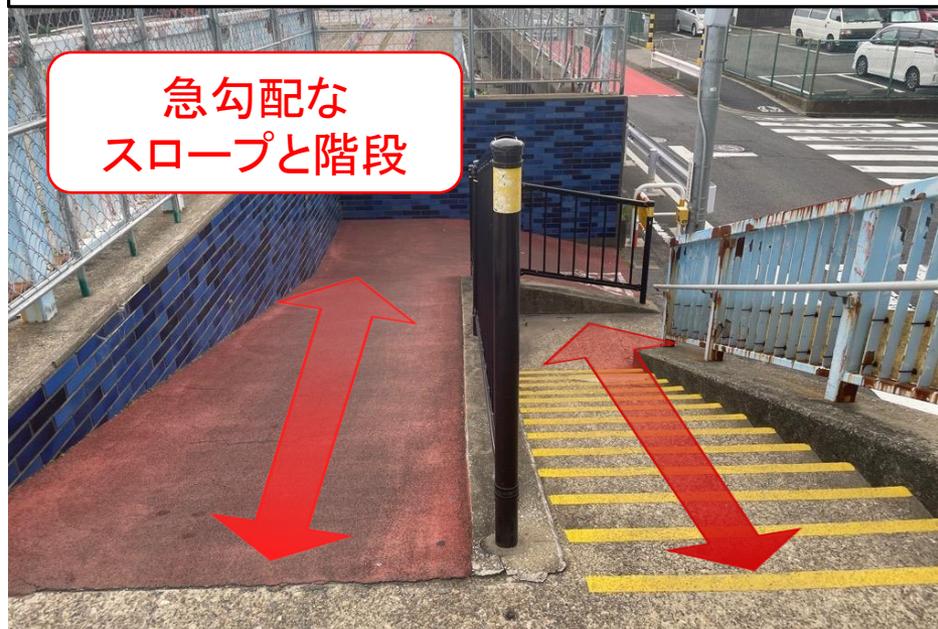
橋の上から道路に向かって撮影

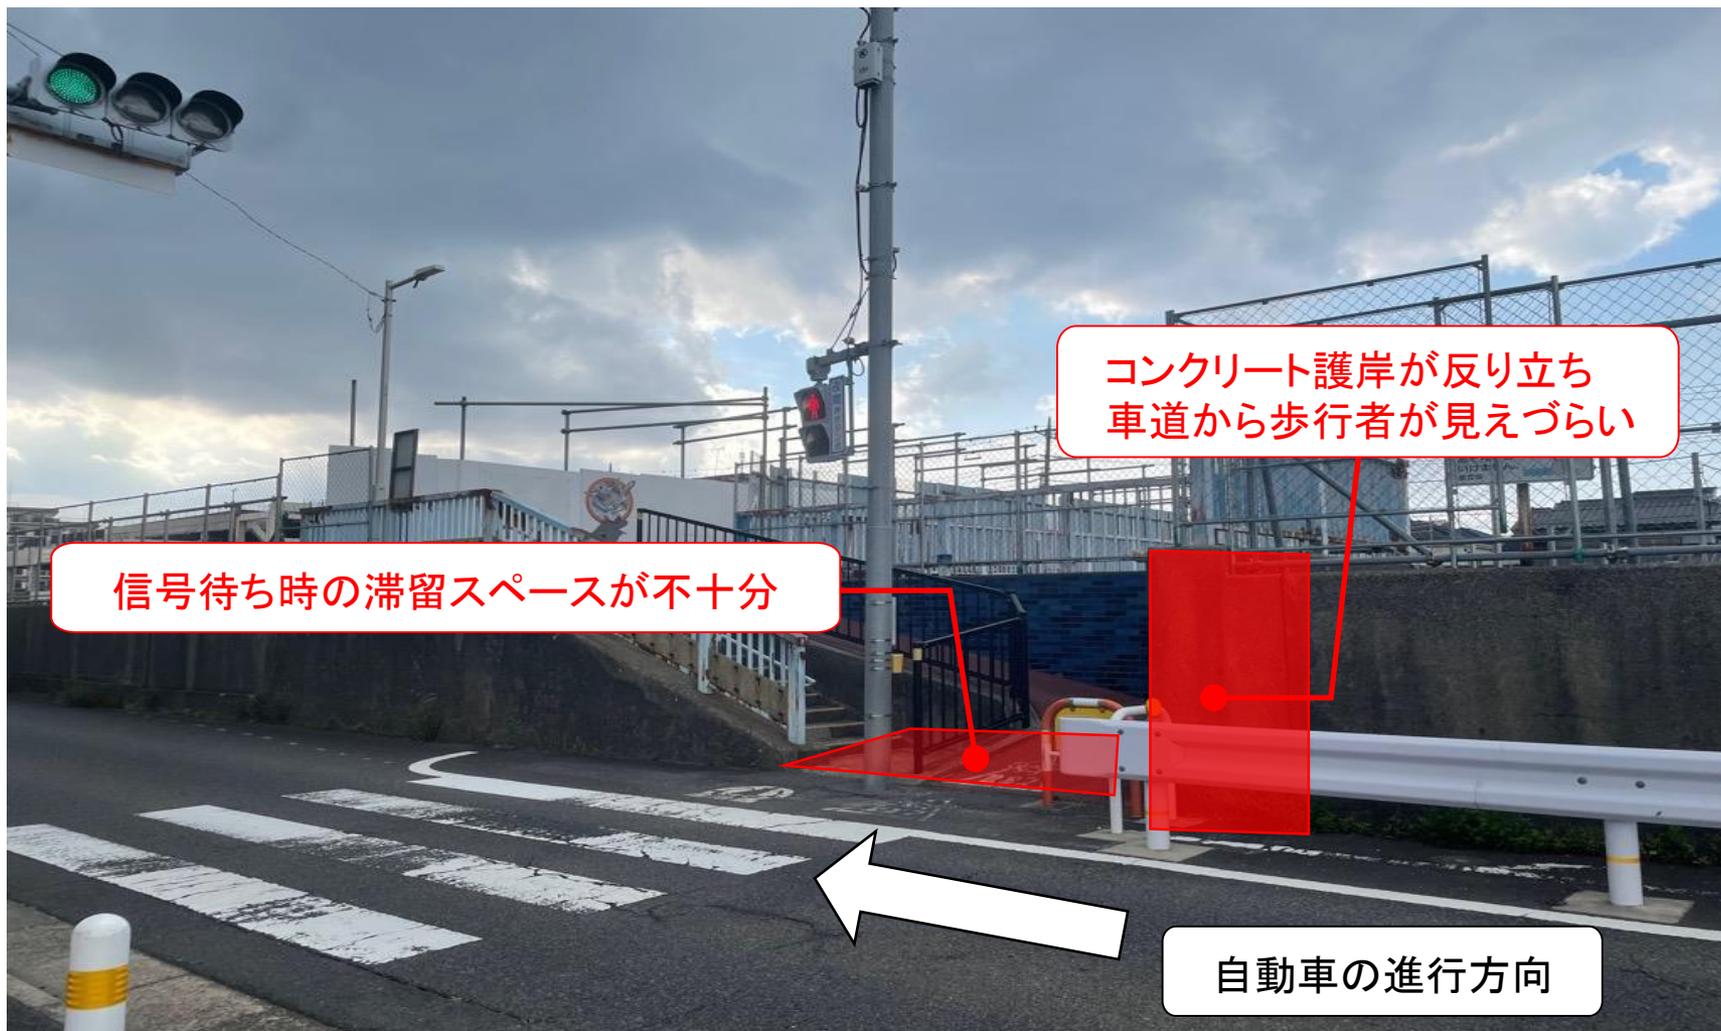
③ 交通事故が発生している・しやすい構造となっている

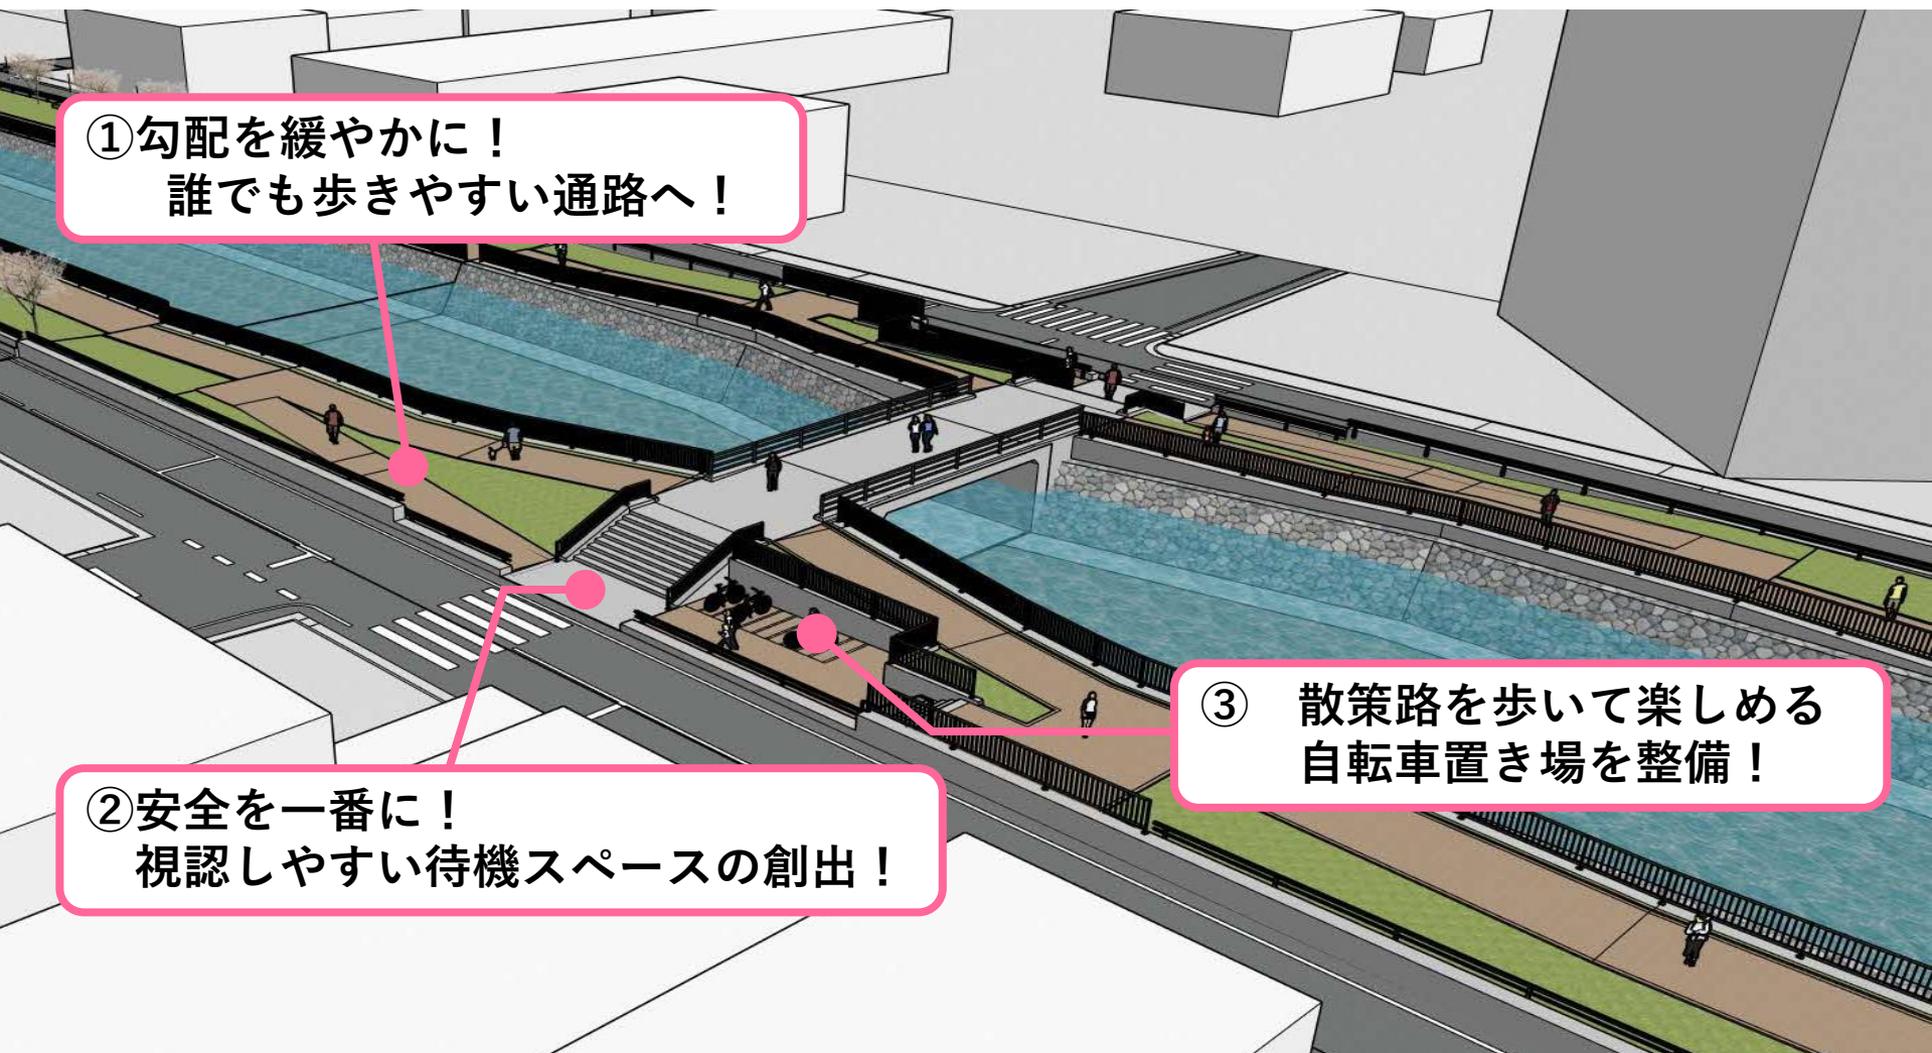
富士見歩道橋の整備のイメージ(案)と整備のポイント

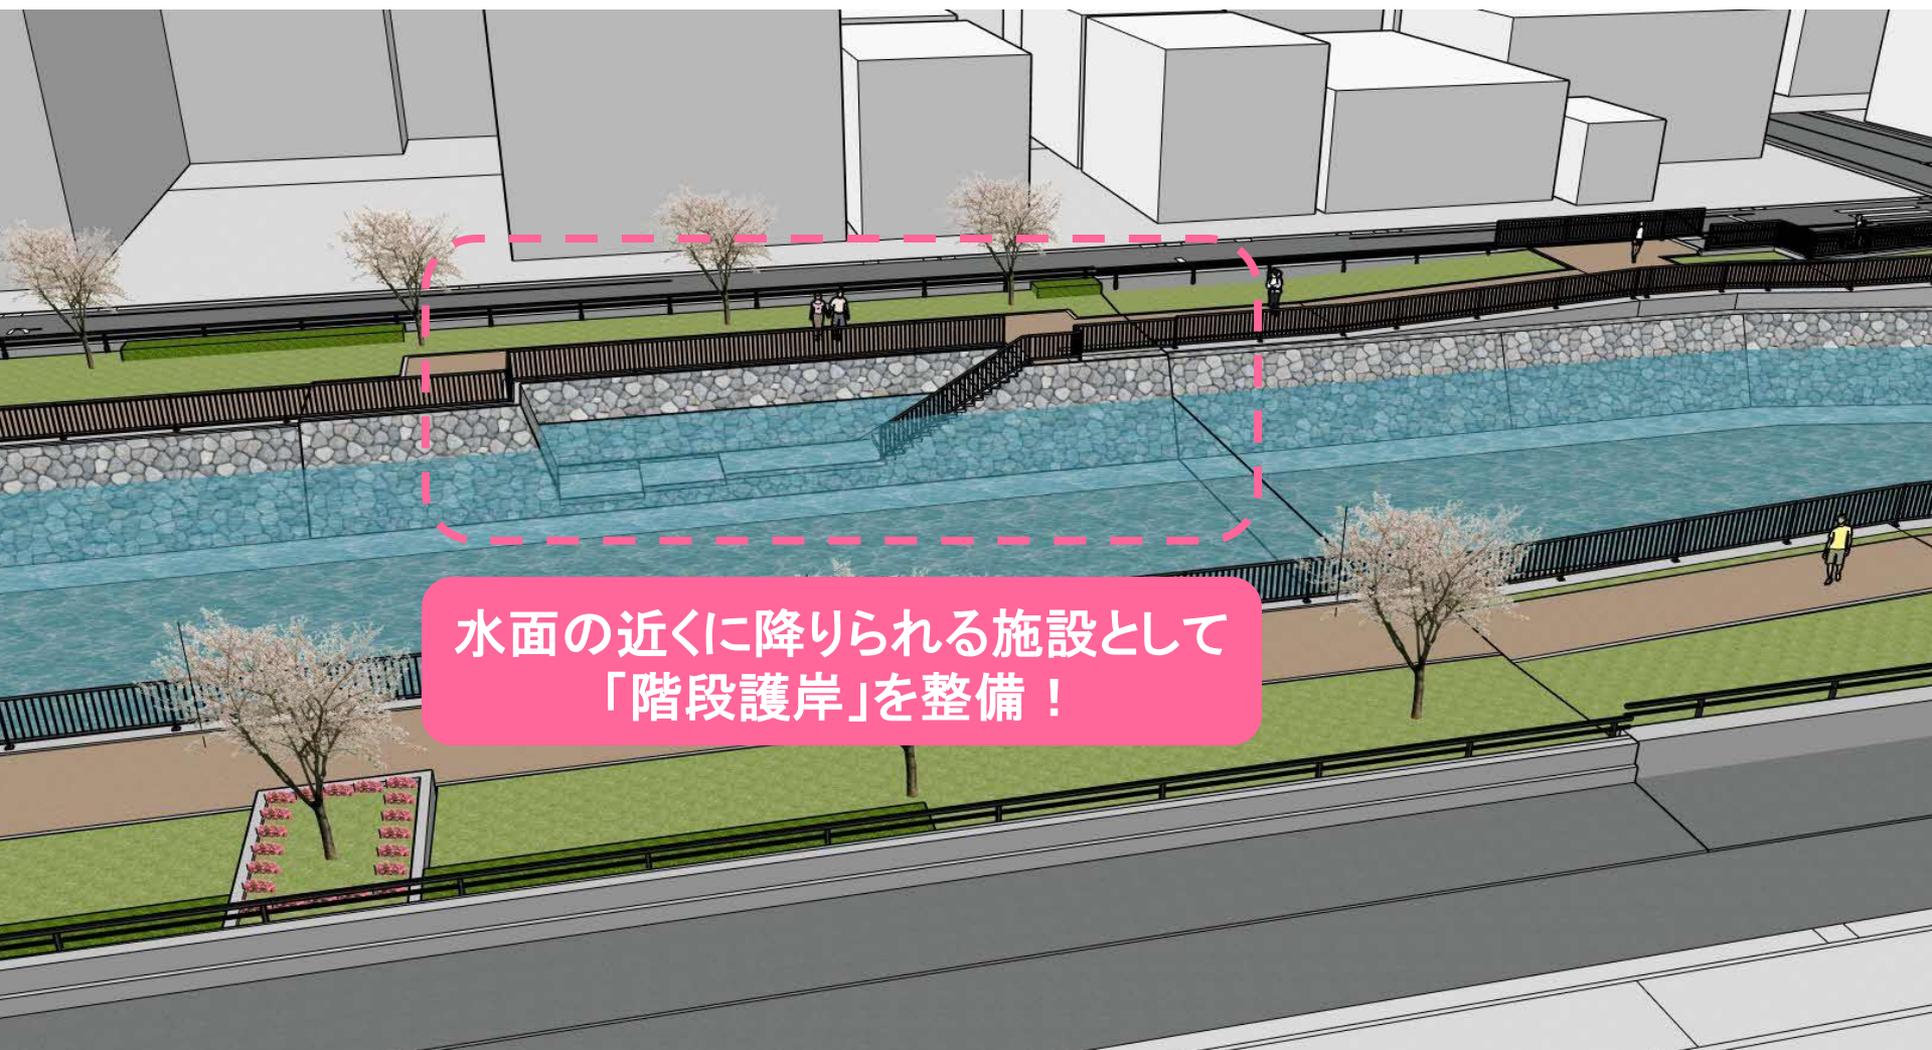
階段護岸の整備イメージ(案)

水面の近くに降りられる施設として
「階段護岸」を整備！

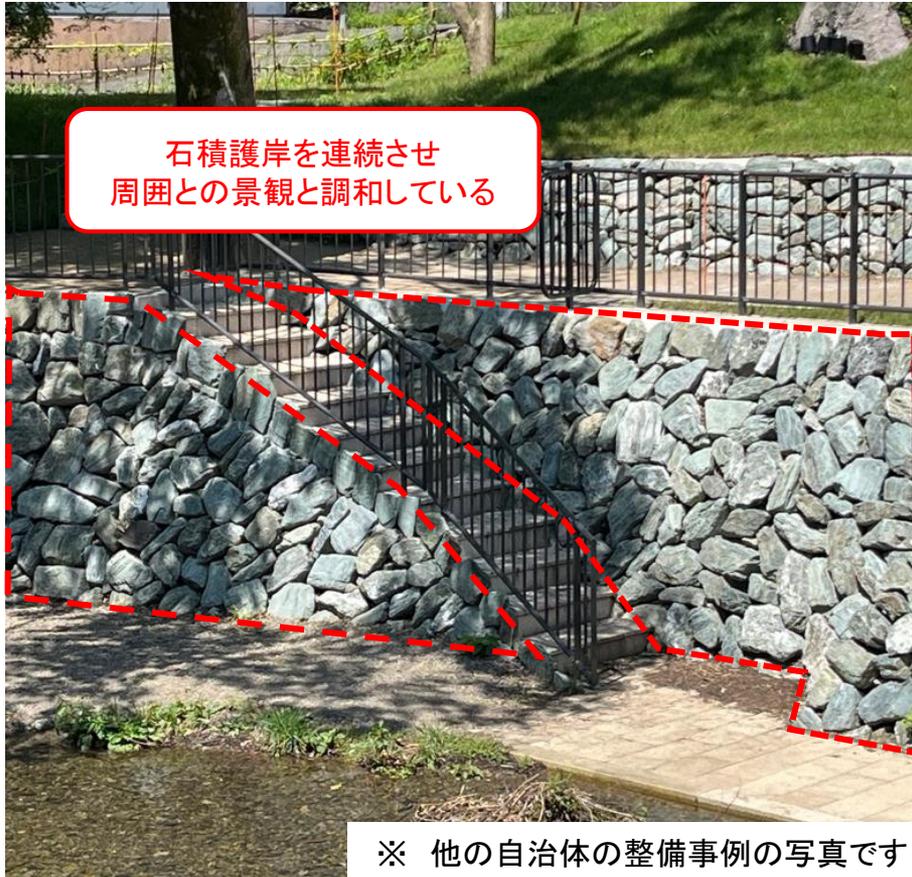
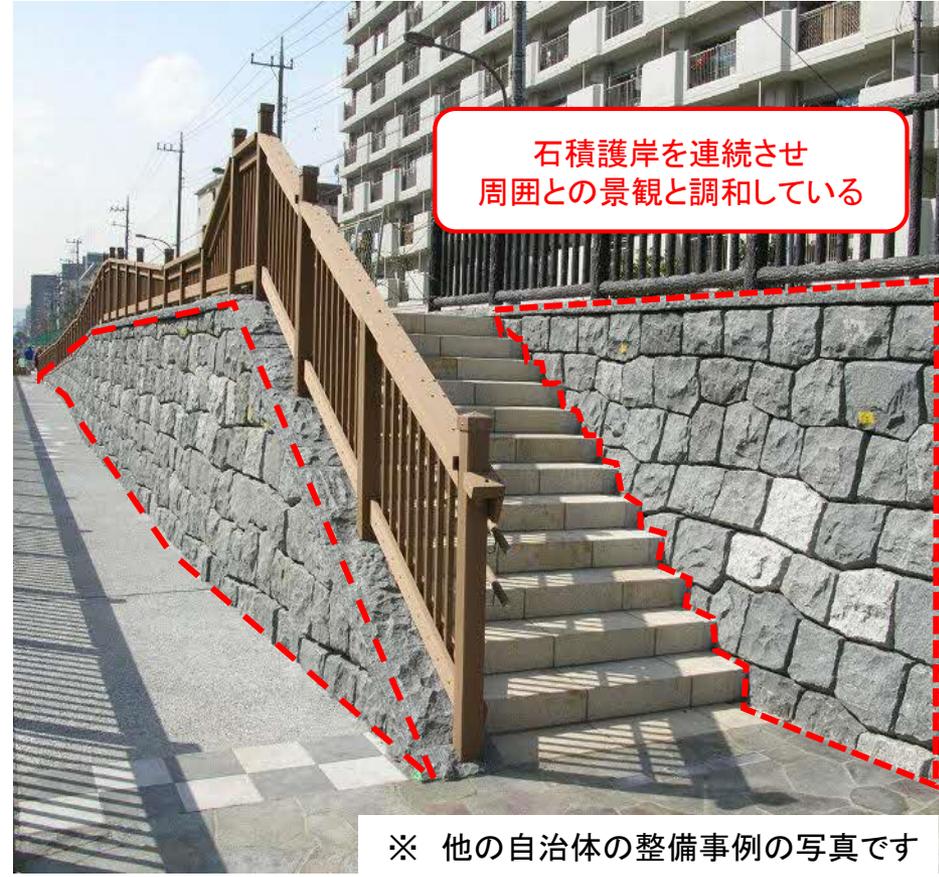
階段護岸の整備事例
