入谷中学校の放射線測定結果一覧

平成24年1月16日測定

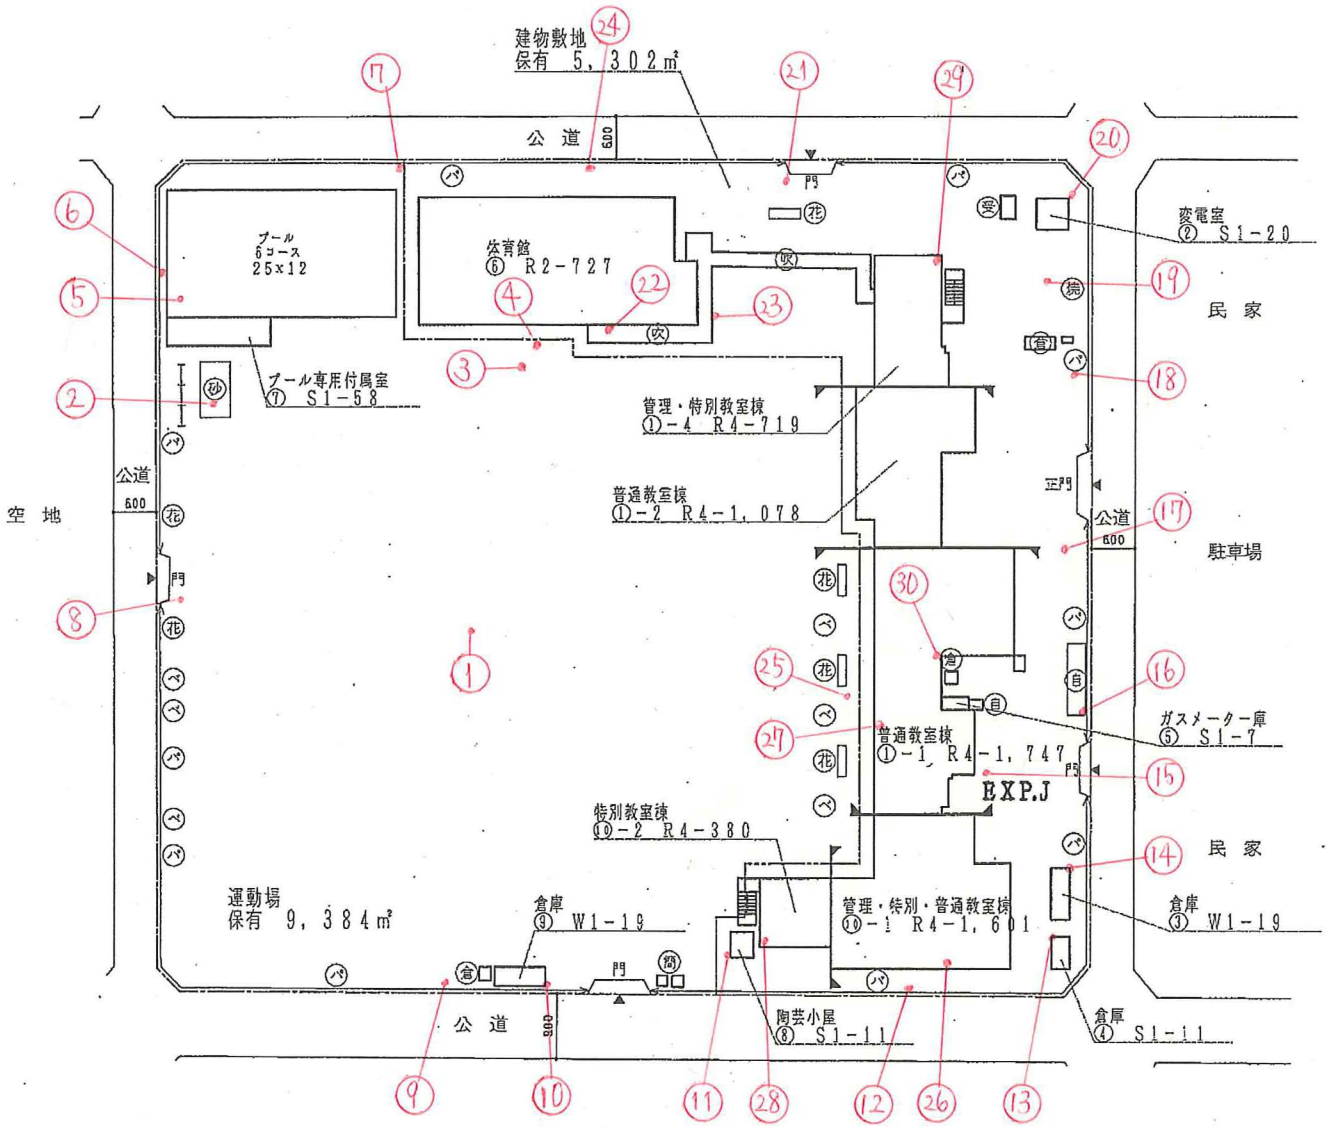
施設の配置図	縮尺	1／1000　(A4)	学校名	入谷中学校	調査番号	(都道府県) 13	(市町村) 121	(学校) 4029	整理番号	0329－

※測定地点は、次頁の位置図を参照。
