青井ふれあい公園

2012年 9月19日測定

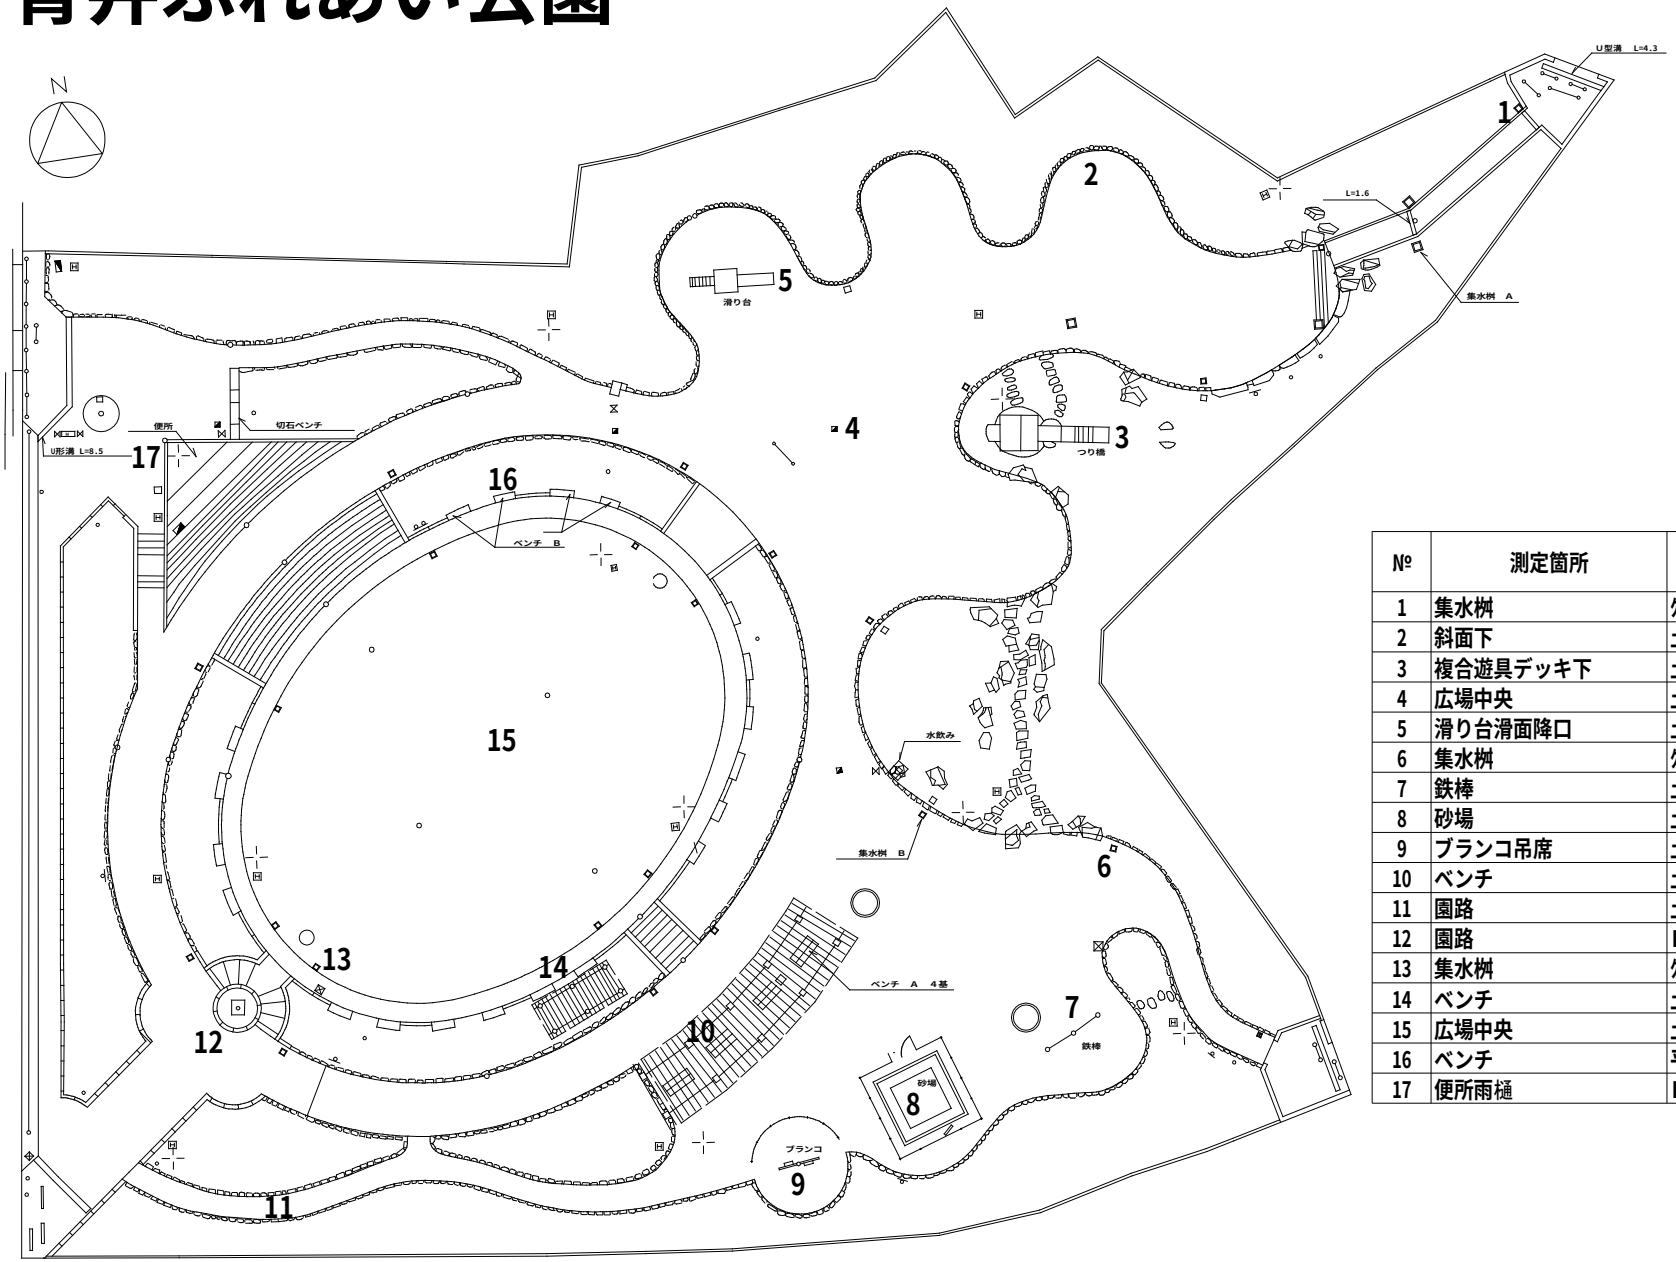
№	測定箇所	測定箇所（材質）	測定数値（μSv/h）			
			1m	50cm	5cm	
1	集水桝	ｸﾞﾚｰﾁﾝｸﾞ	0.09	0.12	0.12	
2	斜面下	土系	0.10	0.11	0.11	
3	複合遊具デッキ下	土系	0.09	0.09	0.09	
4	広場中央	土系	0.09	0.09	0.08	
5	滑り台滑面降口	土系	0.08	0.09	0.11	
6	集水桝	ｸﾞﾚｰﾁﾝｸﾞ	0.09	0.09	0.09	
7	鉄棒	土系	0.09	0.09	0.10	
8	砂場	土系	0.08	0.07	0.07	※
9	ブランコ吊席	土系	0.08	0.08	0.09	
10	ベンチ	土系	0.09	0.10	0.12	
11	園路	土系	0.10	0.09	0.07	
12	園路	ILB	0.11	0.11	0.12	
13	集水桝	ｸﾞﾚｰﾁﾝｸﾞ	0.11	0.11	0.10	
14	ベンチ	土系	0.11	0.13	0.13	
15	広場中央	土系	0.09	0.10	0.10	※
16	ベンチ	平板	0.10	0.11	0.13	
17	便所雨樋	ILB	0.11	0.11	0.11
