谷中公園

2012年 2月 8日測定

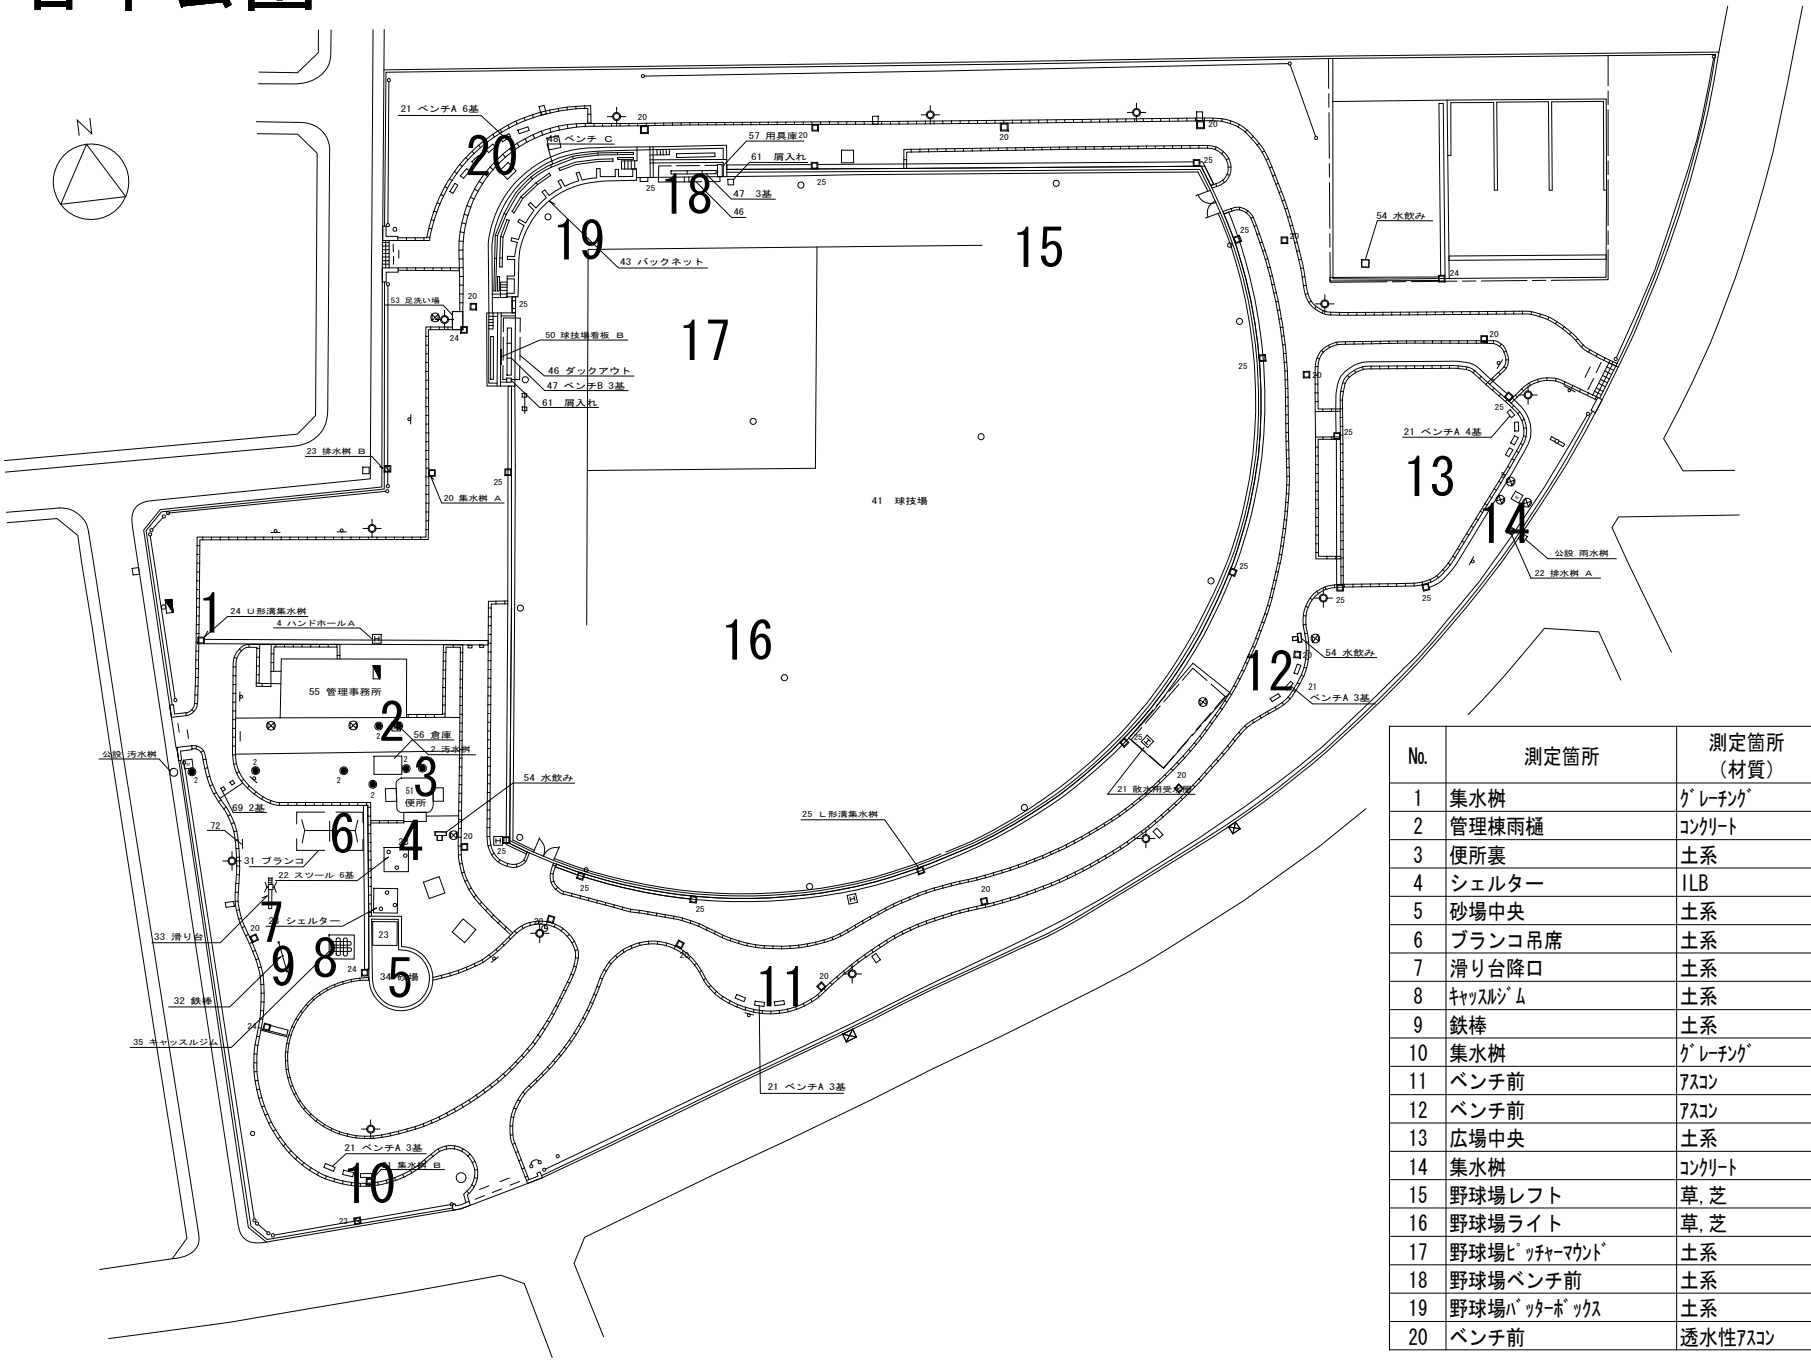
No.	測定箇所	測定箇所（材質）	測定数値（μSv/h）			
			1m	50cm	5cm	
1	集水桝	ｸﾞﾚｰﾁﾝｸﾞ	0.20	0.26	0.39	
2	管理棟雨樋	ｺﾝｸﾘｰﾄ	0.13	0.13	0.13	
3	便所裏	土系	0.16	0.19	0.35	
4	シェルター	ILB	0.14	0.13	0.13	
5	砂場中央	土系	0.13	0.15	0.15	※
6	ブランコ吊席	土系	0.10	0.11	0.11	
7	滑り台降口	土系	0.13	0.12	0.13	
8	ｷｬｯｽﾙｼﾞﾑ	土系	0.12	0.12	0.12	
9	鉄棒	土系	0.12	0.14	0.14	
10	集水桝	ｸﾞﾚｰﾁﾝｸﾞ	0.15	0.16	0.17	
11	ベンチ前	ｱｽｺﾝ	0.14	0.16	0.16	
12	ベンチ前	ｱｽｺﾝ	0.15	0.15	0.16	
13	広場中央	土系	0.14	0.14	0.14	※
14	集水桝	ｺﾝｸﾘｰﾄ	0.15	0.15	0.15	
15	野球場レフト	草,芝	0.20	0.22	0.23	
16	野球場ライト	草,芝	0.18	0.21	0.23	
17	野球場ﾋﾟｯﾁｬｰﾏｳﾝﾄﾞ	土系	0.13	0.12	0.12	
18	野球場ベンチ前	土系	0.11	0.12	0.11	
19	野球場ﾊﾞｯﾀｰﾎﾞｯｸｽ	土系	0.12	0.12	0.13	
20	ベンチ前	透水性ｱｽｺﾝ	0.14	0.15	0.16

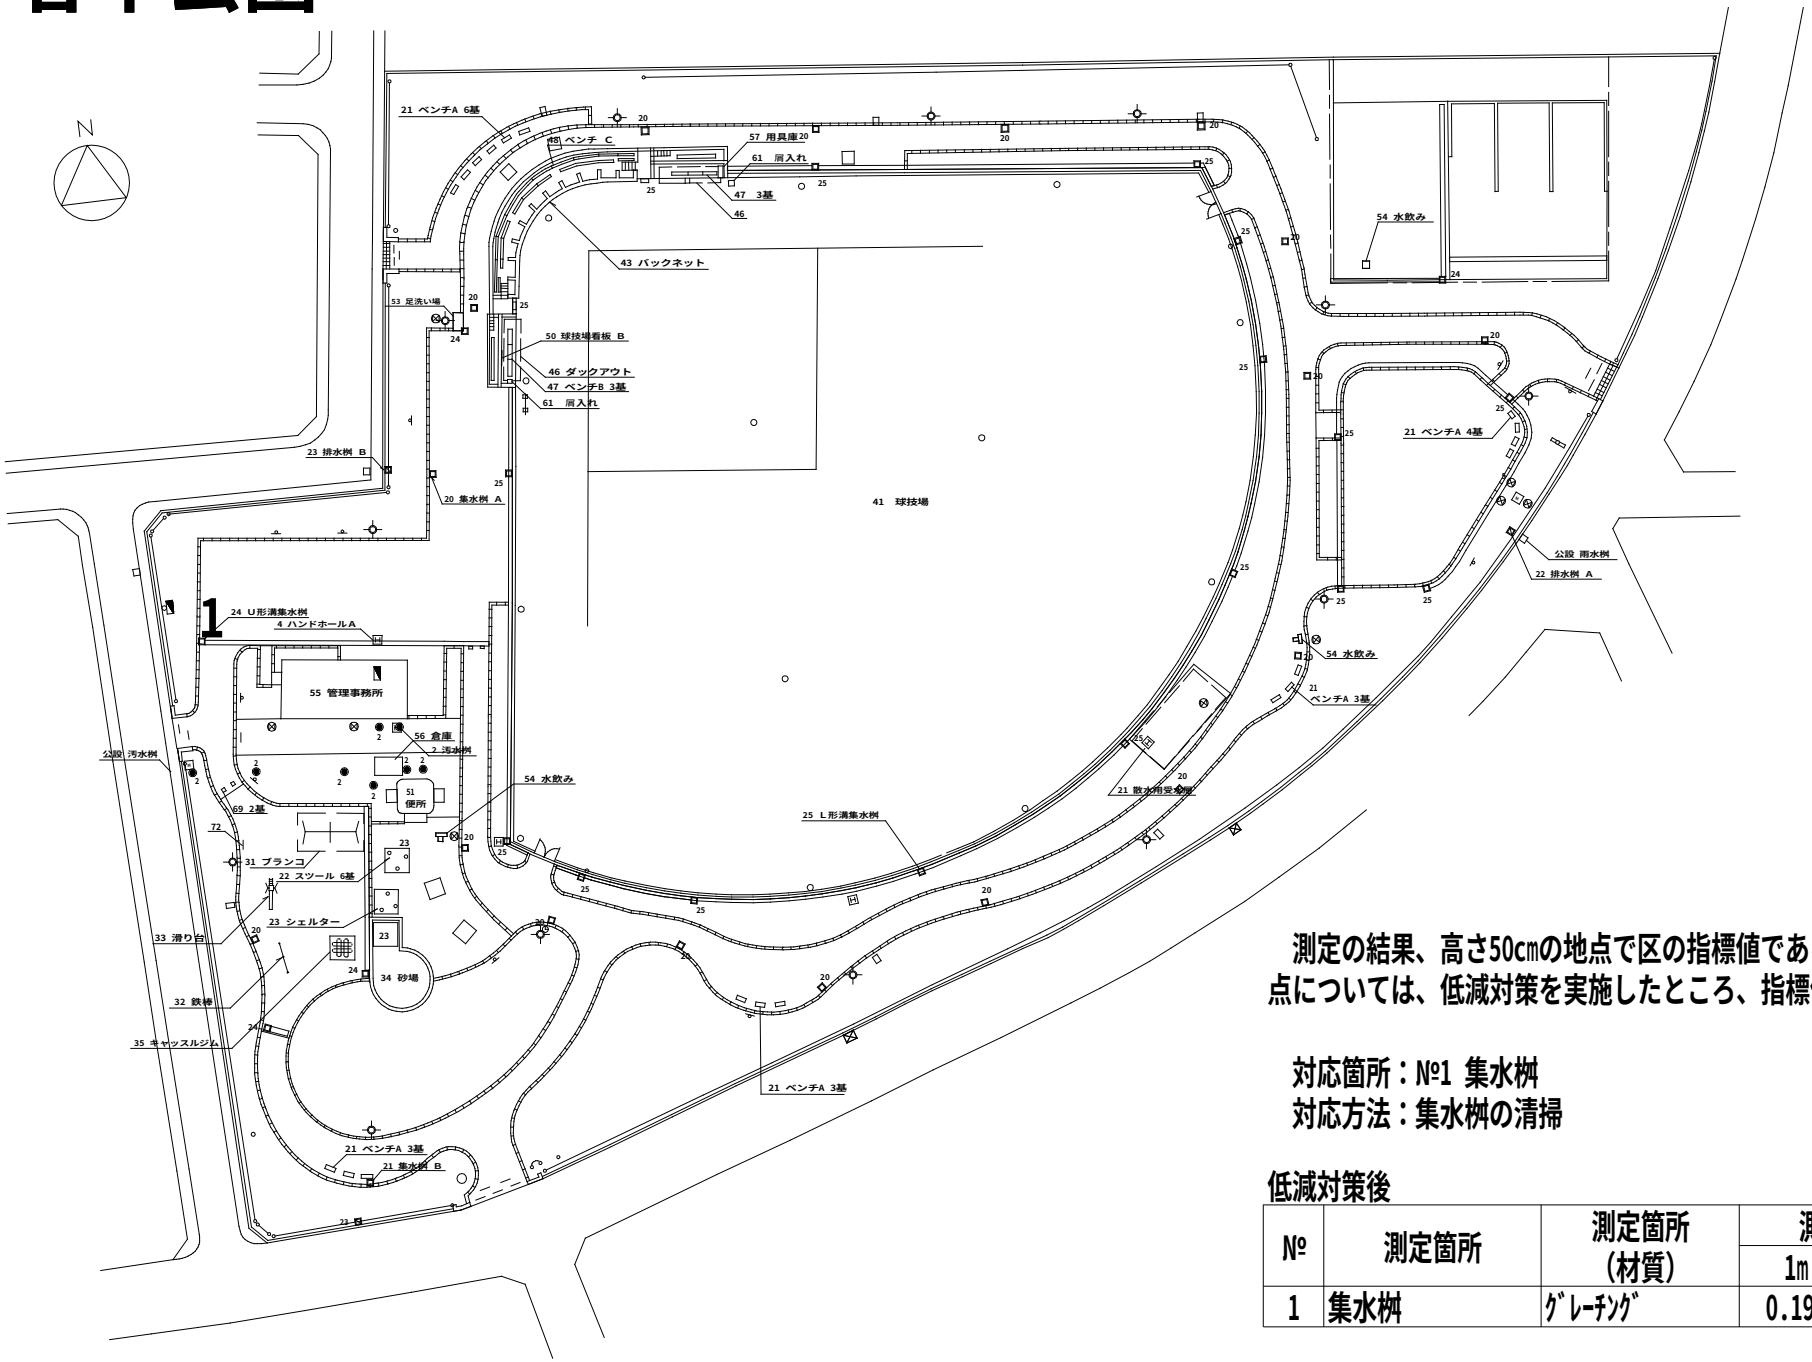
測定の結果、高さ50㎝の地点で区の指標値である0.25μSv/h以上の地点については、低減対策を実施したところ、指標値を下回りました。

№	測定箇所	測定箇所（材質）	測定数値（μSv/h）		
			1m	50cm	5cm
1	集水桝	ｸﾞﾚｰﾁﾝｸﾞ	0.19	0.21	0.19

対応箇所：№1 集水桝
対応方法：集水桝の清掃
