② 五丁田公園（測定値）

② 五丁田公園（低減対策後測定値）

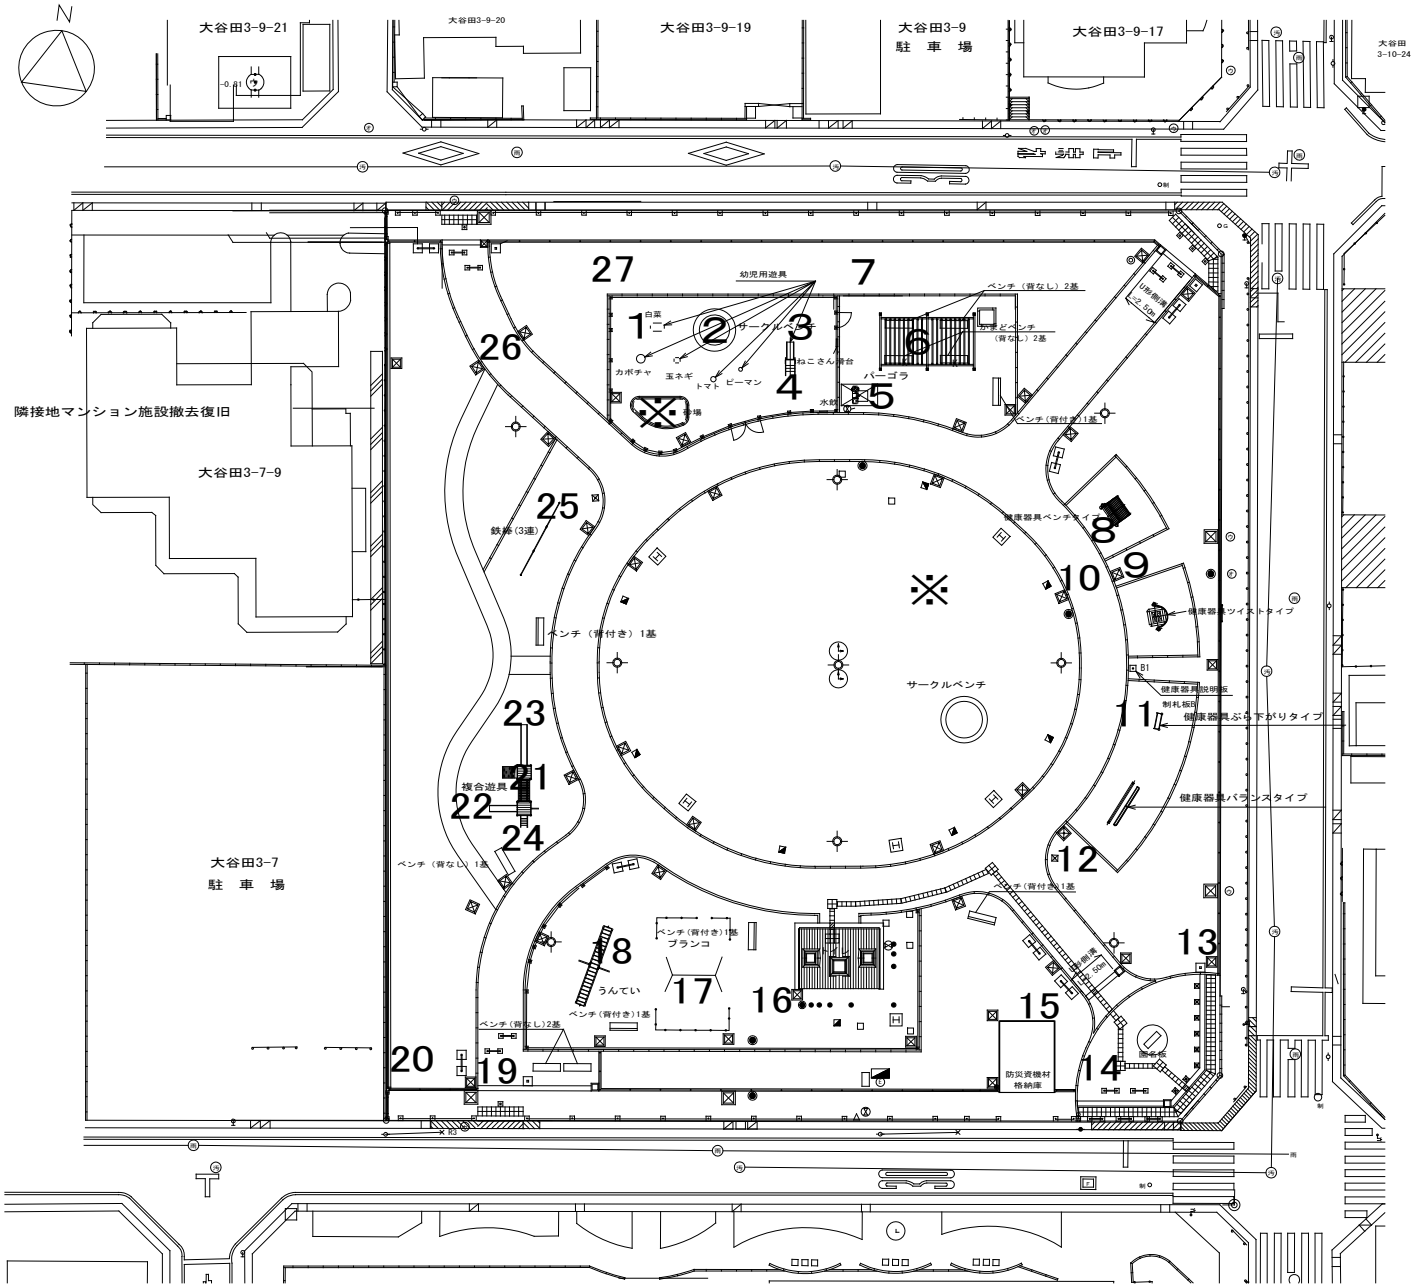
No.	測定施設	測定箇所	測定数値（μSv/h）		
			1m	50cm	5cm
	幼児遊具広場				
1	置物遊具	白菜	0.20	0.20	0.20
2	サークルベンチ	落葉樹	0.18	0.18	0.19
3	ねこの滑り台	滑り面下部	0.17	0.19	0.17
4		階段下	0.18	0.21	0.22
	公園北側				
5	水飲み場	排水桝上	0.15	0.17	0.16
6	藤棚		0.14	0.14	0.13
7	植込み地		0.22	0.24	0.26
	公園東側				
8	背伸ばしベンチ		0.18	0.18	0.17
9	集水桝		0.20	0.22	0.20
10	集水桝		0.19	0.21	0.20
11	ぶらさがり		0.19	0.20	0.18
	公園南東側				
12	植込地（落葉樹）	根元	0.24	0.27	0.25
13	集水桝		0.21	0.22	0.25
14	出入口		0.18	0.19	0.23
15	防災資機材倉庫	雨水桝上	0.18	0.20	0.25
	公園南西側				
16	トイレ脇集水桝		0.17	0.18	0.16
17	ブランコ	吊席下	0.14	0.14	0.13
18	雲梯		0.15	0.16	0.14
19	集水桝		0.19	0.19	0.17
20	植込み地		0.19	0.20	0.22
21	複合遊具	デッキ下	0.18	0.17	0.18
22		小滑り台滑り面下部	0.18	0.21	0.31
23		大滑り台滑り面下部	0.21	0.24	0.31
24		階段下	0.22	0.25	0.30
	公園北西側				
25	鉄棒		0.15	0.15	0.13
26	園路		0.21	0.24	0.25
27	植込み地		0.20	0.22	0.25
参考値（2011年7月～8月の測定対象地）					
※	空間線量		0.12	0.13	0.13
※	砂場		0.18	0.17	0.18

2011年11月 2日測定

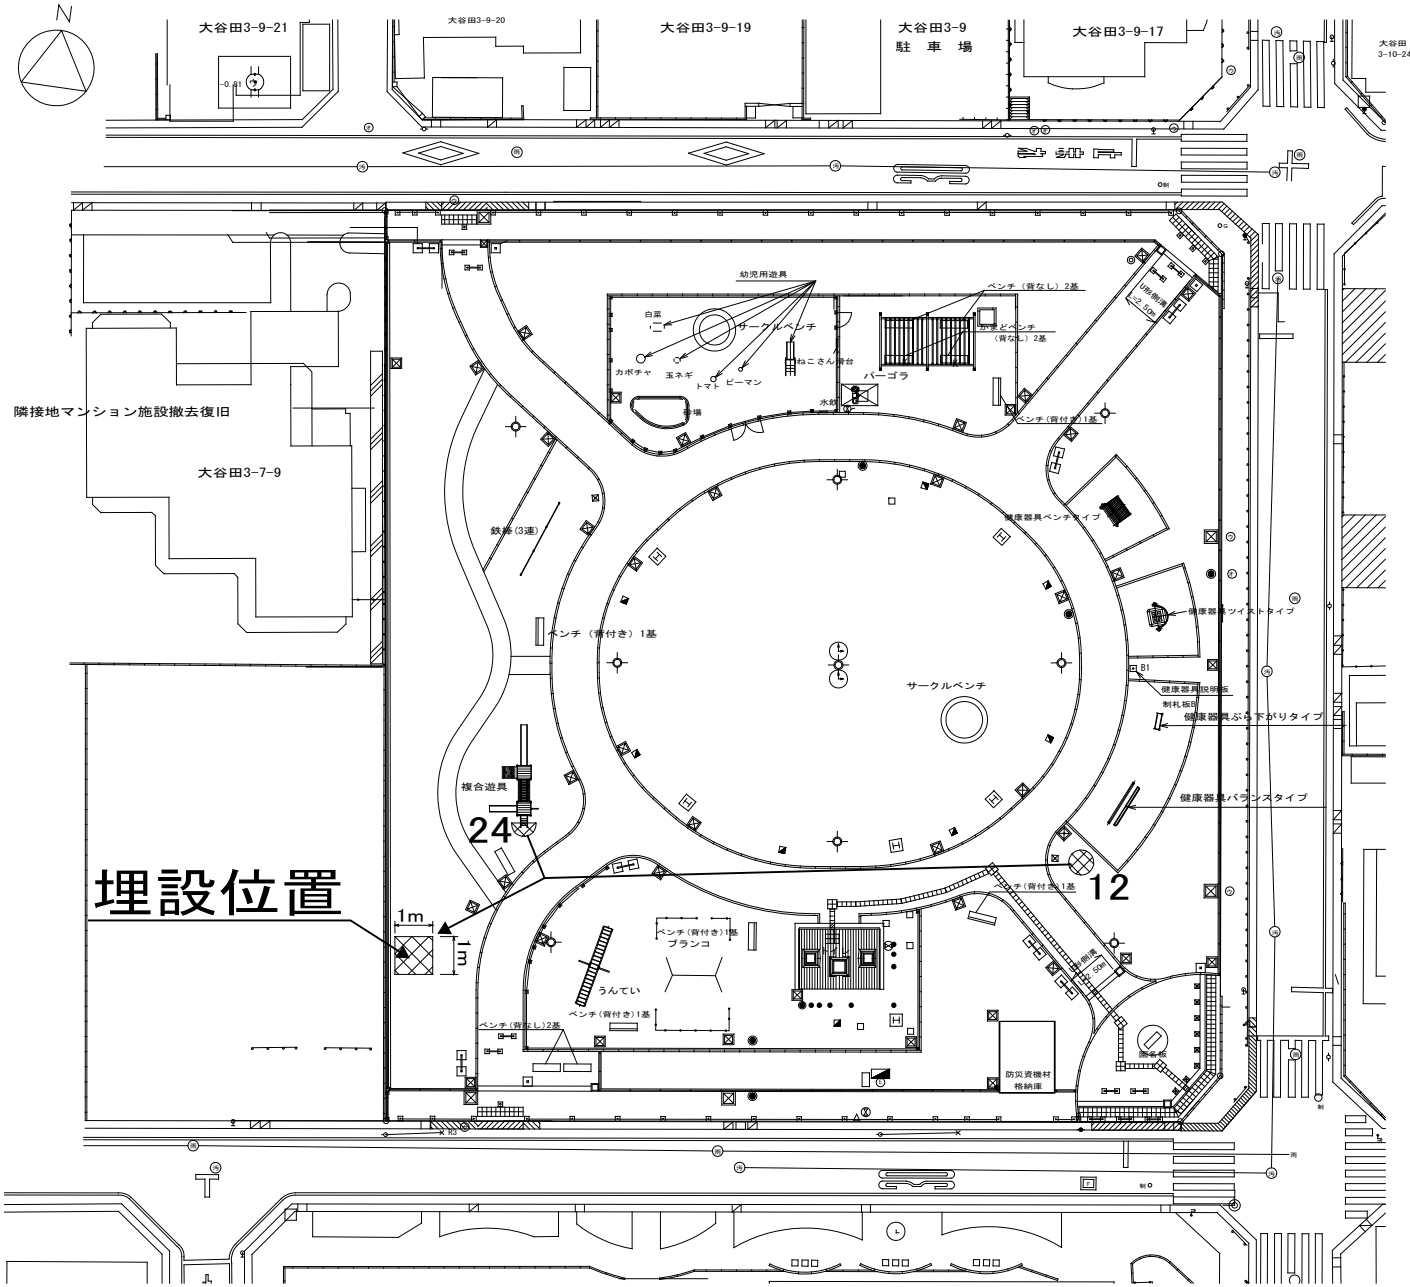
測定の結果、高さ50cmの地点で区の指標値である0.25μSv/h以上の地点については、低減対策を実施したところ、指標値を下回りました。

No.	測定施設	測定箇所	測定数値(μSv/h)		
			1m	50cm	5cm
12	植込地(落葉樹)	根元	0.22	0.22	0.17
24	複合遊具	階段下	0.20	0.23	0.25

No.12 対応箇所:植込地
対応方法:地表2～3cmの土の入換え

No.24 対応箇所:複合遊具
対応方法:チップ舗装除去
