佐野いこいの森緑地

五丁田公園

大谷田南公園

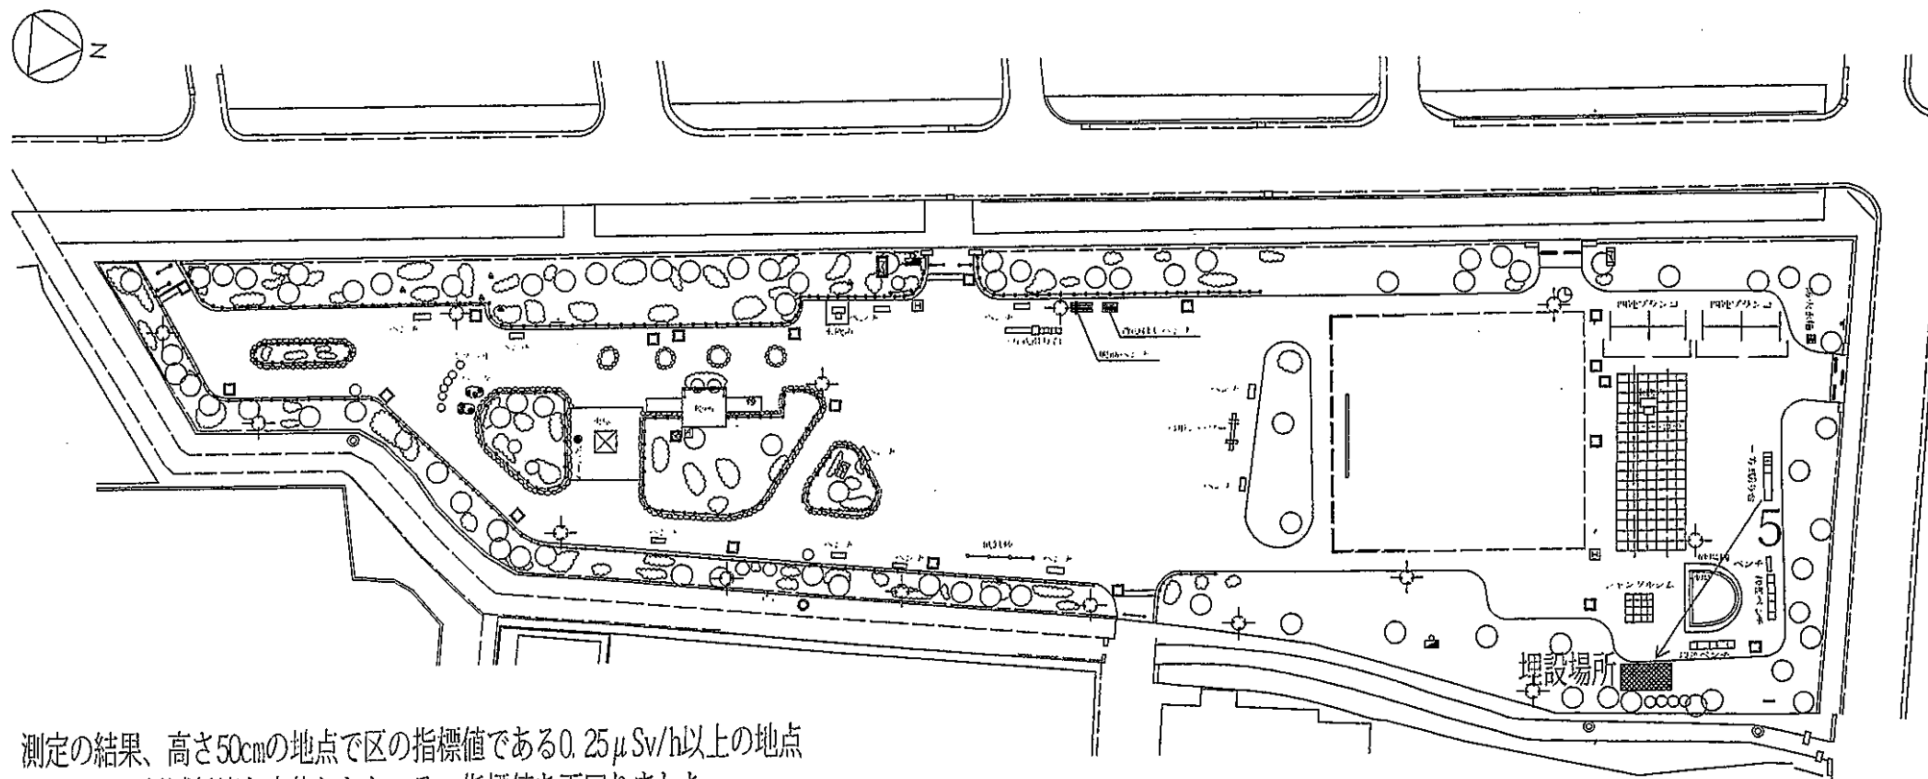
神明東公園

測定の結果、高さ50cmの地点で区の指標値である $0.25 \mu\text{Sv/h}$ 以上の地点については、低減対策を実施したところ、指標値を下回りました。

No.	測定箇所	測定箇所 (材質)	測定数値 ($\mu\text{Sv/h}$)		
			1m	50cm	5cm
5	滑り台降口	土系	0.34	0.40	0.46

No.	測定箇所	測定箇所 (材質)	測定数値 ($\mu\text{Sv/h}$)		
			1m	50cm	5cm
5	滑り台降口	土系	0.23	0.23	0.20

対応箇所：滑り台降口
 対応方法：地表25cmの土の入替
