# 北三谷小学校の放射線測定結果一覧

平成23年11月29日測定

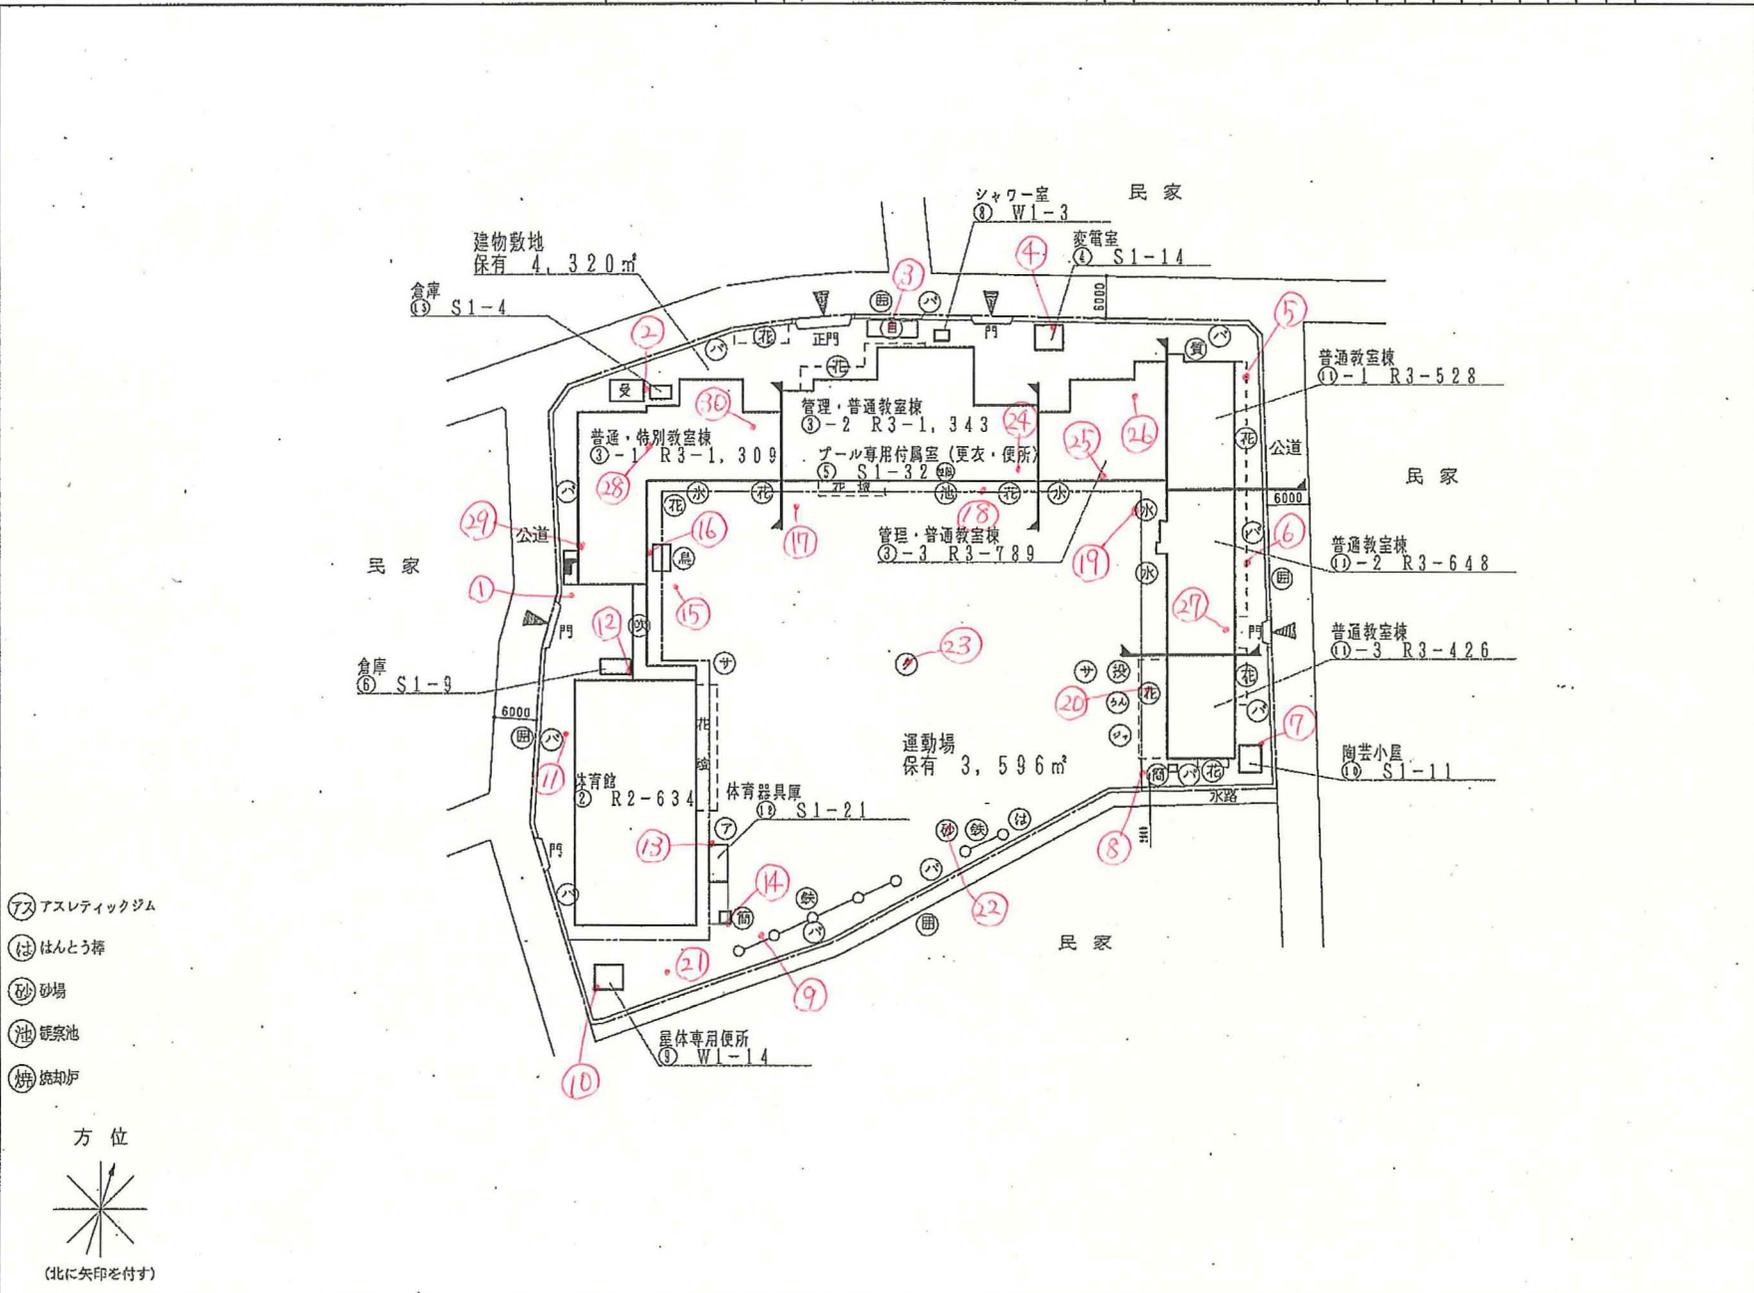
施設の配置図	縮尺	1/1000 (A4)	学校名	北三谷小学校	調査番号	(都道府県)	(市町村)	(学校)	整理番号	0240-
		0 10 20 30 40				113	11211	0191214

※測定地点は、次頁の位置図を参照。
