花畑小学校の放射線測定結果一覧

平成23年12月5日測定

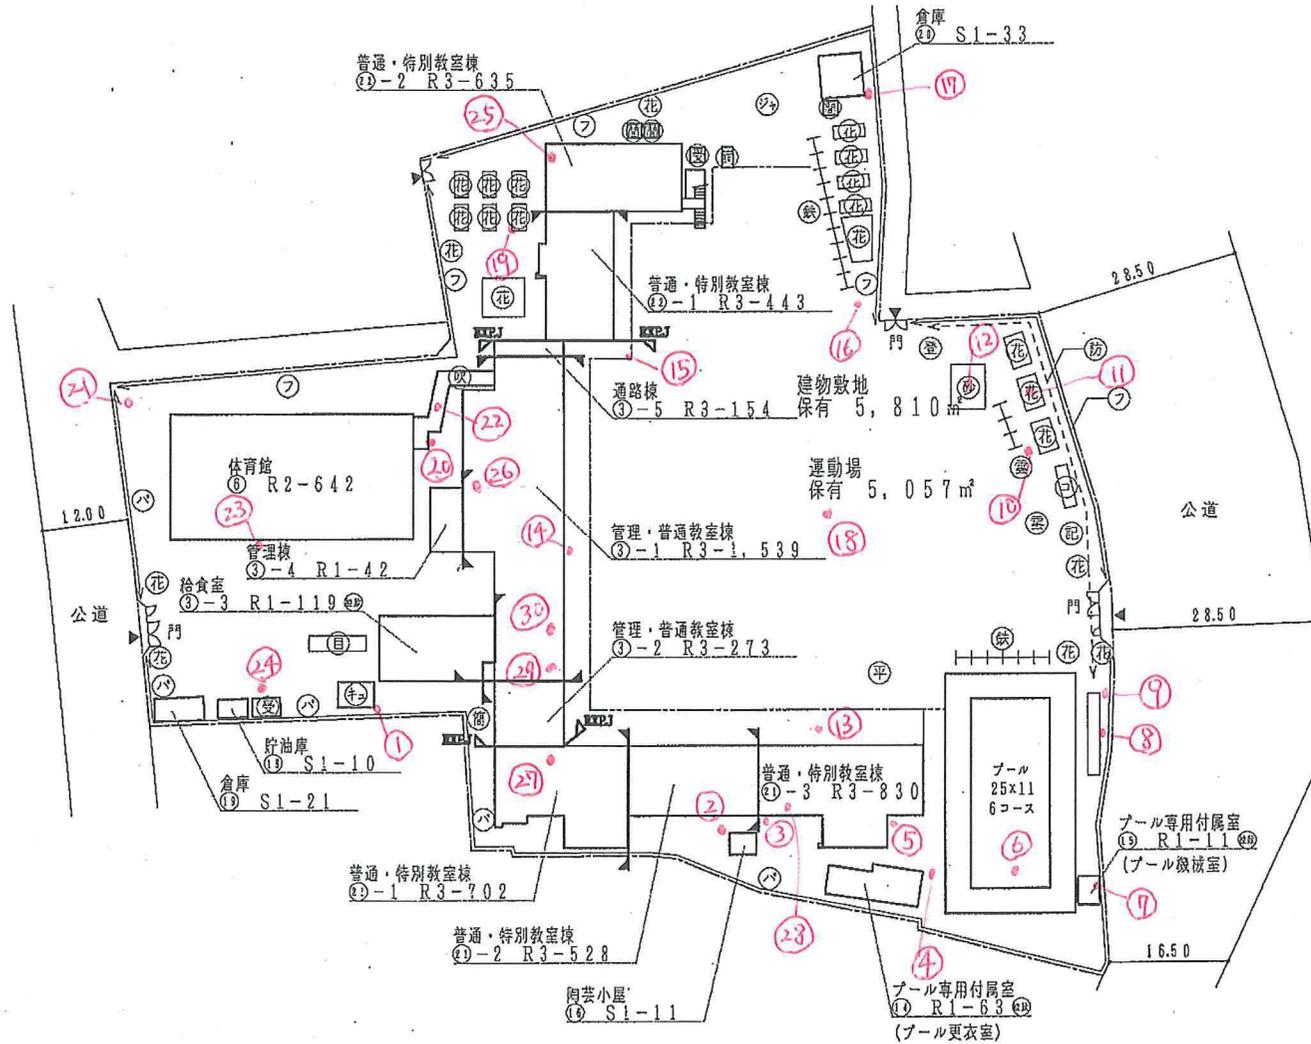
施設の配置図	縮尺	1/1000 (A4)	学校名	花畑小学校	調査年度	1:3	(市町村)	1:2:1	(学校)	0:9:2:7	経緯度	0243-
--------	----	-------------	-----	-------	------	-----	-------	-------	------	---------	-----	-------

※測定地点は、次頁の位置図を参照。
