# 花畑西小学校の放射線測定結果一覧

平成23年12月12日測定

施設の配置図

花畑西小学校

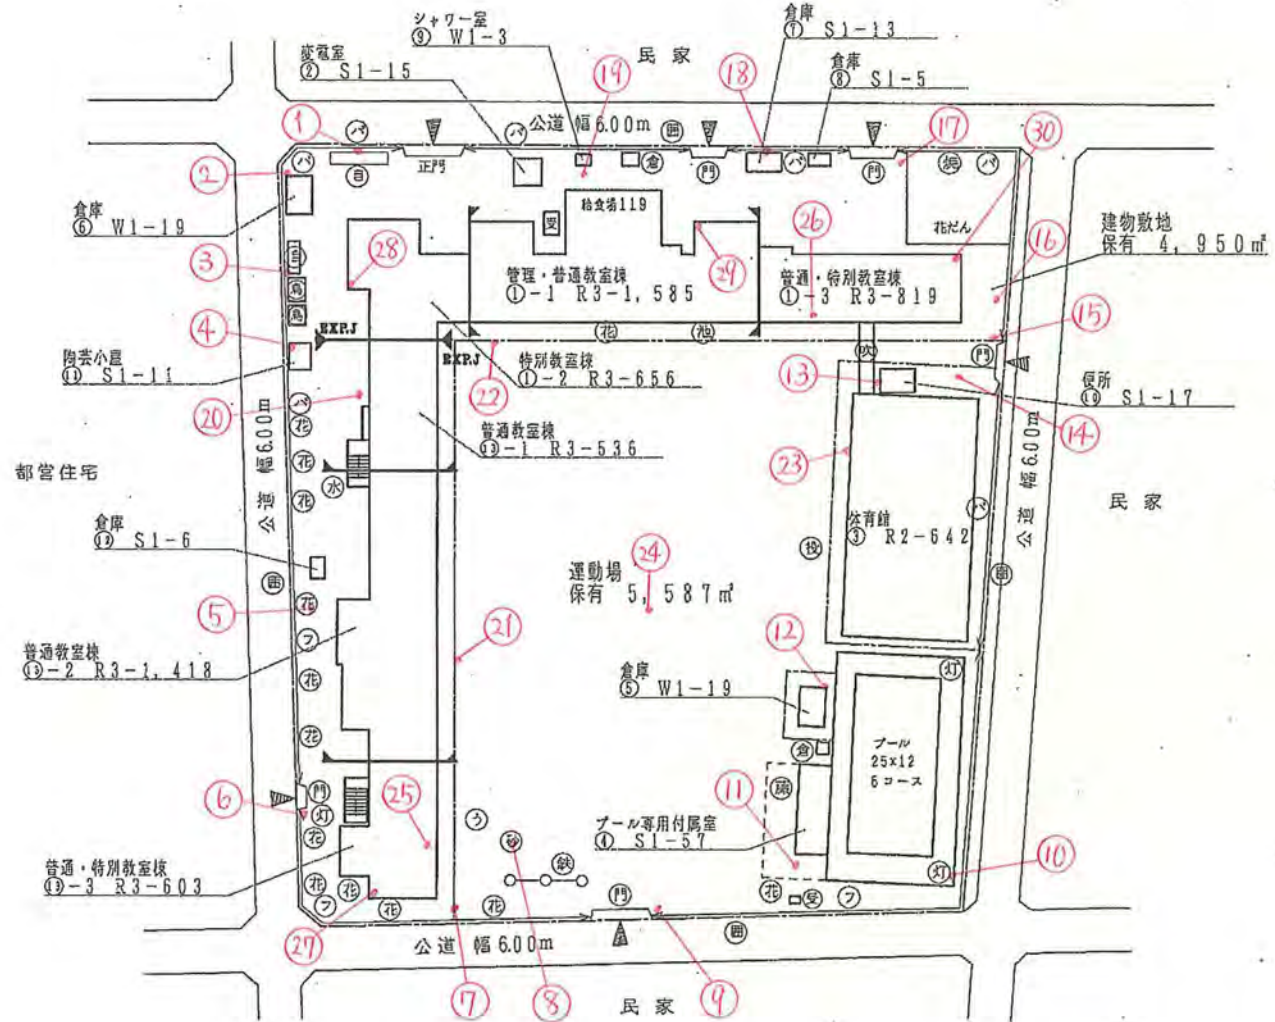
※測定地点は、次頁の位置図を参照。

測定地点	測定対象	測定結果[ $\mu$ Sv/h]			備考
		高さ 100cm	高さ 50cm	高さ 5cm	
1	北側駐輪場ひさし下	0.09	0.12	0.16	
2	北西角倉庫雨樋下	0.09	0.11	0.24	
3	西側駐輪場雨樋下	0.09	0.10	0.18	
4	陶芸小屋雨樋下	0.11	0.14	0.35	
5	学校菜園	0.09	0.09	0.10	
6	西門雨樋下	0.09	0.08	0.09	
7	校庭南側側溝	0.08	0.07	0.09	
8	砂場	0.10	0.10	0.12	
9	南門脇側溝	0.08	0.09	0.11	
10	プール東側集水桝	0.07	0.08	0.08	
11	プールシャワー場 排水溝	0.06	0.06	0.06	
12	プール西側倉庫 ひさし下	0.07	0.08	0.10	
13	体育館渡り廊下 雨樋下	0.08	0.12	0.22	
14	体育館北側 雨樋下	0.08	0.08	0.15	
15	東門脇雨水桝	0.07	0.07	0.07	
16	東門脇盛土	0.16	0.29	1.10	50cmは3回測定平均値
17	北東門脇側溝	0.12	0.15	0.17	
18	北東側倉庫ひさし下	0.10	0.12	0.19	
19	給食室北側集水桝	0.09	0.10	0.12	
20	校舎西側植木鉢	0.08	0.09	0.09

測定地点	測定対象	測定結果[ $\mu$ Sv/h]			備考
		高さ 100cm	高さ 50cm	高さ 5cm	
21	西昇降口側溝	0.08	0.08	0.11	
22	中央昇降口側溝	0.09	0.10	0.13	
23	体育館西出入り口 ひさし下	0.09	0.11	0.33	
24	校庭中央	0.07	0.07	0.08	
25	1階 理科室	0.05	0.06	0.06	
26	3階 児童会室	0.05	0.05	0.06	
27	屋上排水溝(南)	0.08	0.14	0.31	
28	屋上排水溝(西)	0.09	0.16	0.51	
29	屋上排水溝(中)	0.06	0.15	0.51	
30	屋上排水溝(東)	0.07	0.14	0.37	
31					
32					
33					
34					
35					
36					
37					
38					
39					
40
