## 伊興中学校の放射線測定結果一覧

平成24年1月5日測定

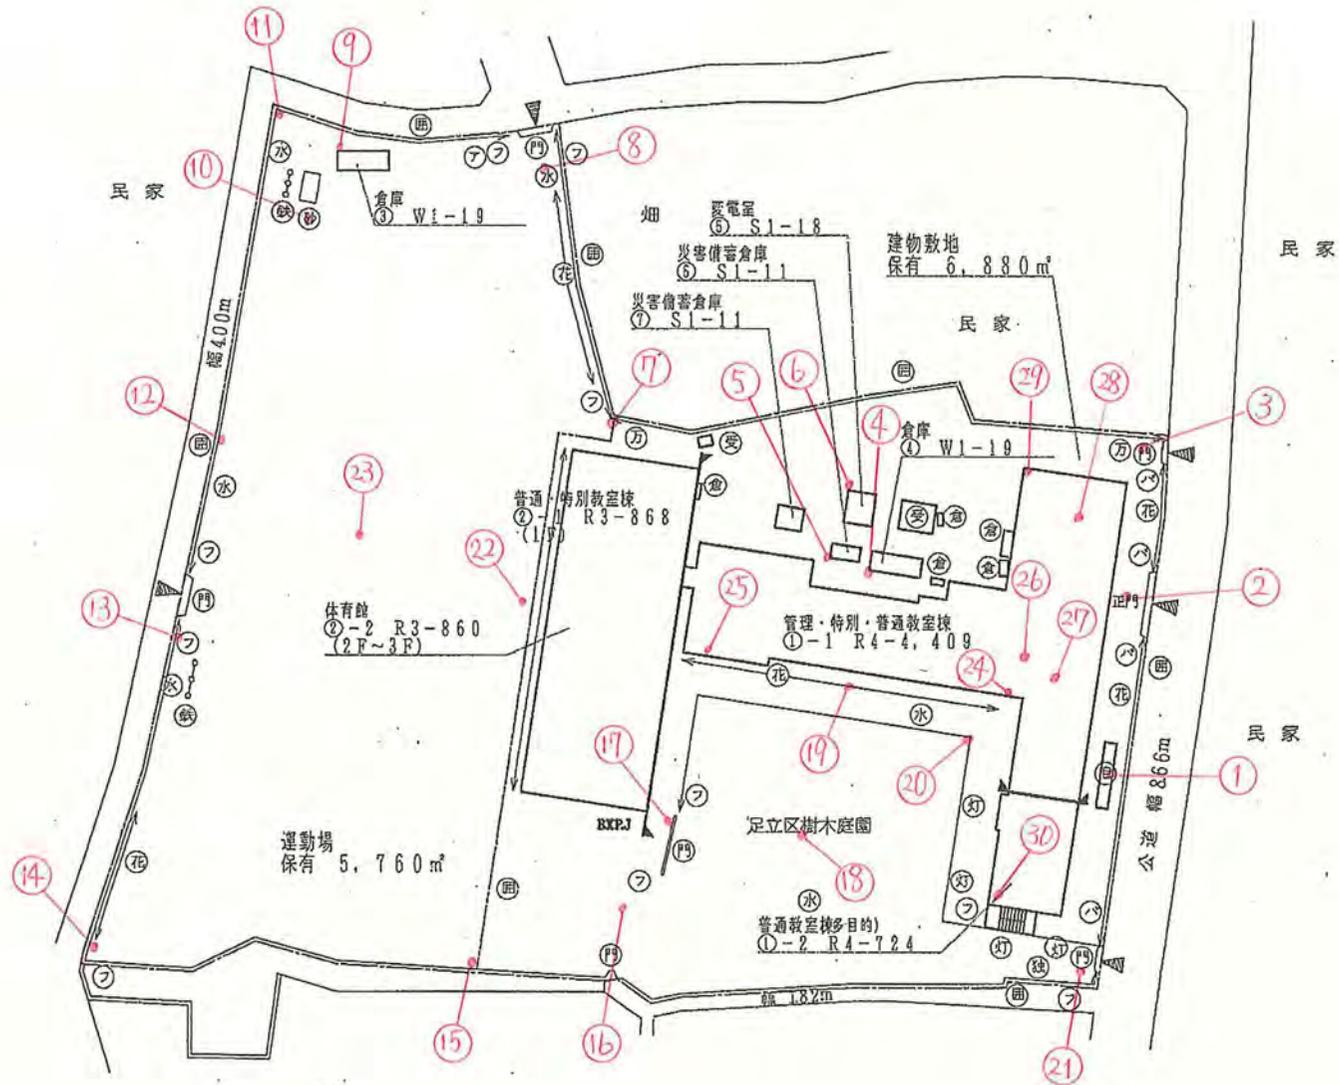
施設の配置図	縮尺	1/1000 (A4)	学校名	伊興中学校	調査番号	(都道府県)	(市町村)	(学校)	設置年度	0331-
		1.0 2.0 3.0 4.0 m			113	11211	4121811

※測定地点は、次頁の位置図を参照。
