# 足立区 緑の実態調査 ＜第6次＞

平成29年度実施

概要版

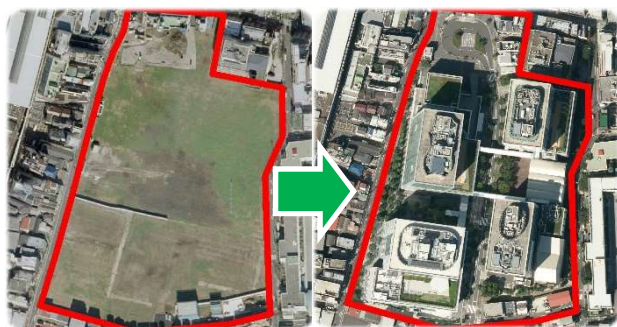
■東京電機大学（3.4ha・千住旭町）の例

開発により、元々草地だったところに樹木が植えられ、樹木被覆地率が大幅に増加しました。

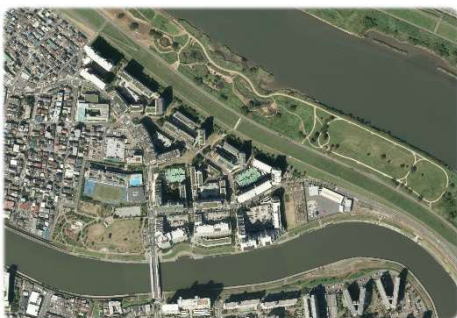
①新田開発地区

新田地区は、荒川と隅田川に挟まれた地区です。  
水辺の緑化や街路樹、ビル風などの影響により温度が低くなっています。

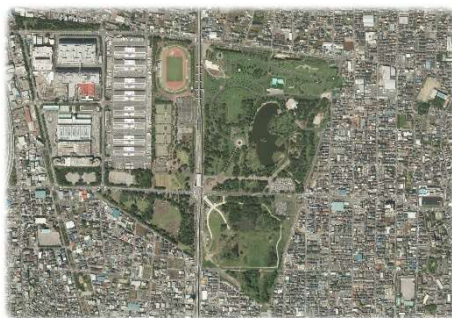
②舎人公園

舎人公園は、約63.1haに及び広範囲の公園です。中央に大きな池があり、樹木や草地に覆われ、公園全域および周辺の温度が低くなっています。

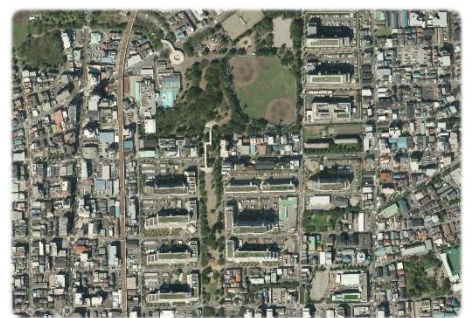
③東綾瀬地区

東綾瀬地区は、都立公園とUR住宅が大半を占めている地区です。公園の緑とUR住宅の屋上緑化の相乗効果もあり低い温度になっています。

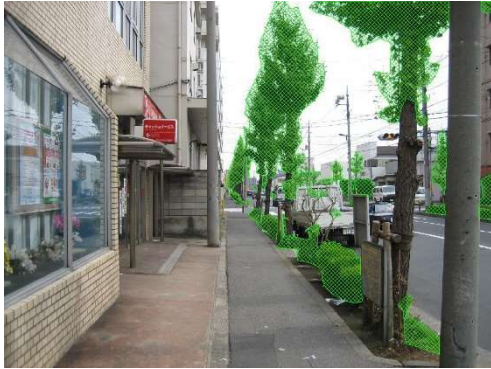
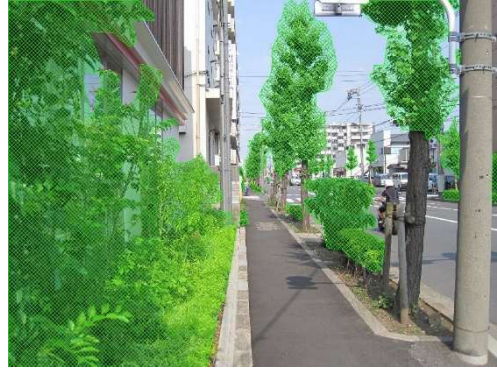
## ■緑視率が向上した交差点の例（保木間3丁目）

平成21年(14.5%)

平成29年(49.9%)

左側建物の接道緑化により、緑の景色が視界に広がり、安らぎを与えます。街路樹とともに、接道緑化が緑視率向上に効果を上げていることが分かります。

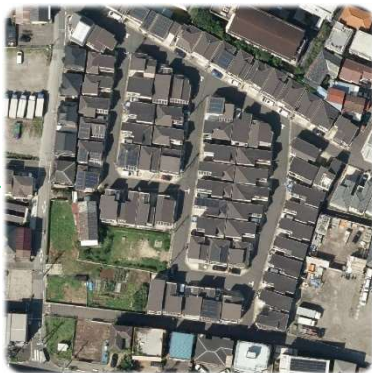
## ■農地が宅地造成された例（扇1丁目）

区内の農地面積※1は56.2haと、8年前と比較して18.7ha減少しました。そのうち生産緑地面積※2は32.2haで、8年前から5.2ha減少しました。減少のほとんどが農地転用による宅地造成が原因です。

平成21年

平成29年
