第十三中学校の放射線測定結果一覧

平成23年11月28日測定

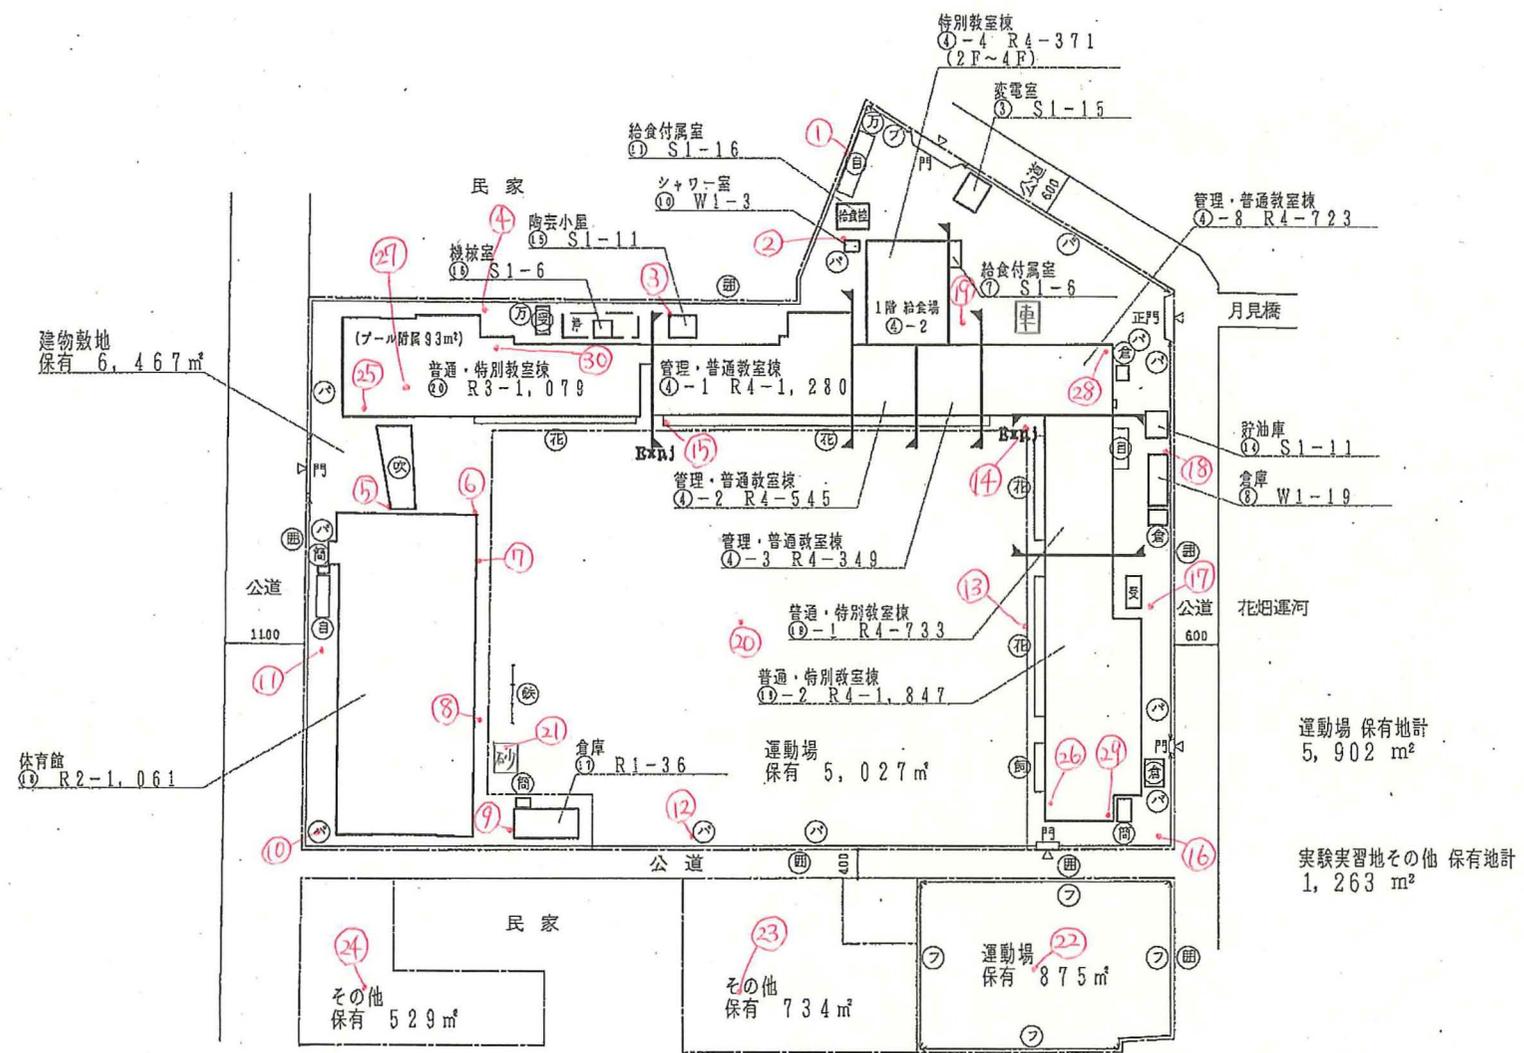
施設の配置図	縮尺	1/1000 (A4)	学校名	第十三中学校	調査番号	113	(都道府県)	112	(市町村)	1410	(学年)	13	総面積	0313-
--------	----	-------------	-----	--------	------	-----	--------	-----	-------	------	------	----	-----	-------

※測定地点は、次頁の位置図を参照。
