# 長門小学校の放射線測定結果一覧

平成23年11月30日測定

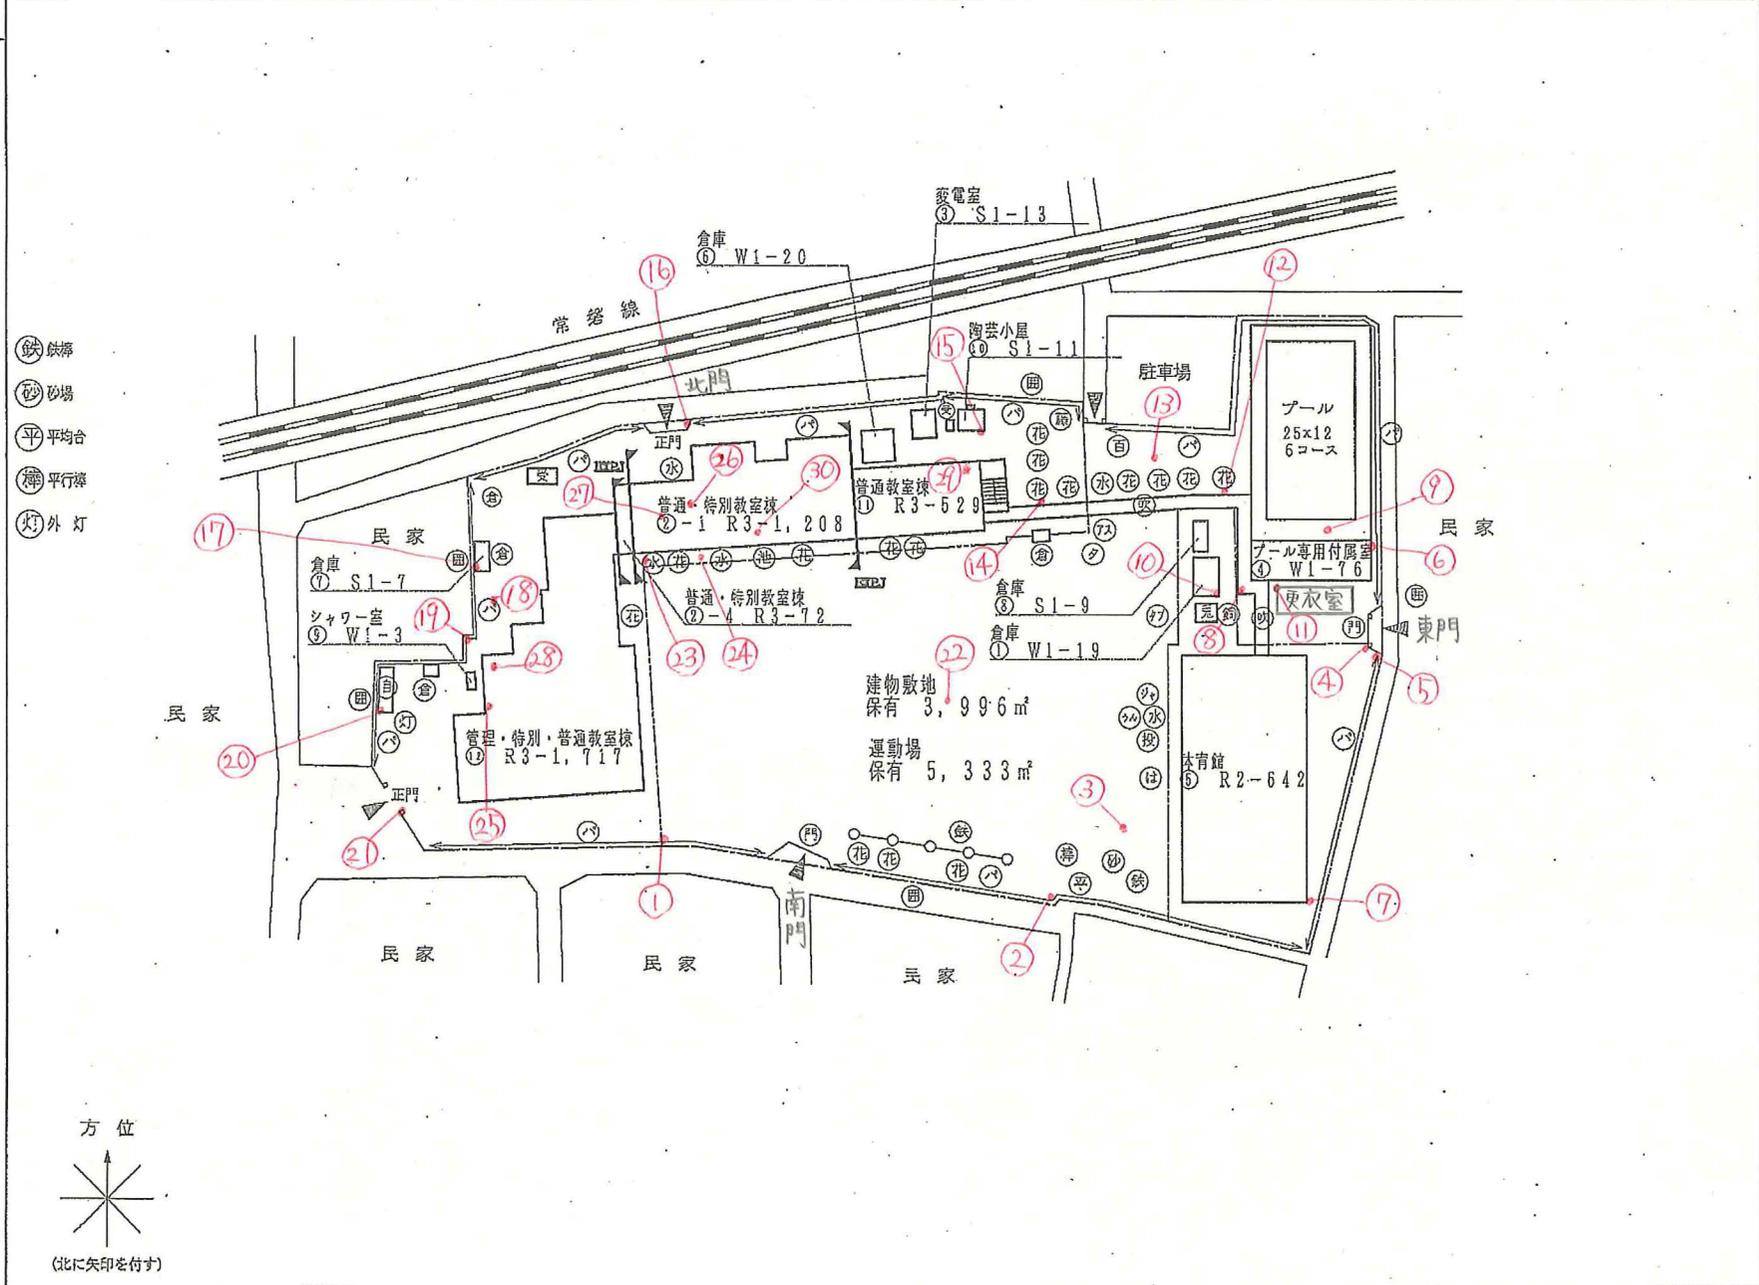
施設の配置図	縮尺	1/1000 (A4)	学校名	長門小学校	調査番号	(都道府県)	(市町村)	(学校)	整理番号
		0 1.0 2.0 3.0 4.0 m			113	11211	019216	0242-

※測定地点は、次頁の位置図を参照。
