島根小学校の放射線測定結果一覧

平成23年12月7日測定

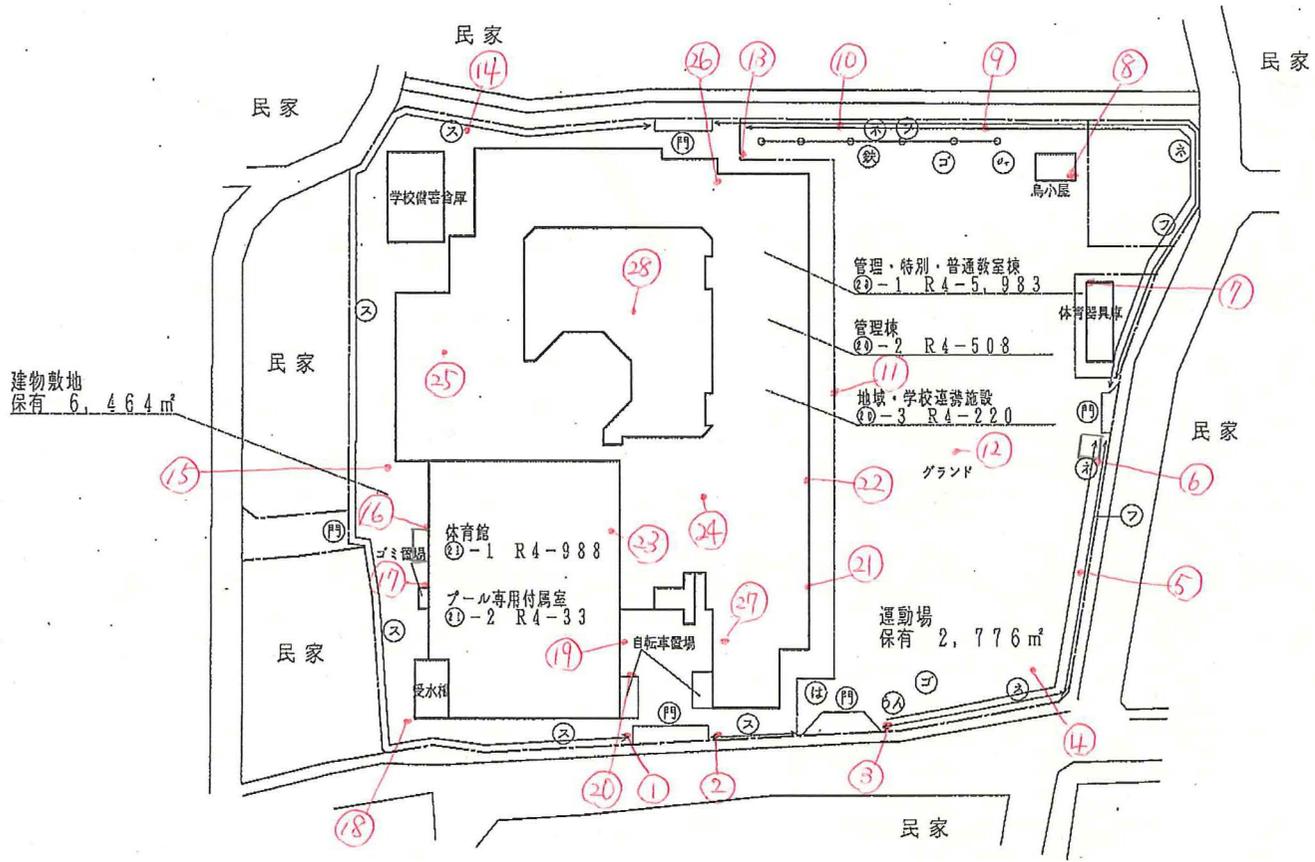
施設の配置図	縮尺	1/1000 (A4)	学校名	島根小学校			調査番号	(経道府県)	(市町村)	(学校)	設置番号
		0 1.0 2.0 3.0 4.0 m		113	1211	09112		0228-

※測定地点は、次頁の位置図を参照。
