# 第十一中学校の放射線測定結果一覧

平成23年12月12日測定

第十一中学校

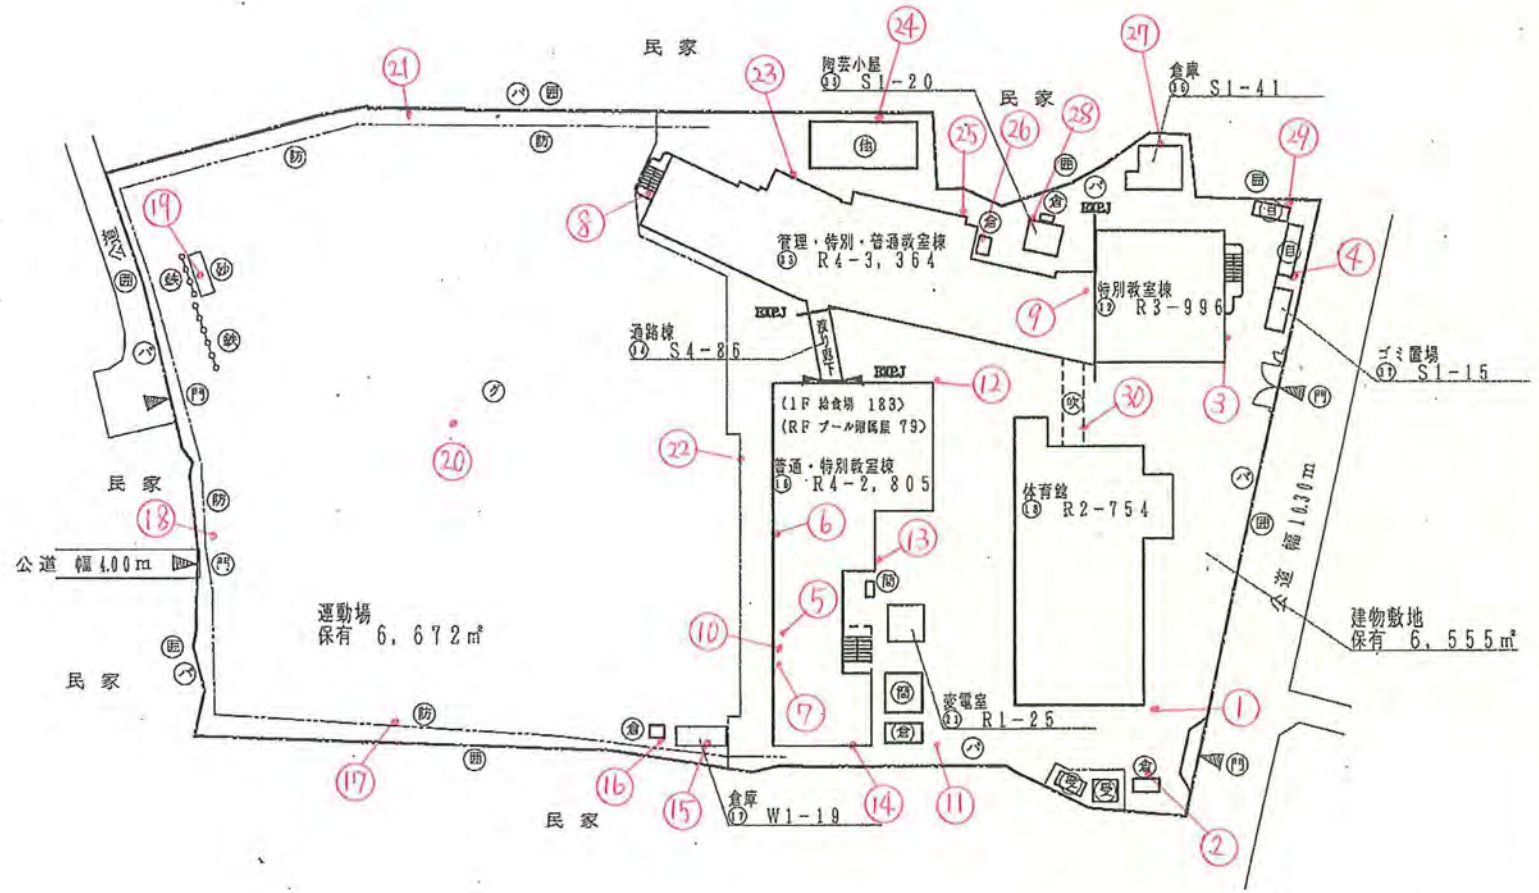
施設の配置図

測定地点	測定対象	測定結果[ $\mu$ Sv/h]			備考
		高さ 100cm	高さ 50cm	高さ 5cm	
1	北東外周雨水枡	0.14	0.18	0.24	
2	北東倉庫ひさし下	0.07	0.09	0.13	
3	校舎北東雨樋下	0.12	0.15	0.22	
4	自転車置場(道路側)雨樋下	0.11	0.12	0.17	
5	プール日よけひさし下	0.04	0.05	0.06	
6	校舎西南屋上排水口	0.06	0.08	0.13	
7	4階 少人数室	0.05	0.06	0.06	
8	屋上南階段踊場排水口	0.07	0.09	0.12	
9	屋上北階段室雨樋下	0.09	0.12	0.29	
10	1階 1年5組	0.05	0.05	0.06	
11	外周東雨水枡	0.12	0.14	0.22	
12	給食場北西外周雨水枡	0.12	0.14	0.19	
13	給食場北東側溝	0.13	0.14	0.15	
14	校舎東外周側溝	0.09	0.10	0.27	
15	北東倉庫雨樋下	0.06	0.07	0.11	
16	北倉庫雨樋下	0.09	0.13	0.19	
17	校庭東側溝	0.09	0.11	0.18	
18	校庭南雨水枡	0.07	0.09	0.10	
19	砂場	0.12	0.14	0.15	
20	校庭中央	0.06	0.07	0.07

測定地点	測定対象	測定結果[ $\mu$ Sv/h]			備考
		高さ 100cm	高さ 50cm	高さ 5cm	
21	校庭西側溝	0.11	0.14	0.15	
22	校庭北側溝	0.06	0.07	0.10	
23	外周西雨水枡1	0.12	0.15	0.26	
24	備蓄倉庫ひさし下	0.10	0.17	0.34	
25	外周西雨水枡2	0.12	0.15	0.22	
26	北西小倉庫雨樋下	0.10	0.11	0.19	
27	北西倉庫ひさし下	0.08	0.09	0.16	
28	陶芸小屋側溝	0.12	0.16	0.16	
29	自転車置場(西)雨樋下	0.10	0.13	0.22	
30	体育館渡り廊下雨樋下	0.09	0.09	0.09	
31					
32					
33					
34					
35					
36					
37					
38					
39					
40
