亀田小学校の放射線測定結果一覧

平成23年12月15日測定

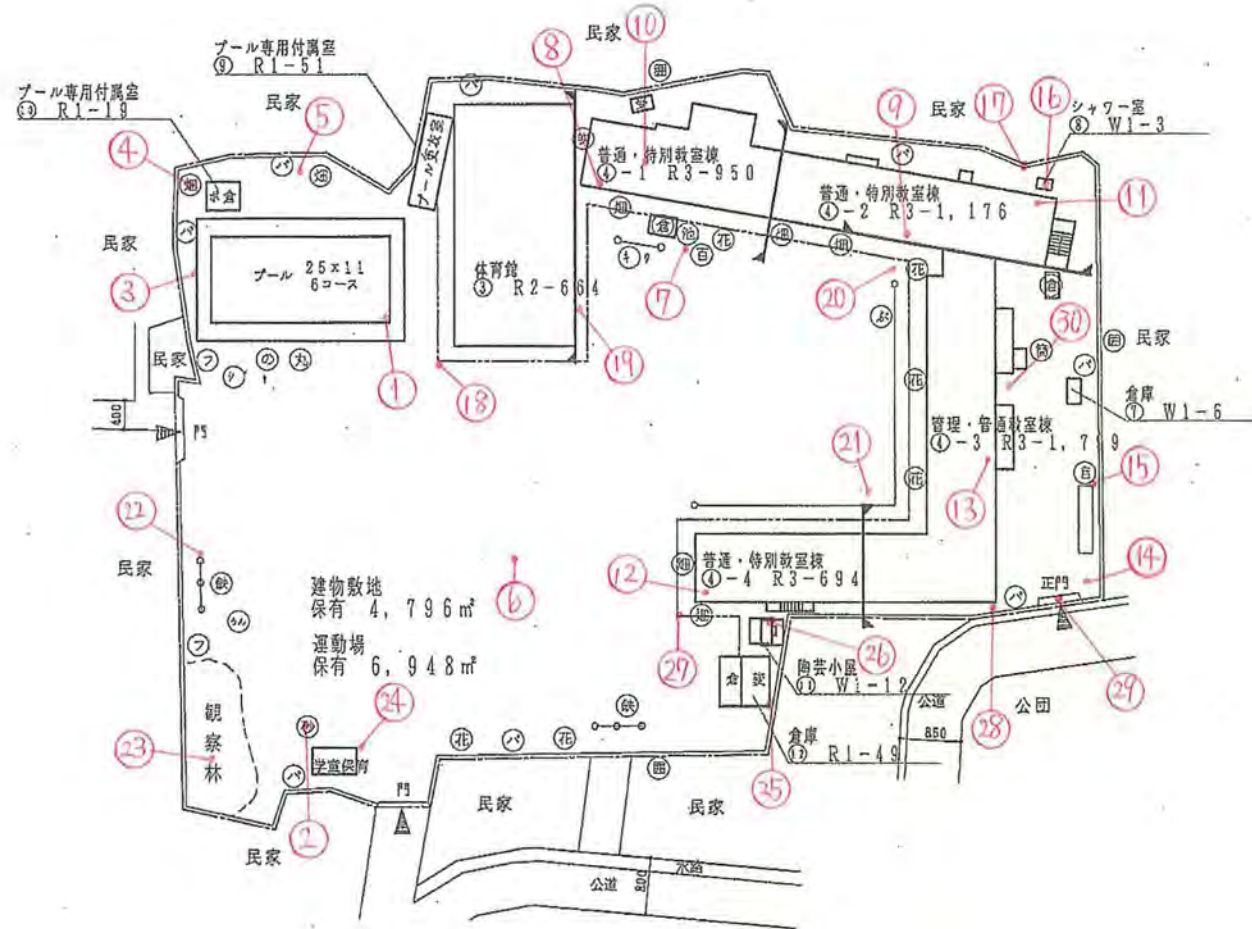
施設の配置図	縮尺	1/1000 (A4)	学校名	亀田小学校	調査番号	(町道附属)	(市町村)	(学校)	整理番号
		0 1.0 2.0 3.0 4.0			1:3	1:2:1	0:9:1:3	0229-

※測定地点は、次頁の位置図を参照。
