# 千寿双葉小学校の放射線測定結果一覧

平成23年12月21日測定

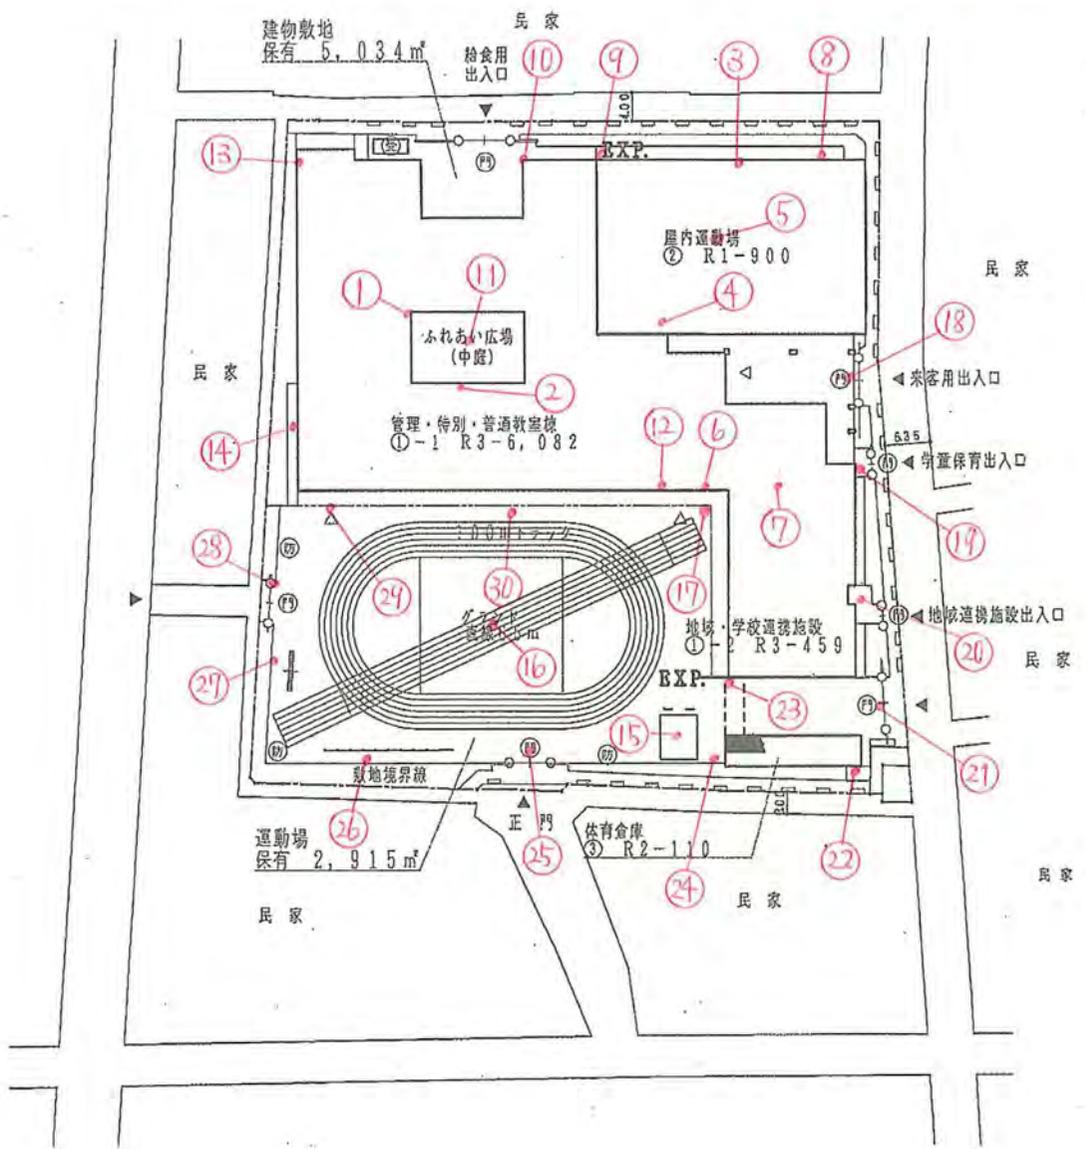
施設の配置図	縮尺	1/1000 (A4)	学校名	千寿双葉小学校	調査番号	(町区府県)	(市町村)	(学校)	整理番号
		1.0 2.0 3.0 4.0			113	1121	0884		0203-

※測定地点は、次頁の位置図を参照。
