保木間公園

測定の結果、高さ50cmの地点で区の指標値である $0.25 \mu\text{Sv/h}$ 以上の地点については、低減対策を実施したところ、指標値を下回りました。

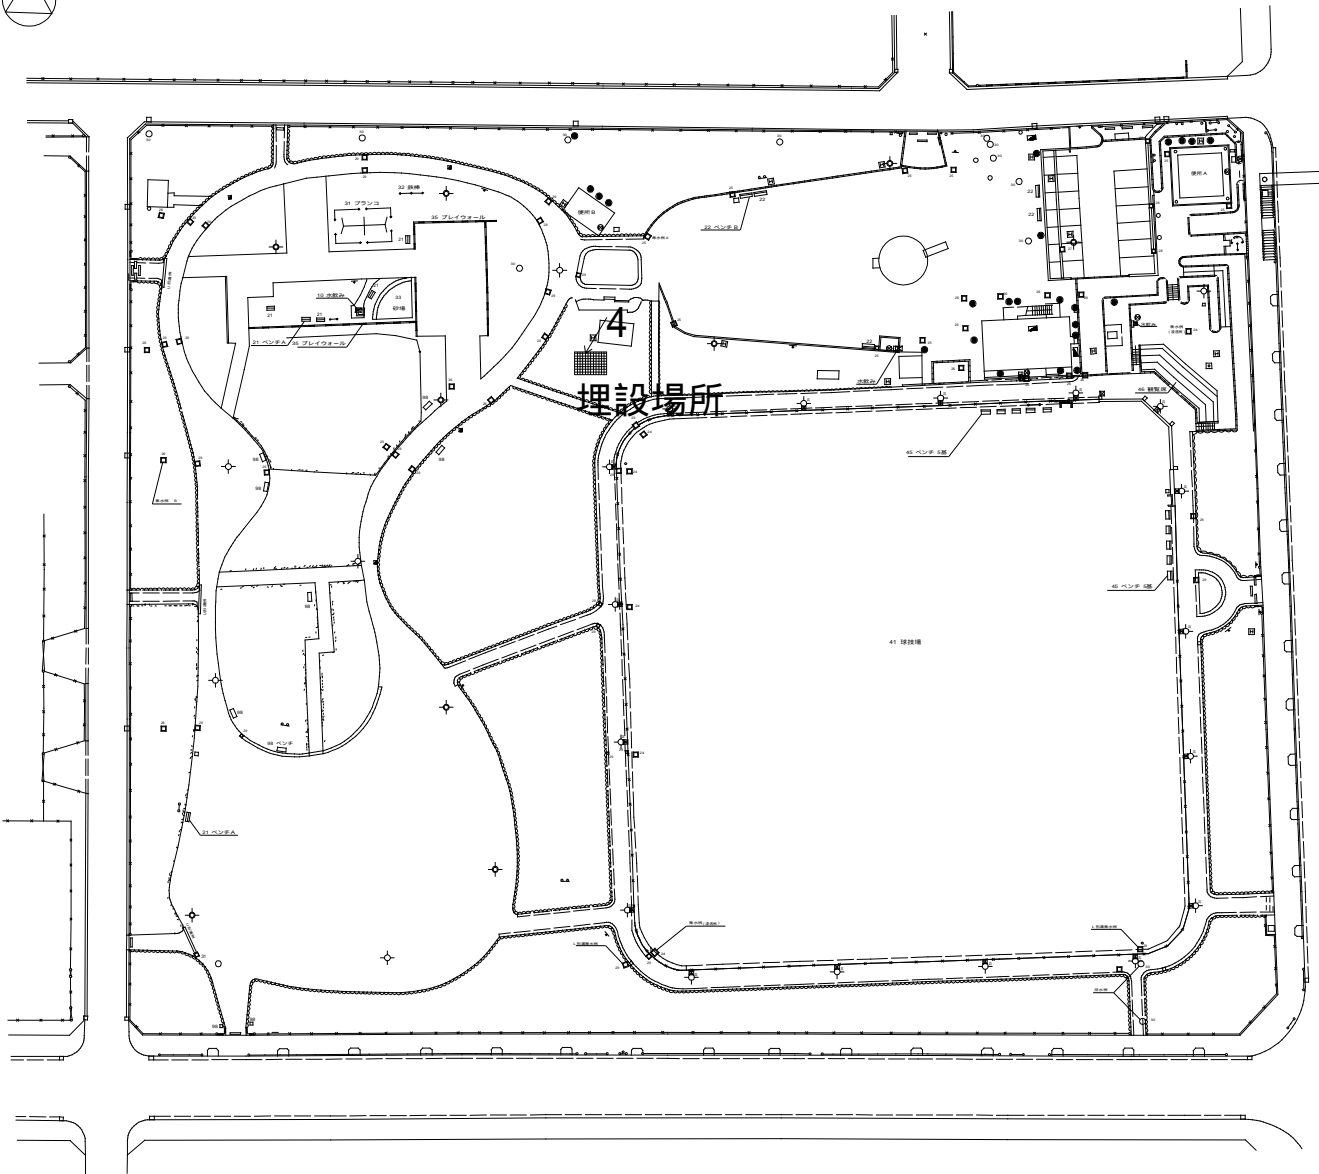
対応箇所：ストックヤード前
対応方法：地表5cmの土の入替

測定箇所	測定箇所 (材質)	測定数値 ($\mu\text{Sv/h}$)		
			1m	50cm	5cm
4	ストックヤード前	土系	0.19	0.28	0.29

測定箇所	測定箇所 (材質)	測定数値 ($\mu\text{Sv/h}$)		
			1m	50cm	5cm
4	ストックヤード前	土系	0.15	0.20	0.18

測定箇所	測定箇所 (材質)	測定数値 ($\mu\text{Sv/h}$)		
			1m	50cm	5cm
4	ストックヤード前	土系	0.15	0.21	0.20

測定箇所	測定箇所 (材質)	測定数値 ($\mu\text{Sv/h}$)		
			1m	50cm	5cm
4	ストックヤード前	土系	0.13	0.19	0.20
