3 足立区の地盤は？

液状化 調べて、知って、確かめる

知ってほしい足立区の地盤と液状化対策

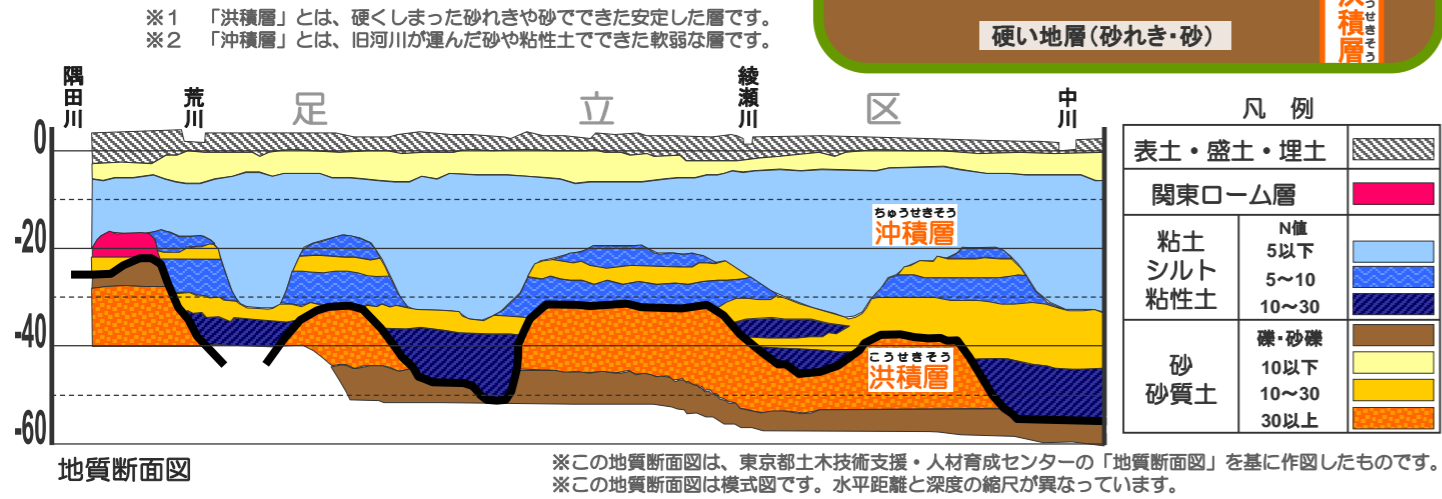
厚い「沖積層」が地震の揺れを増幅

足立区の地盤は、地中深くにある安定した「洪積層※1」と厚くて軟弱な「沖積層※2」からできています。この厚さ30m～60m程の沖積層が、地震の揺れを増幅させ、地表近くにあるゆるい砂質層の液状化を引き起こしやすくします。

厚さ30m～60m程の軟弱な沖積層があります。
また、地表近くには液状化しやすい砂質層があります。

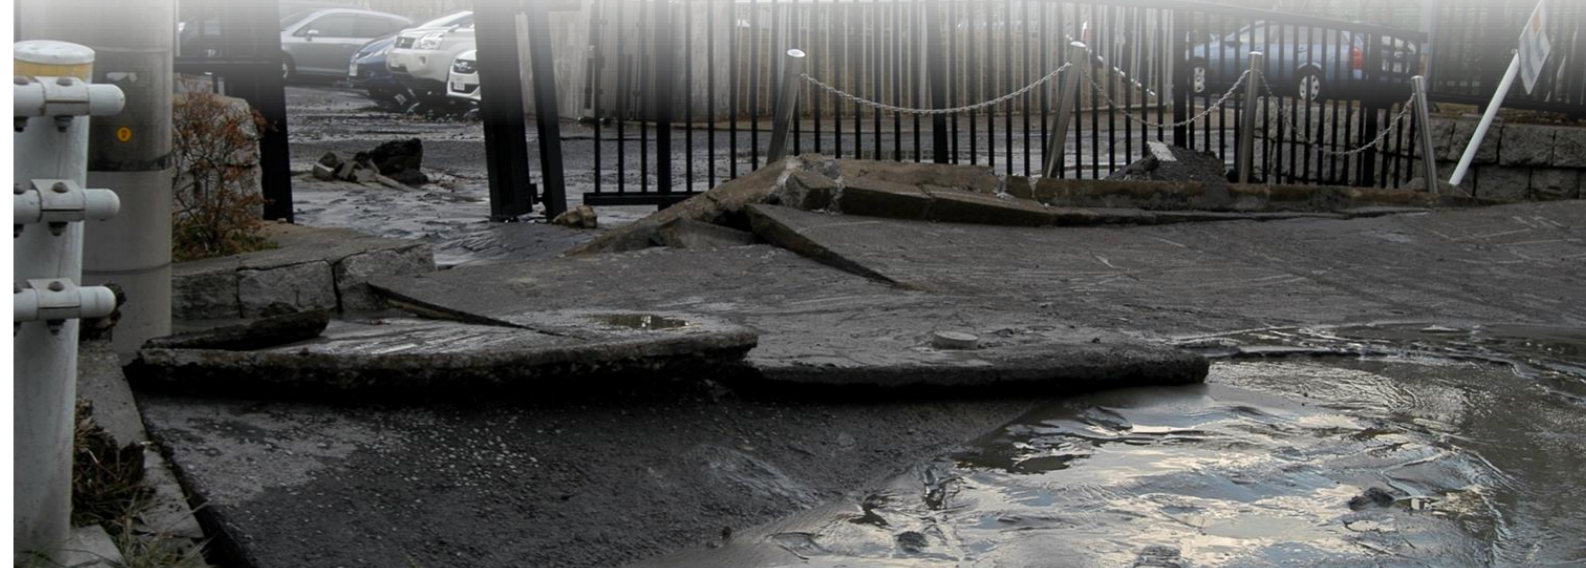
「東日本大震災」当日の液状化被害の様子 写真提供：浦安市

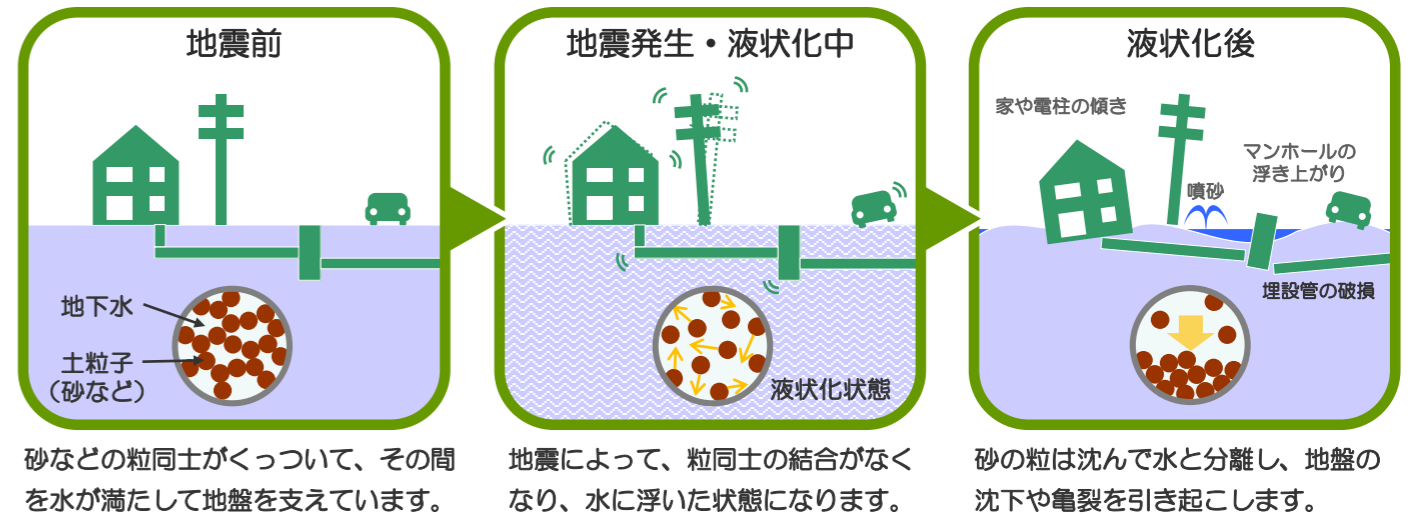
液状化現象とは、地震が発生した際に地盤が液体状となる現象のことです。

地震が砂の粒の結びつきをバラバラにする
