足立史談

第690号

新常設展示紹介 ③

地盤沈下との堤防かさ上げ

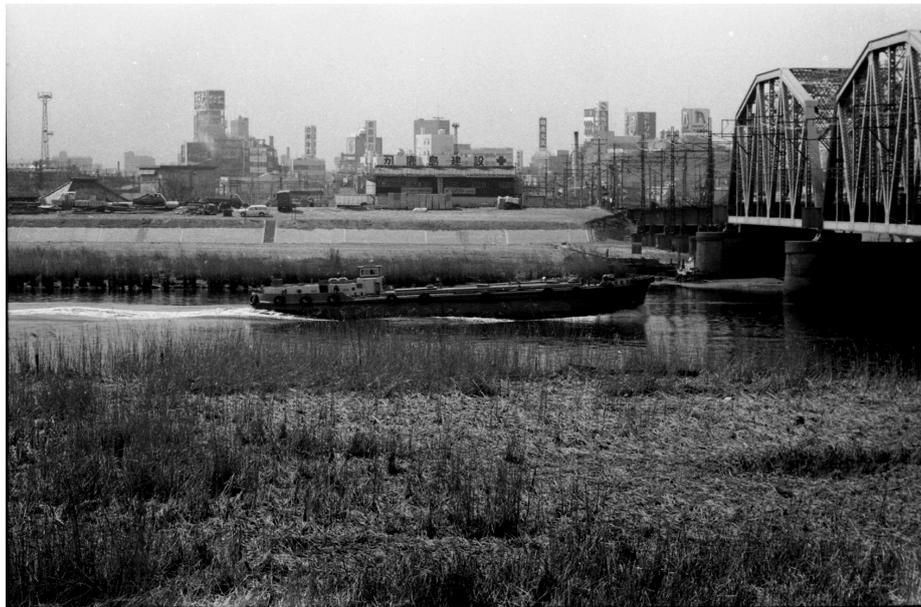
図1 昭和40年(1965)頃、地盤沈下で常磐線の荒川鉄橋も下がり、航行する船にも障害となった。(当館蔵、内田静雄氏撮影)

に潮汐による影響をうける感潮河川に囲まれたところでは、相対的に水位が上昇していくこととなります。**図1**は現在の足立区足立側から千住五丁目・日ノ出町方面を撮影しています。向こう岸の土手の左側に清亮寺本堂の屋根が見えています。

お気付きでしょうが、荒川の水面と鉄橋との間が迫っている状態です。これは洪水などで水位が上昇した時の写真ではなく平常時で、地盤沈下で水面が上昇した時代の写真なので、その深刻さが伝わってきます。続いて地盤沈下の変遷を概観したいと思います。**【主な参考文献】** 難波匡甫「東京下町低地の高潮対策に関する歴史的考察」(二〇一三年)、『足立区史』、『新修足立区史』などを参照。

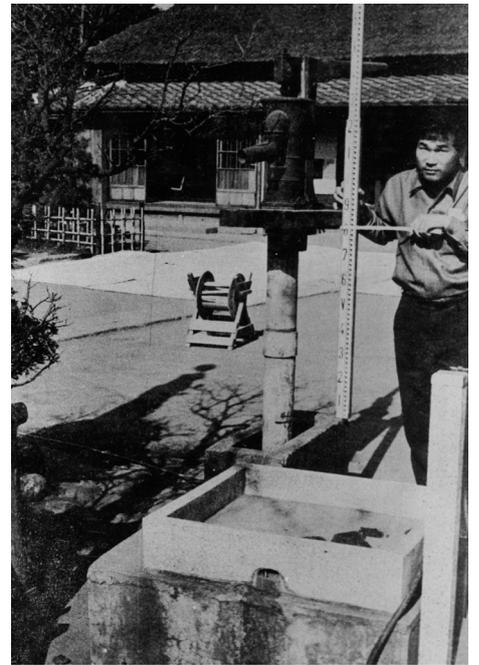
図3 80cmほど沈んだ井戸（足立区青井）。昭和42年（1967）当館蔵

の方も多いいと思います。農家にあつた井戸のパイプが八〇cmほども上に抜けてしまっています。

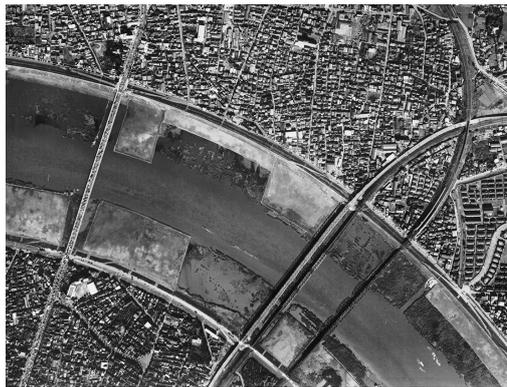
図4 昭和44年（1969）冠水した荒川河川敷に土盛りが行われている。当館蔵。

が行われました。当時、荒川の河川敷（高水敷）は地盤沈下でしばしば冠水していました。図4は昭和四四年（一九六九）の空中写真ですが、当時の危機的な状況がよく見えています。写真右側に写る国鉄の荒川橋梁と老朽化が進んでいた千住新橋も架け替えが行われていきます。

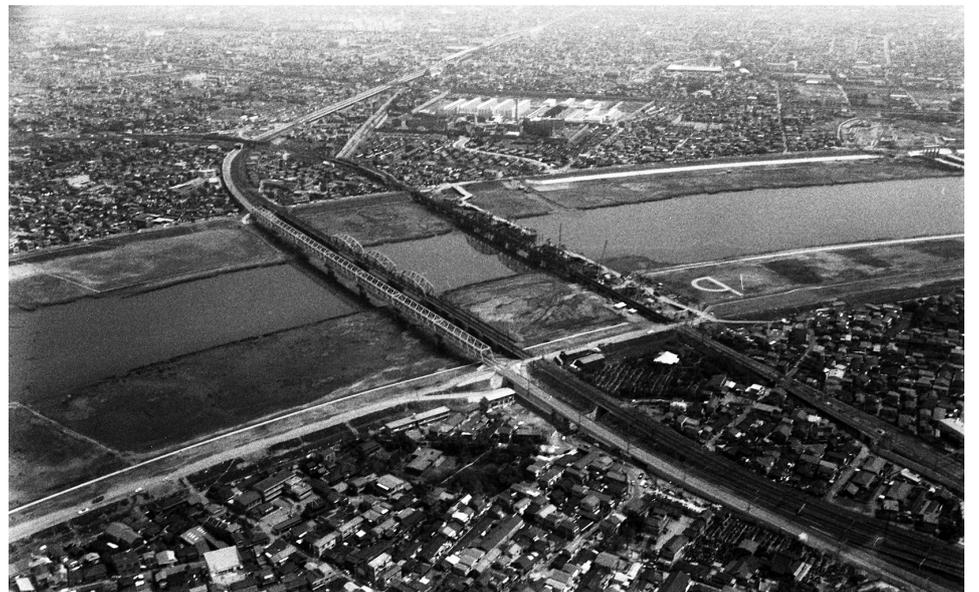
図5 昭和46年（1971）の荒川堤防かさ上げ工事にあわせて鉄道橋梁の架け替え工事のようす。左が上流で常磐線、右が東武線の鉄橋。当館蔵。

荒川堤防のかさ上げにあわせて、常磐線や東武線の鉄橋の架け替え（堤防の上）に鉄道を通す）が行われ、それに合わせて線路の高架化工事が行われました。東武鉄道の小菅、五反野、梅島の各駅は高架上に移り、常磐線も高架化がすすめられました。図5は、その二年後の写真で、東武線の橋梁が工事中です。
