# あいぐみ緑地公園 (A)

2013年 1月25日測定  
は2011年7月～8月の測定対象地

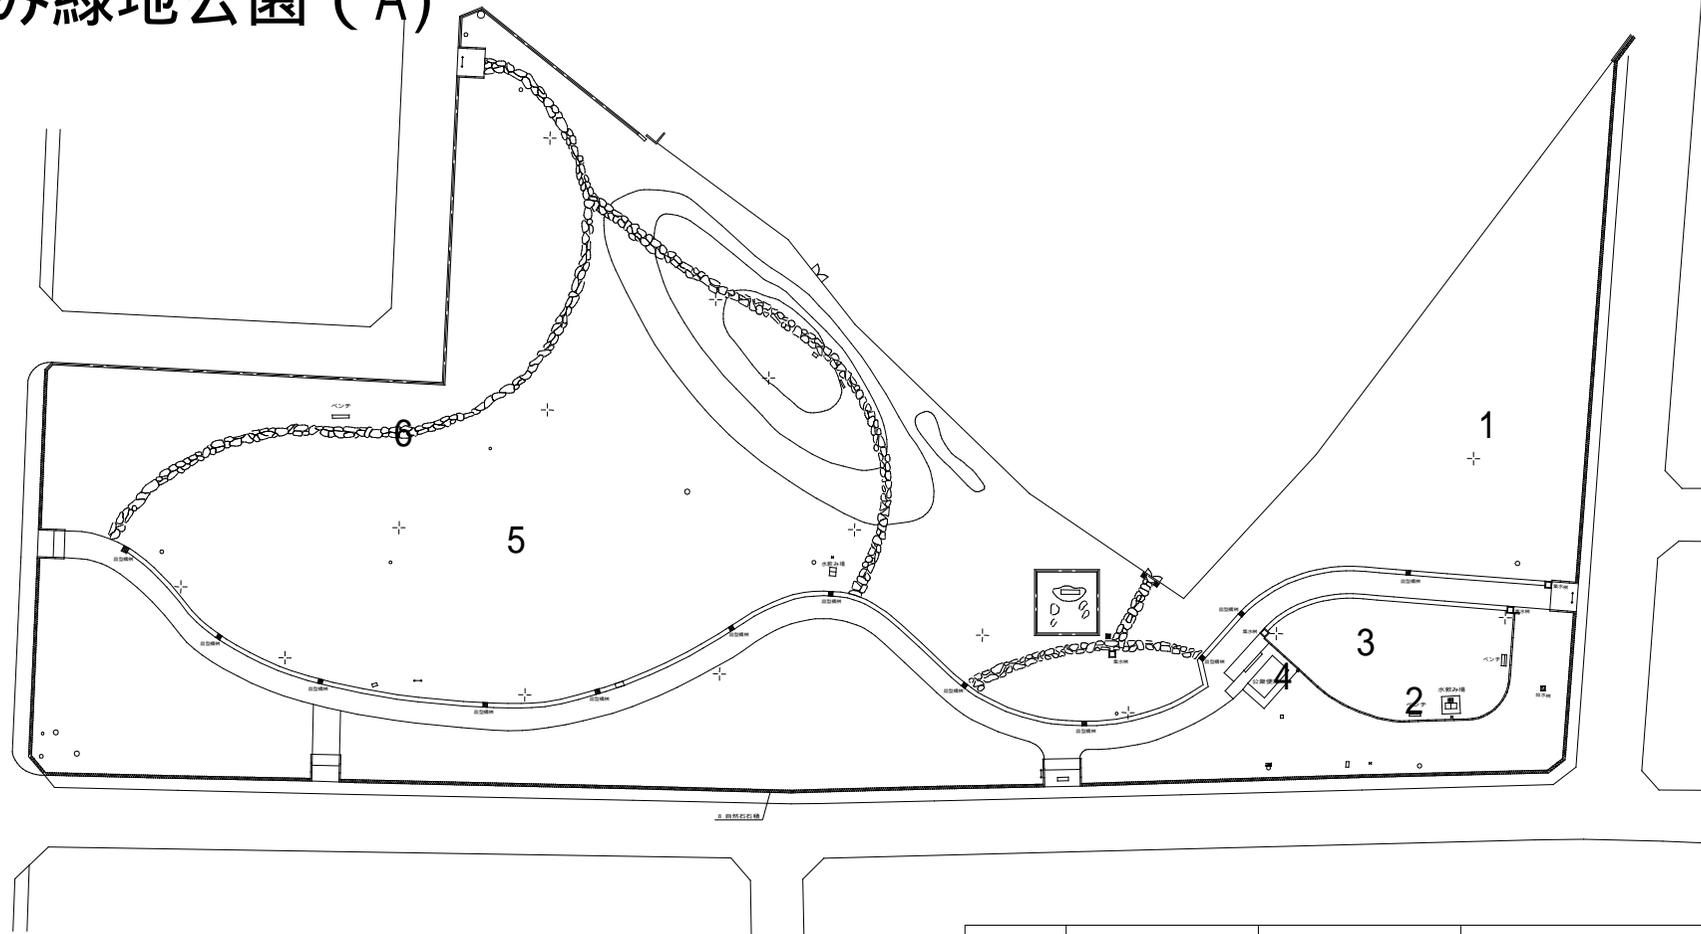
測定箇所	測定箇所 (材質)	測定数値 ( $\mu\text{Sv/h}$ )		
			1m	50cm	5cm
1	広場中央	草, 芝	0.11	0.11	0.13
2	ベンチ前	土系	0.09	0.09	0.08
3	広場中央	土系	0.09	0.10	0.09
4	便所雨樋	コンクリート	0.10	0.11	0.11
5	広場中央	土系	0.12	0.12	0.12
6	園路	石張	0.13	0.13	0.16

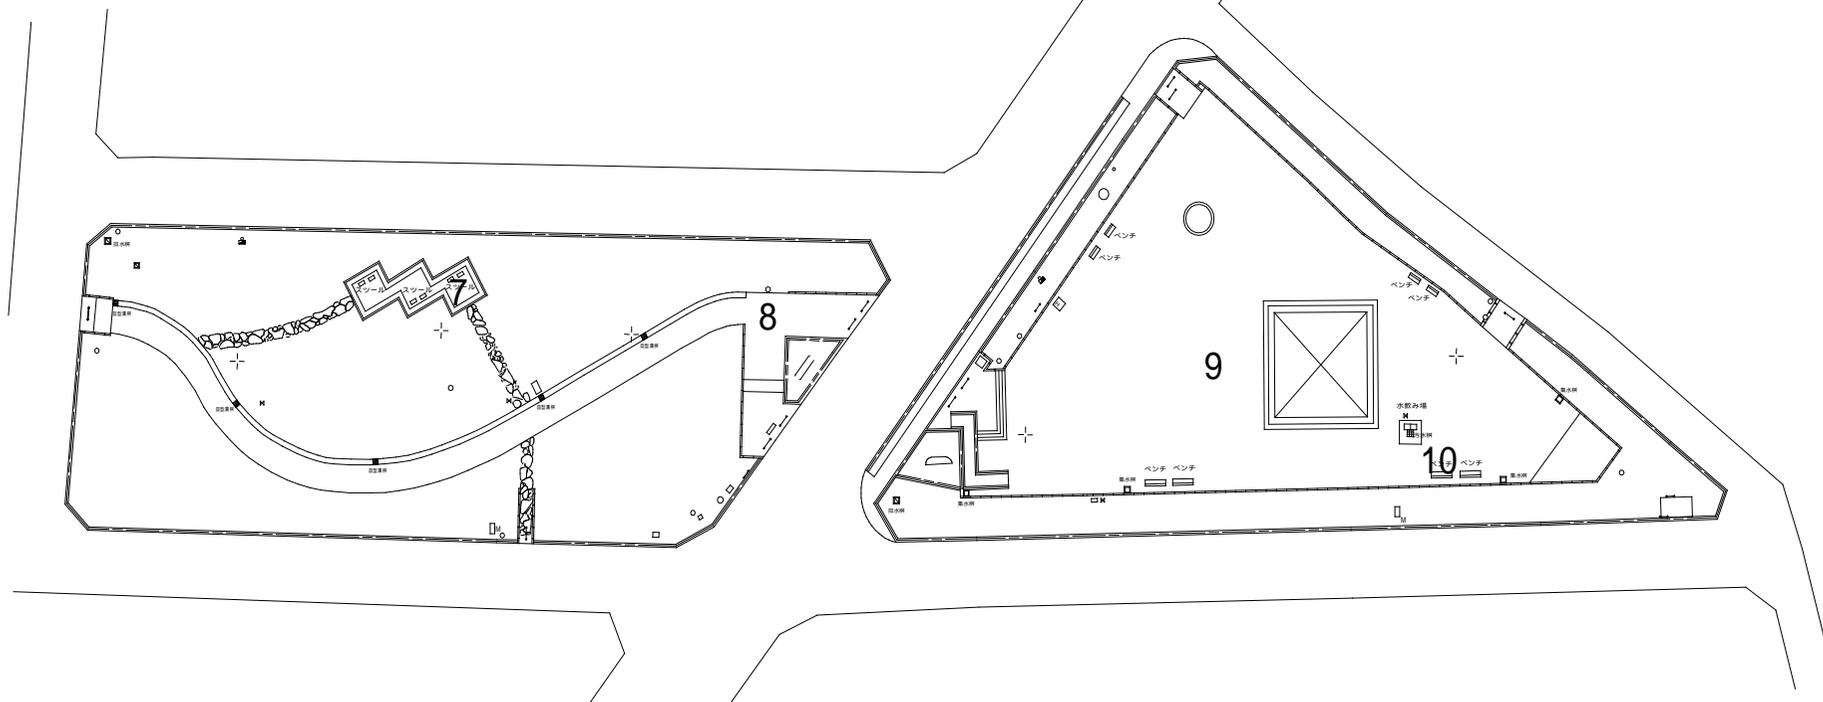
# あいぐみ緑地公園 (B)

測定箇所	測定箇所 (材質)	測定数値 ( $\mu\text{Sv/h}$ )		
			1m	50cm	5cm
7	スツール前	コンクリート	0.11	0.10	0.10
8	園路	コンクリート	0.11	0.11	0.10
9	広場中央	土系	0.10	0.10	0.10
10	ベンチ前	土系	0.11	0.12	0.12

2013年 1月25日測定  
は2011年7月～8月の測定対象地
