花畑町土地区画整理組合記念公園

2013年 1月 25日測定
は2011年7月～8月の測定対象地

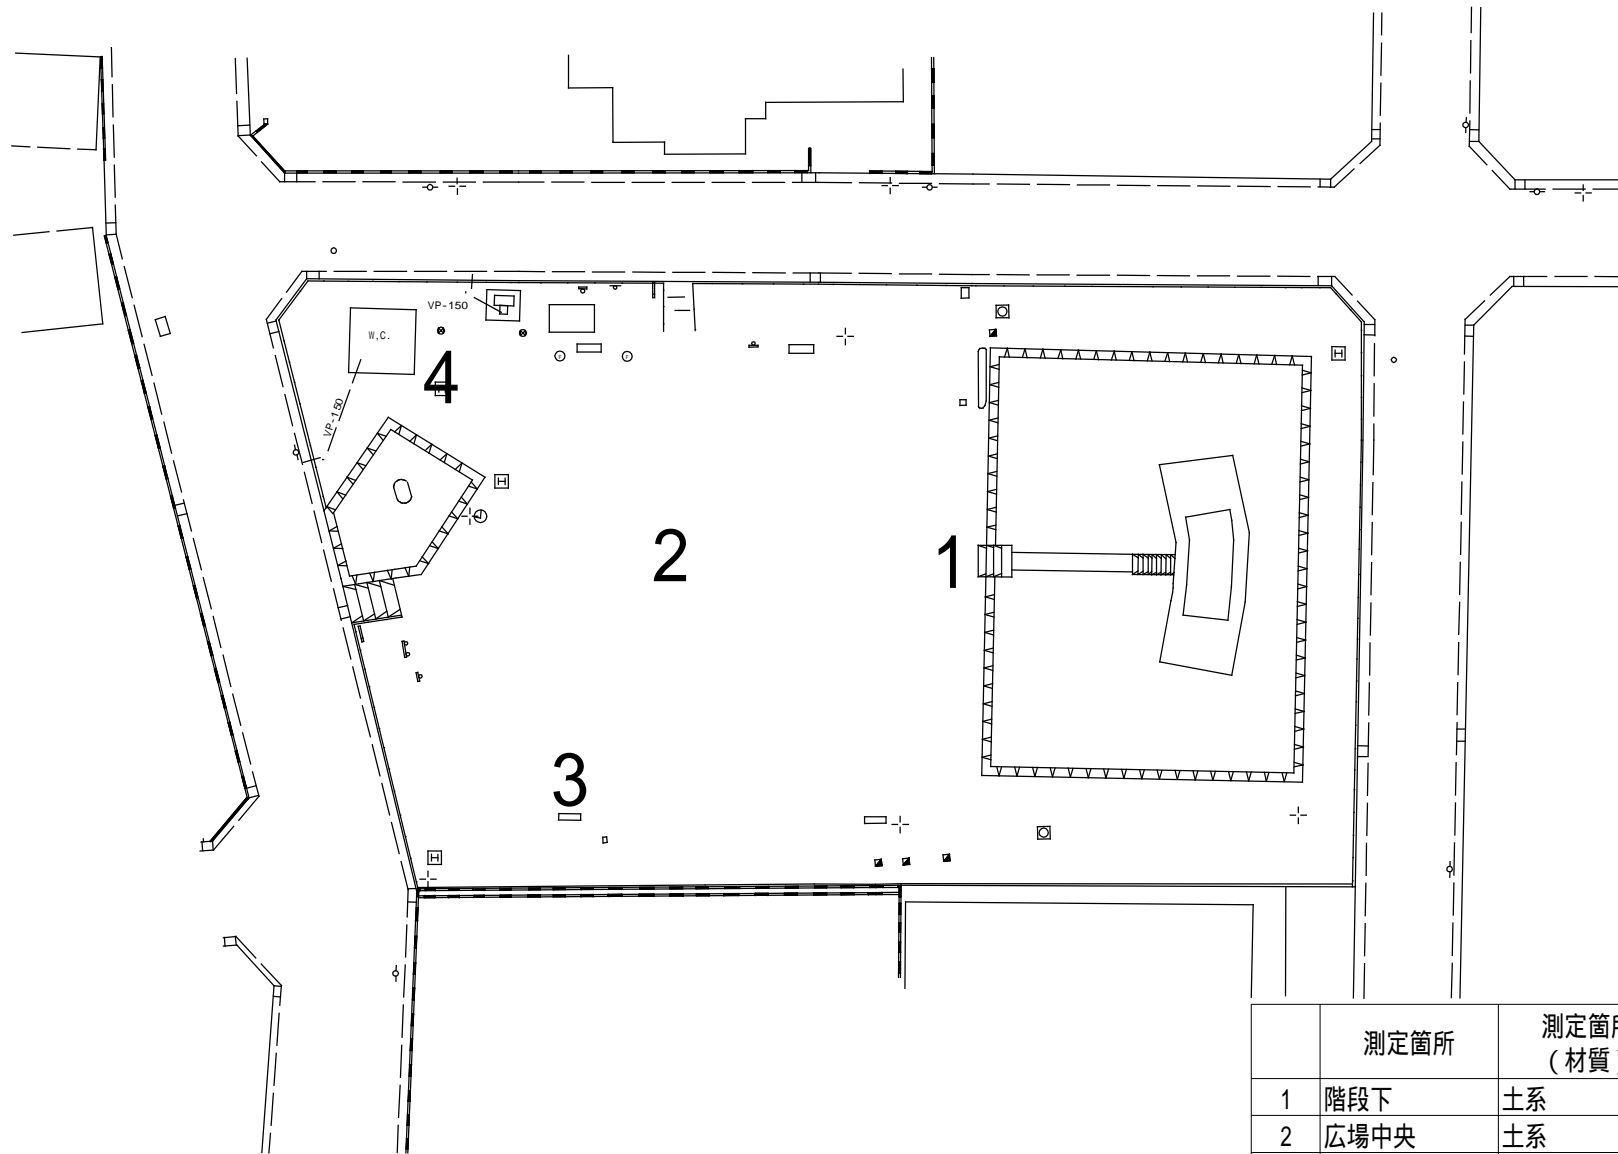
測定箇所	測定箇所 (材質)	測定数値 ($\mu\text{Sv/h}$)		
			1m	50cm	5cm
1	階段下	土系	0.10	0.10	0.11
2	広場中央	土系	0.09	0.09	0.09
3	ベンチ前	土系	0.10	0.12	0.14
4	便所出入口	タイル	0.11	0.11	0.10
