東谷中公園

2012年 4月18日測定
は2011年7月～8月の測定対象地

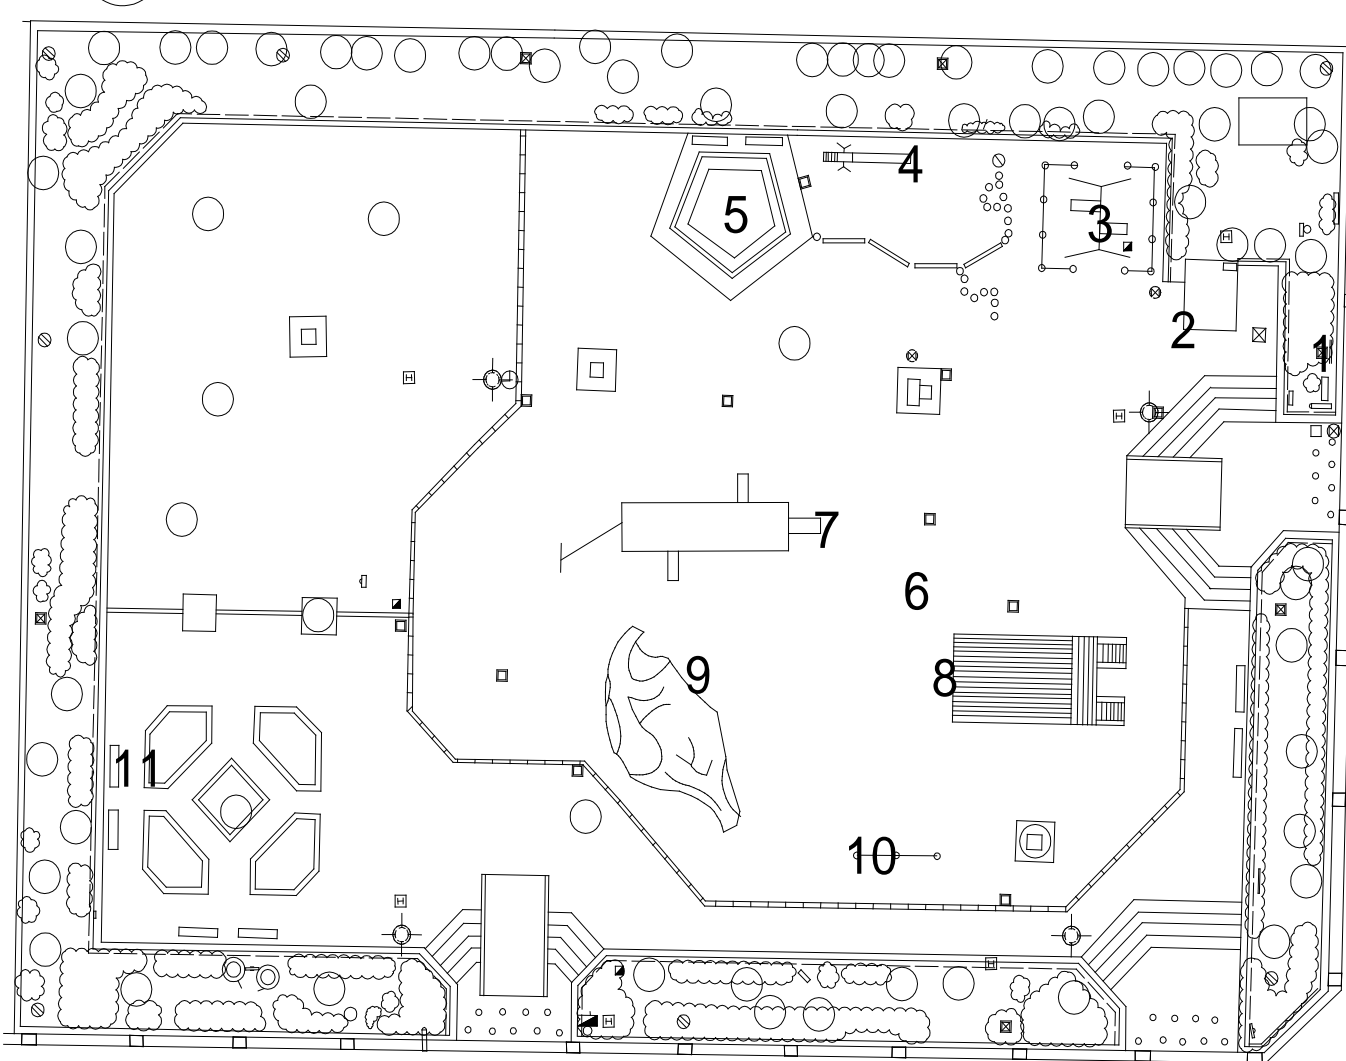
測定箇所	測定箇所 (材質)	測定数値 ($\mu\text{Sv/h}$)		
			1m	50cm	5cm
1	浸透枺	グレーチング	0.11	0.13	0.12
2	便所出入口	グレーチング	0.10	0.10	0.10
3	ブランコ吊席	土系	0.12	0.11	0.11
4	滑り台降口	土系	0.14	0.15	0.16
5	砂場中央	土系	0.14	0.13	0.14
6	広場中央	土系	0.11	0.12	0.12
7	複合遊具滑り台降口	土系	0.11	0.10	0.11
8	ワイド滑り台降口	土系	0.10	0.09	0.10
9	タコ滑り台降口	土系	0.09	0.09	0.12
10	鉄棒	土系	0.11	0.12	0.10
11	ベンチ前	ILB	0.15	0.16	0.15
