# 蛭沼公園

2012年 1月18日測定  
は2011年7月~8月の測定対象地

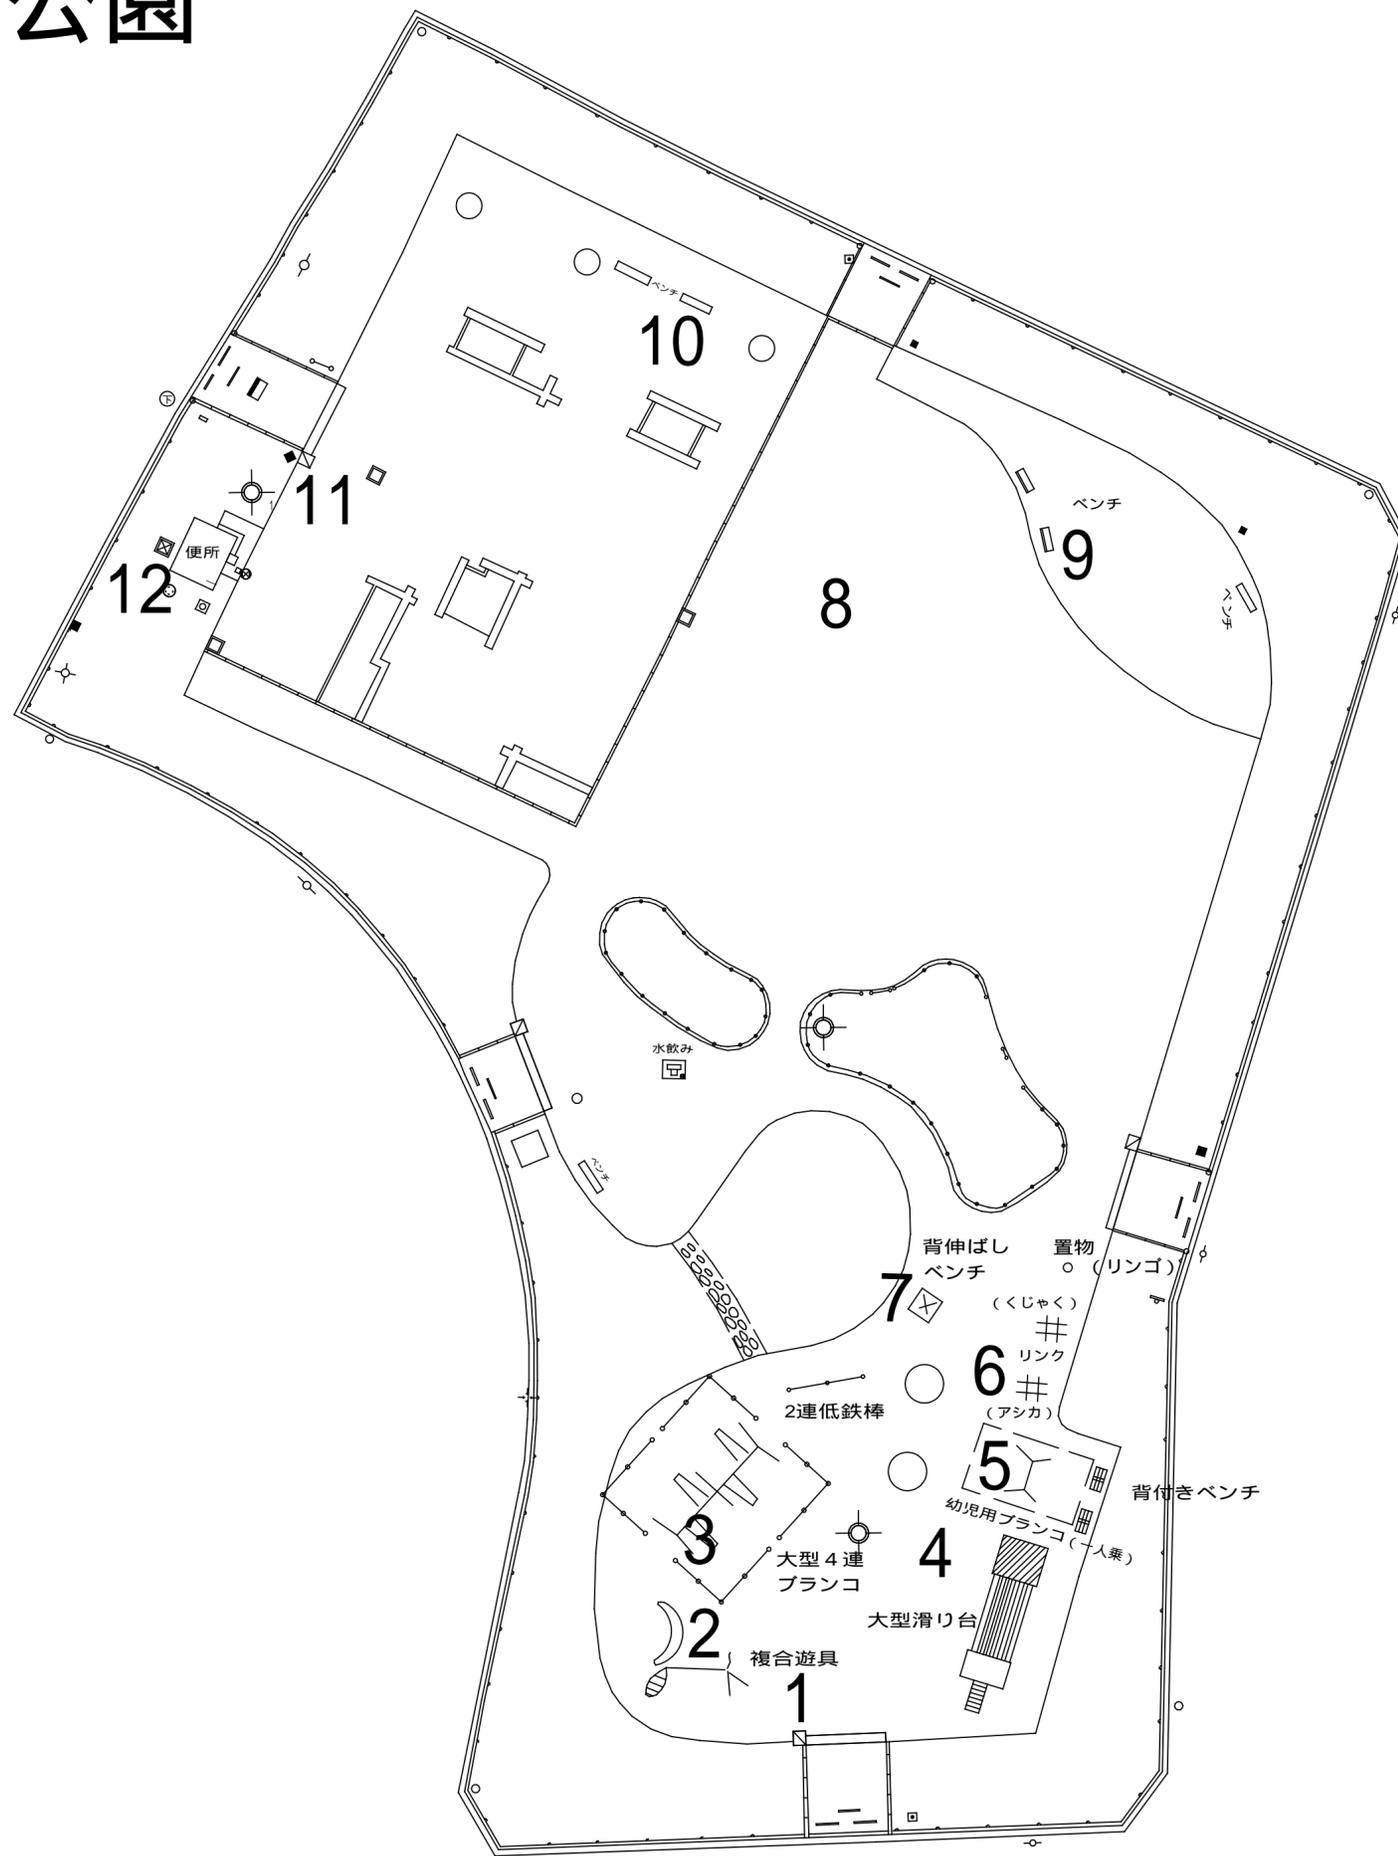
測定箇所	測定箇所 (材質)	測定数値 (μSv/h)		
			1m	50cm	5cm
1	集水榦	グレーチング	0.12	0.12	0.12
2	複合遊具	チップ	0.13	0.13	0.12
3	ブランコ吊席	土系	0.11	0.11	0.11
4	滑り台降口	土系	0.11	0.11	0.10
5	ブランコ吊席	土系	0.13	0.13	0.12
6	リンク遊具	土系	0.14	0.13	0.13
7	背伸ばしベンチ前	土系	0.11	0.11	0.10
8	広場中央	土系	0.09	0.09	0.09
9	ベンチ前	土系	0.12	0.13	0.14
10	ベンチ前	平板	0.14	0.15	0.15
11	集水榦	グレーチング	0.15	0.15	0.16
12	便所出入口	タイル	0.12	0.12	0.11
