一ツ家第二公園

2012年 7月25日測定
は2011年7月～8月の測定対象地

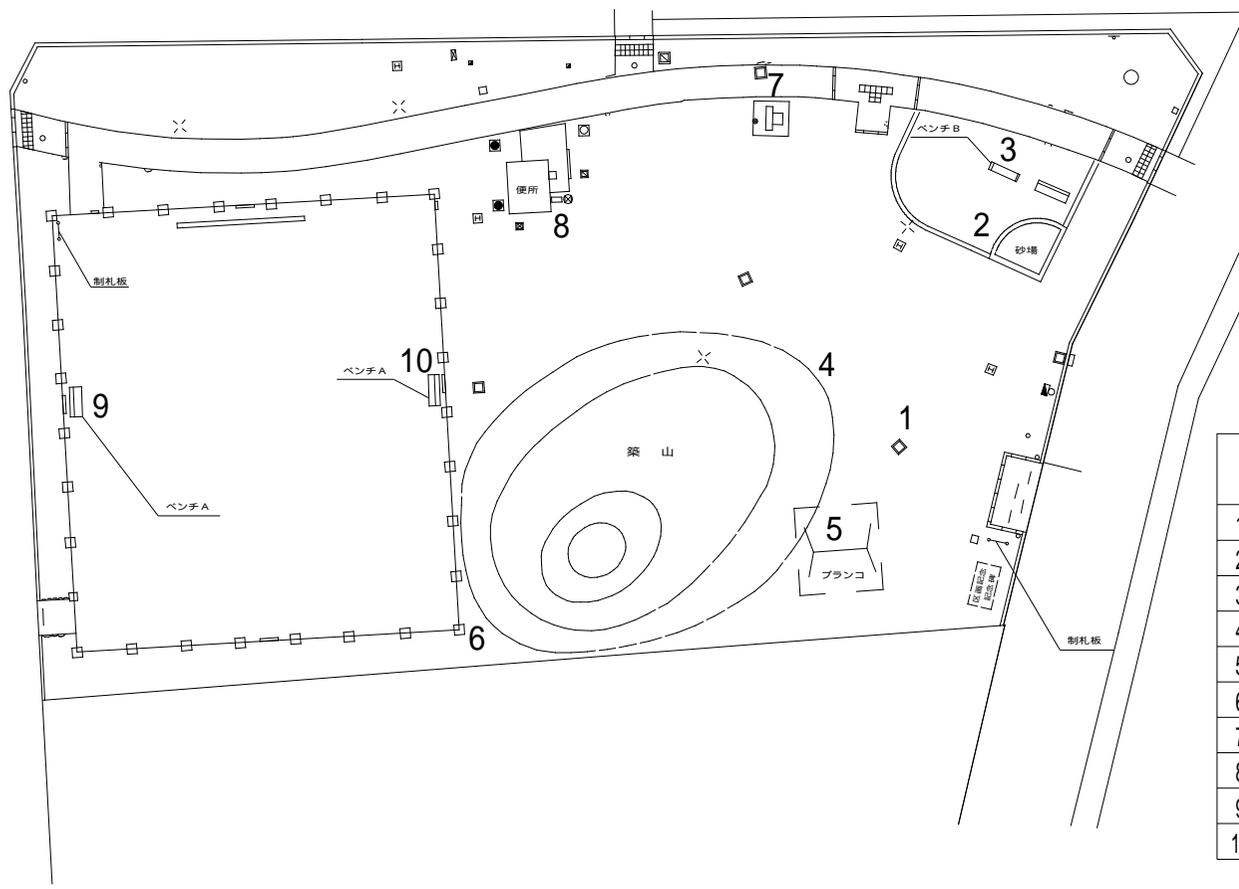
測定箇所	測定箇所 (材質)	測定数値 (μSv/h)		
			1m	50cm	5cm
1	集水樹	グレーチング	0.08	0.09	0.10
2	砂場中央	土系	0.10	0.10	0.09
3	ベンチ前	コンクリート	0.10	0.08	0.08
4	広場中央	土系	0.07	0.08	0.07
5	ブランコ吊席下	土系	0.09	0.08	0.08
6	築山ふもと	土系	0.11	0.16	0.20
7	集水樹	グレーチング	0.09	0.09	0.10
8	便所出入口 (U字溝上)	グレーチング	0.09	0.09	0.10
9	ベンチ前	土系	0.09	0.09	0.09
10	ベンチ前	土系	0.09	0.08	0.08
