葛西用水親水水路 その1 (六木3-19 ~ 六木4-3付近)

葛西用水親水水路 その2 (六木2-7 ~ 六木1-15)

葛西用水親水水路 その3 (大谷田3-17 ~ 大谷田1-1)

葛西用水親水水路 その4 (東和2-18 ~ 中川4-1)

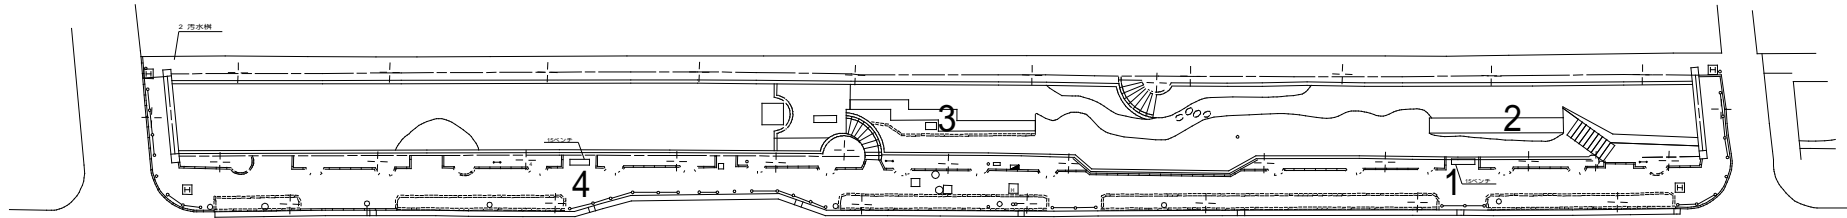
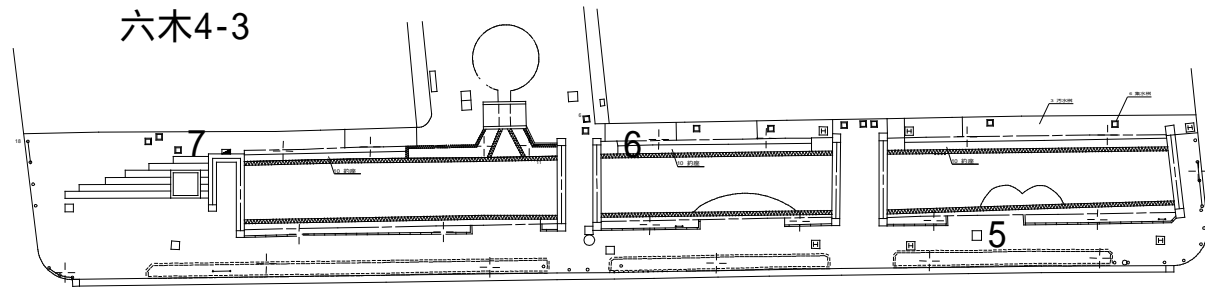
測定箇所	測定箇所 (材質)	測定数値 ($\mu\text{Sv/h}$)		
			1m	50cm	5cm
1	ベンチ前	平板	0.12	0.12	0.11
2	デッキ	木	0.09	0.08	0.08
3	デッキ	木	0.10	0.10	0.10
4	ベンチ前	平板	0.11	0.10	0.11
5	園路	平板	0.11	0.12	0.13
6	水路際	石	0.09	0.10	0.13
7	階段下	平板	0.11	0.12	0.12

2012年 11月 7日測定

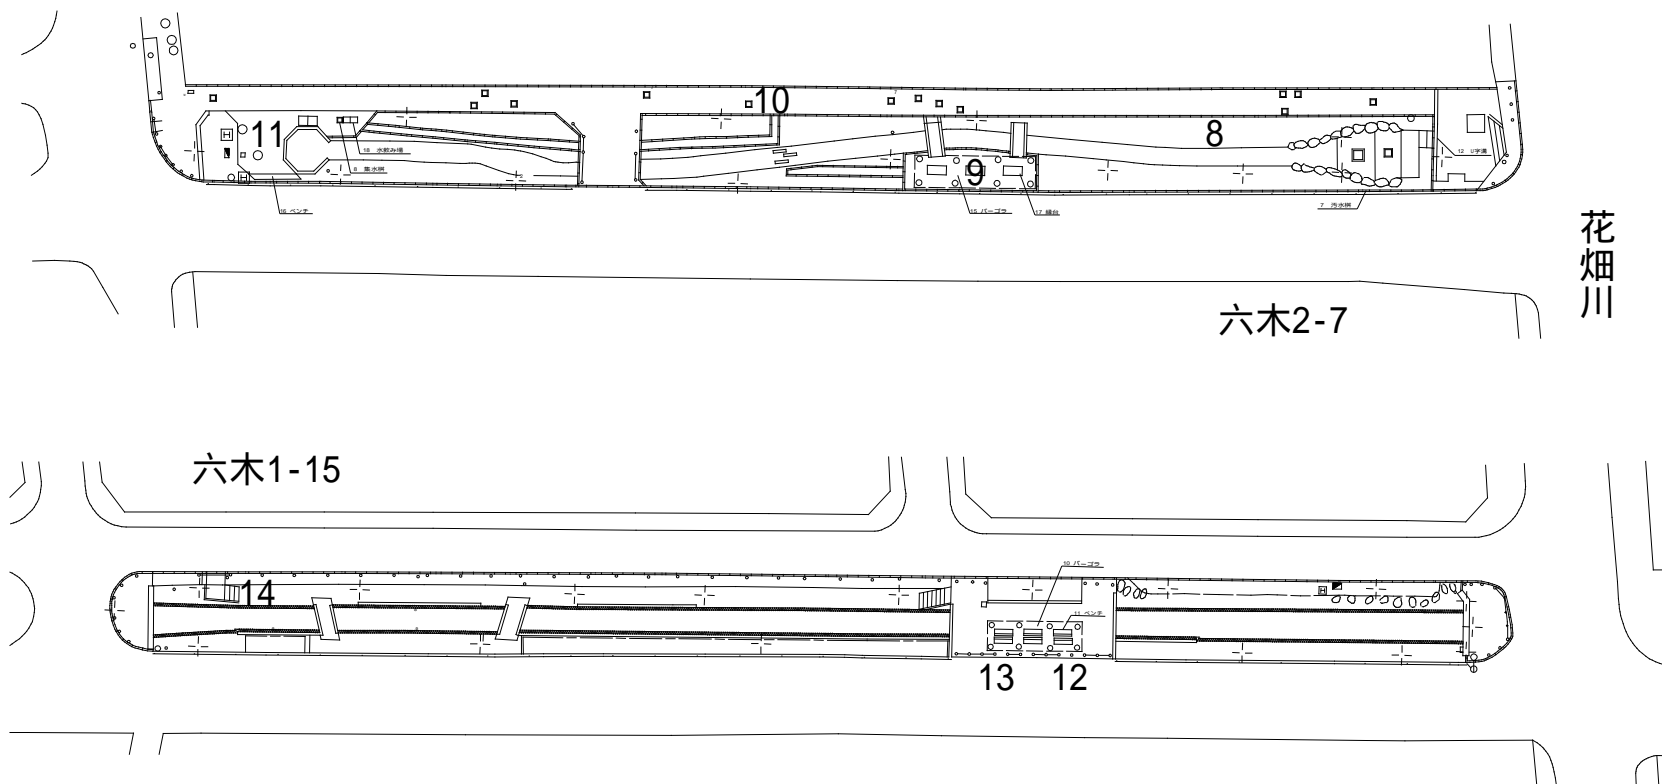
測定箇所	測定箇所 (材質)	測定数値 ($\mu\text{Sv/h}$)		
			1m	50cm	5cm
8	園路	石	0.14	0.15	0.17
9	縁台	平板	0.13	0.12	0.13
10	集水桝	グレーチング	0.13	0.14	0.16
11	園路	ILB	0.13	0.14	0.15
12	ベンチ前	木	0.09	0.09	0.09
13	ベンチ前	木	0.08	0.08	0.07
14	階段下	石	0.09	0.10	0.11

2012年 11月 7日測定
は2011年7月～8月の測定対象地

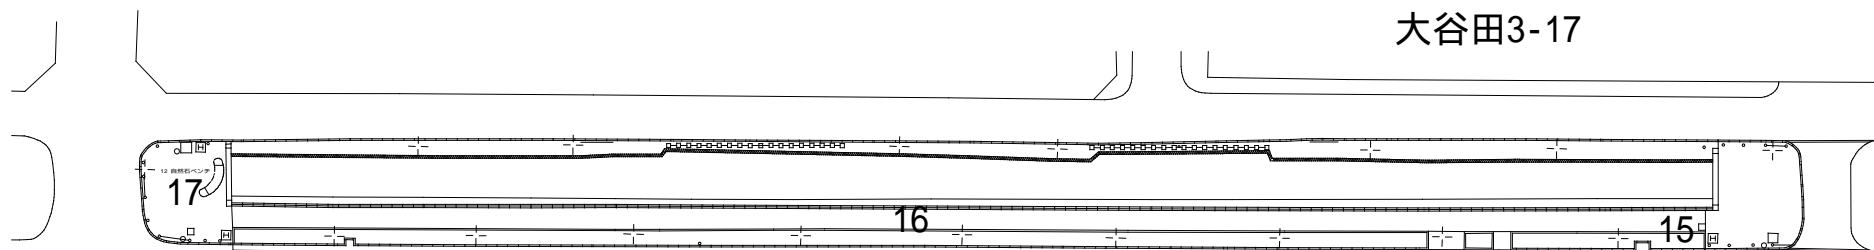
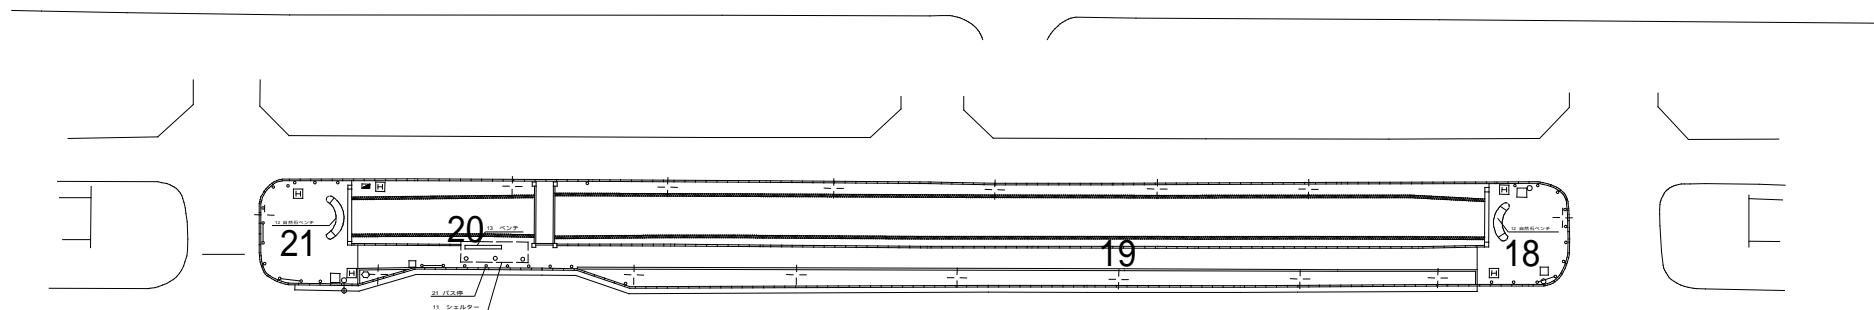
測定箇所	測定箇所 (材質)	測定数値 ($\mu\text{Sv/h}$)		
			1m	50cm	5cm
15	園路	ILB	0.07	0.13	0.13
16	園路	ILB	0.14	0.16	0.17
17	ベンチ前	平板	0.13	0.13	0.13
18	ベンチ前	平板	0.13	0.14	0.14
19	園路	ILB	0.14	0.14	0.14
20	バス停ベンチ前	ILB	0.13	0.13	0.13
21	ベンチ前	平板	0.13	0.13	0.12

2012年 11月 7日測定

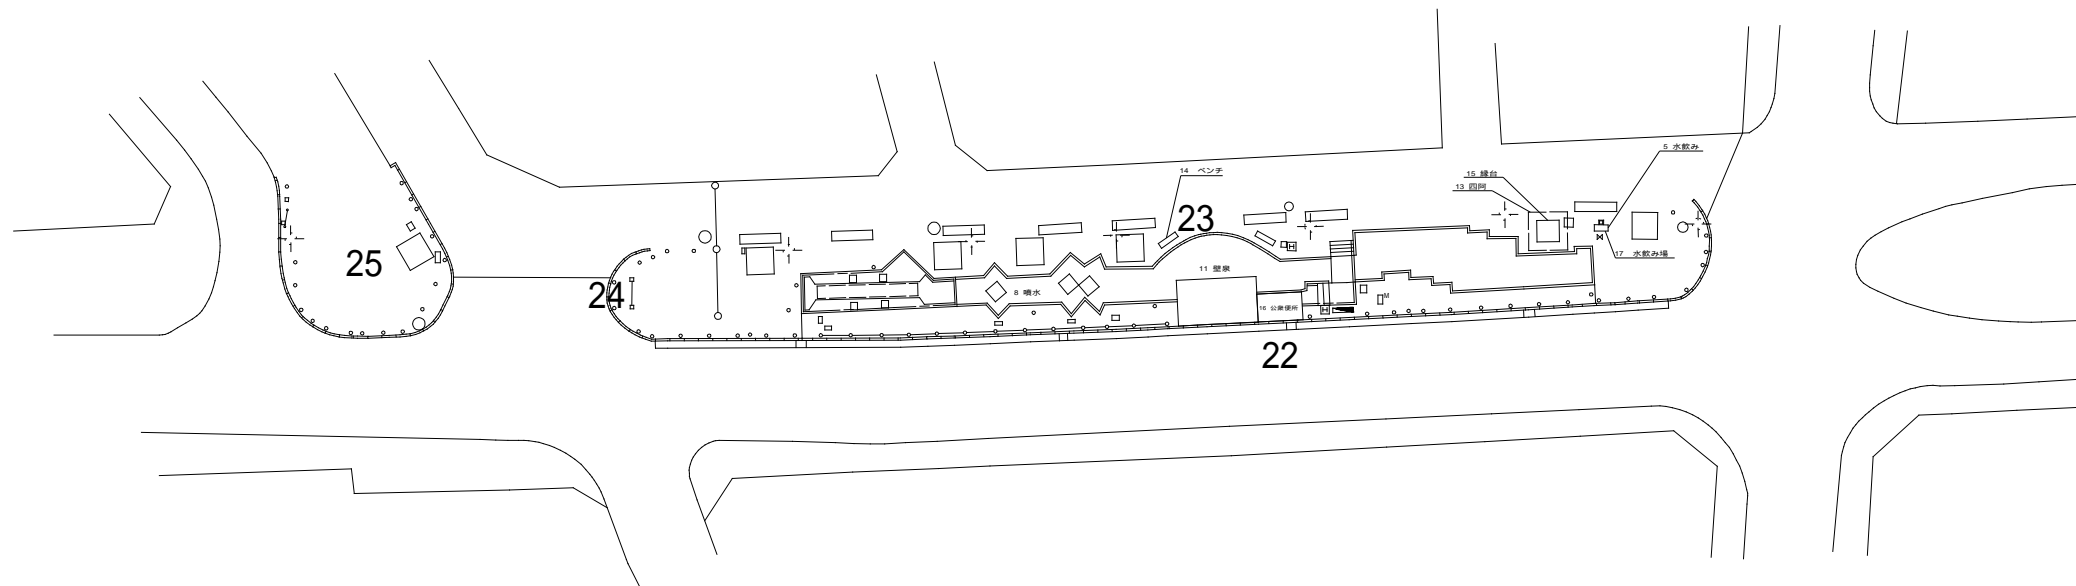
測定箇所	測定箇所 (材質)	測定数値 ($\mu\text{Sv/h}$)		
			1m	50cm	5cm
22	便所出入口	グレーチング	0.08	0.09	0.11
23	ベンチ前	平板	0.10	0.10	0.11
24	看板前	平板	0.09	0.09	0.10
25	歩道	平板	0.11	0.11	0.11

2012年 11月 7日測定
