河添公園

2012年 4月25日測定
は2011年7月～8月の測定対象地

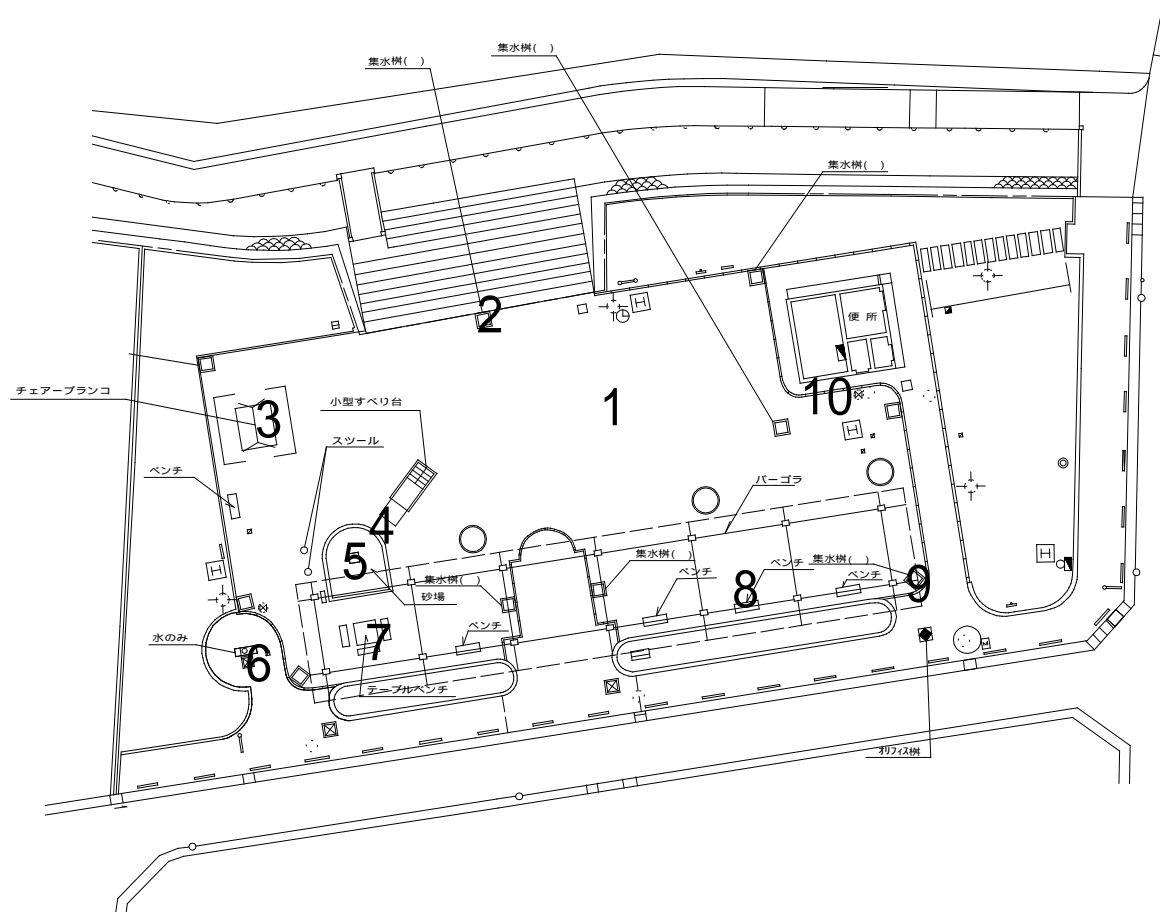
| | 測定箇所 | 測定箇所 (材質) | 測定数値 ($\mu\text{Sv/h}$) | | |
| | | | 1m | 50cm | 5cm |
| 1 | 広場中央 | 土系 | 0.11 | 0.09 | 0.10 |
| 2 | 集水樹 | グレーチング | 0.08 | 0.08 | 0.08 |
| 3 | ブランコ吊席 | 土系 | 0.08 | 0.09 | 0.09 |
| 4 | 滑り台降口 | 土系 | 0.08 | 0.09 | 0.17 |
| 5 | 砂場中央 | 土系 | 0.08 | 0.08 | 0.09 |
| 6 | 水飲み場樹 | グレーチング | 0.09 | 0.09 | 0.09 |
| 7 | 野外卓 | 土系 | 0.10 | 0.13 | 0.16 |
| 8 | ベンチ | 土系 | 0.12 | 0.13 | 0.16 |
| 9 | 集水樹 | グレーチング | 0.11 | 0.13 | 0.14 |
| 10 | 便所 | ILB | 0.08 | 0.09 | 0.09 |
