毛長公園（その1 花畑5-6～花畑5-9）

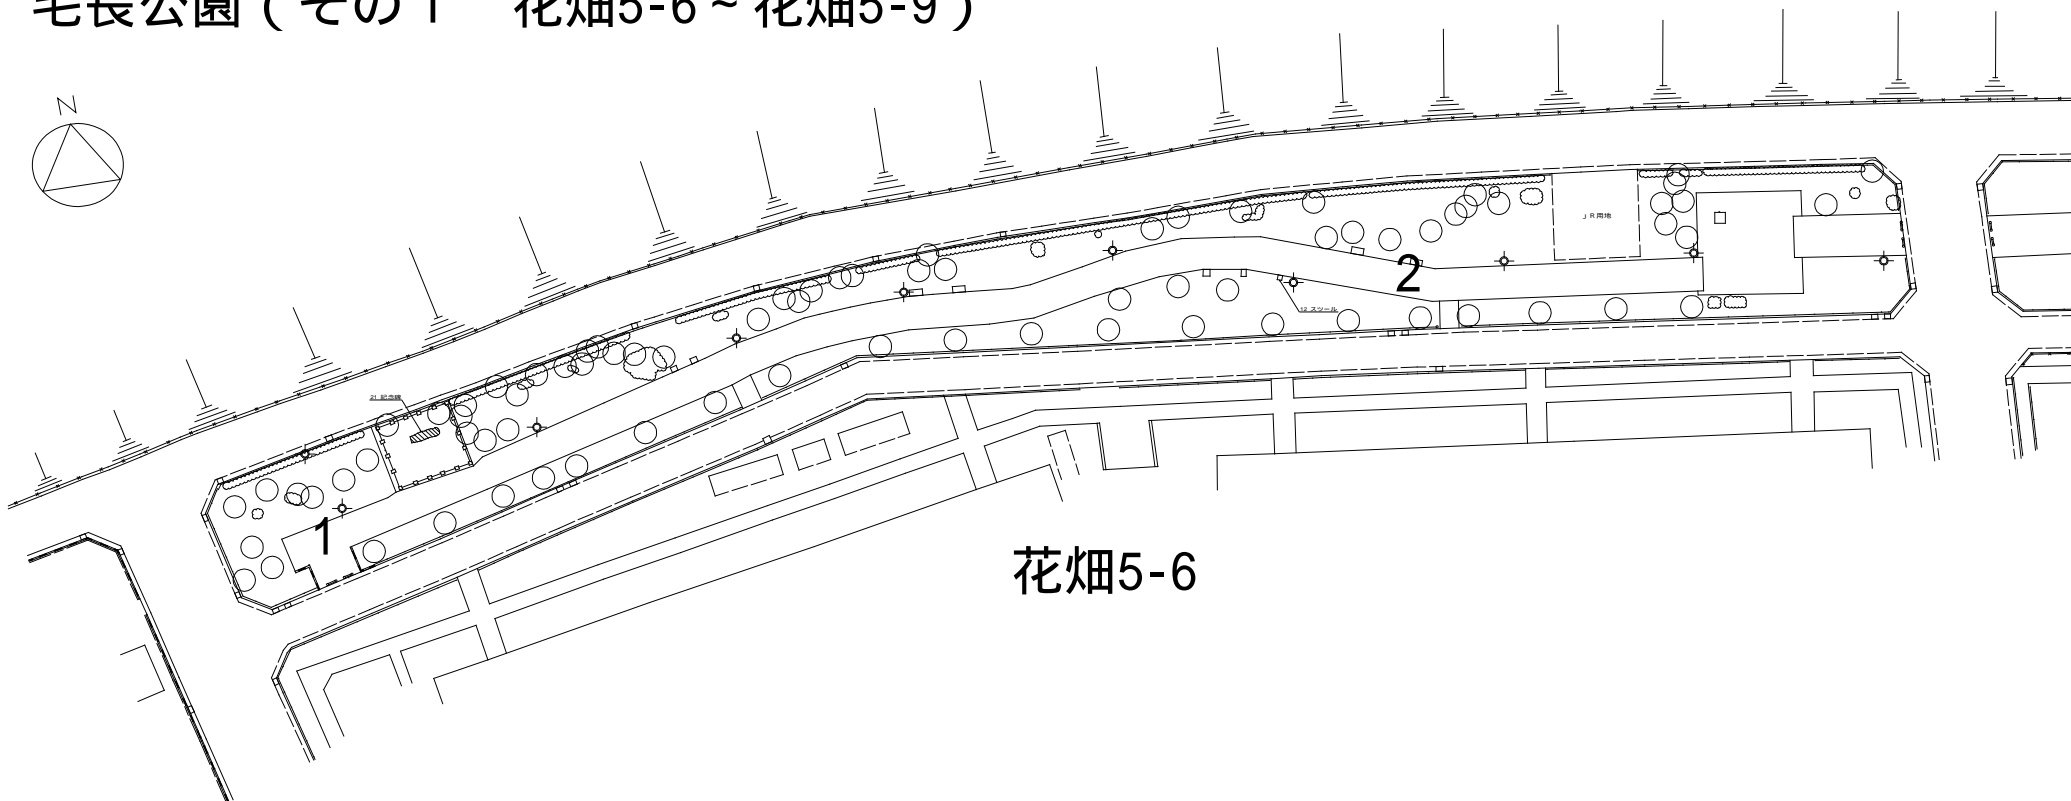
花畑5-6

| | 測定箇所 | 測定箇所 (材質) | 測定数値 ($\mu\text{Sv/h}$) | | |
|---|---|---|---|---|---|
| 1 | 園路 | 石 | 0.08 | 0.08 | 0.07 |
| 2 | 園路 | 石 | 0.10 | 0.10 | 0.10 |
| 3 | ベンチ前 | 平板 | 0.12 | 0.13 | 0.14 |
| 4 | ベンチ前 | 土系 | 0.13 | 0.15 | 0.17 |

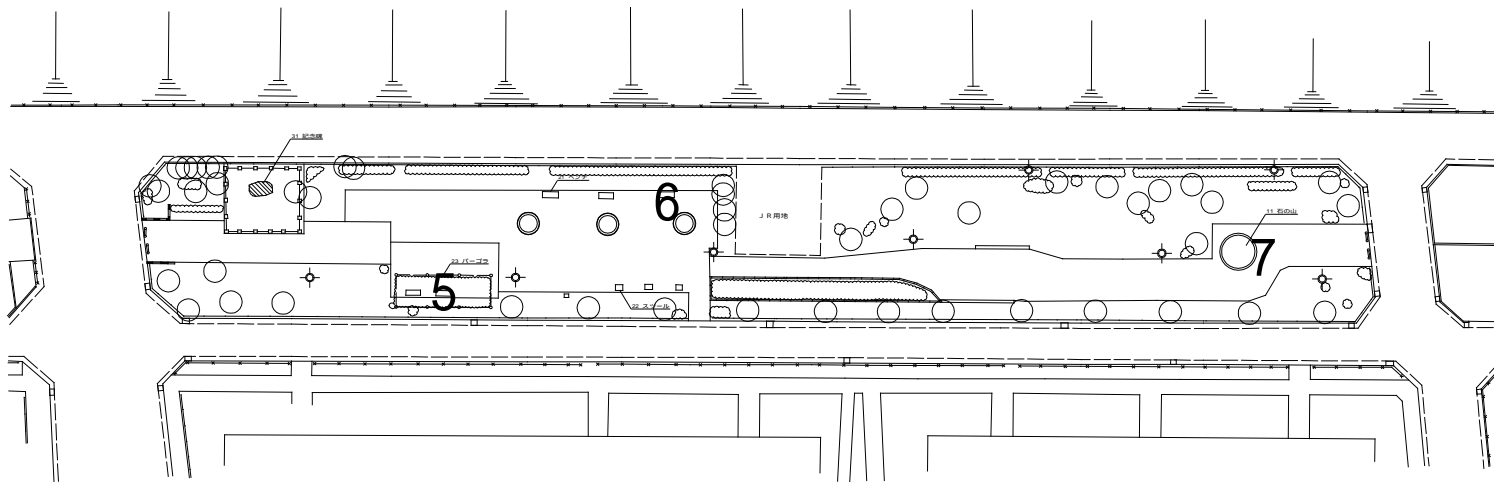
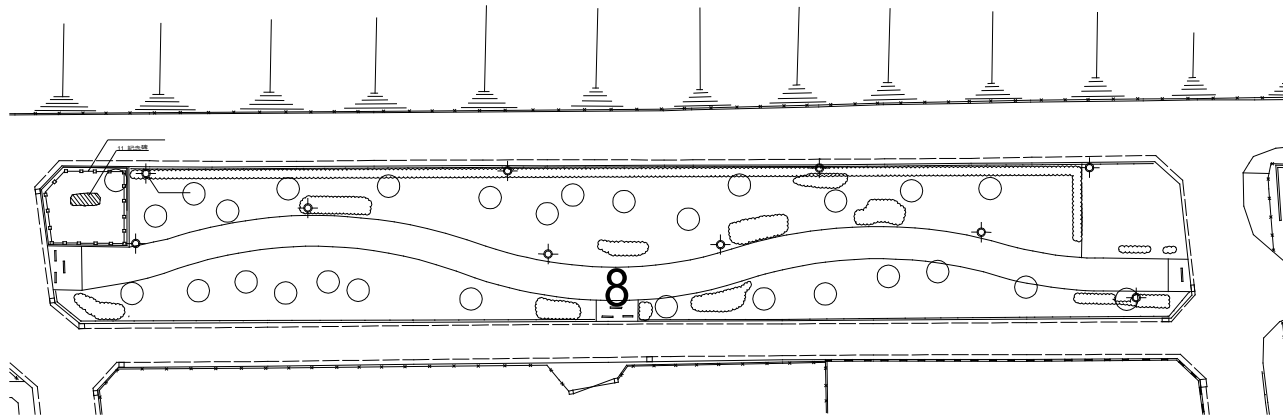
毛長公園（その2 花畑5-10）

| | 測定箇所 | 測定箇所 (材質) | 測定数値 ($\mu\text{Sv/h}$) | | |
|---|---|---|---|---|---|
| 5 | ベンチ前 (パゴラ) | 平板 | 0.10 | 0.12 | 0.10 |
| 6 | 園路 | 平板 | 0.11 | 0.11 | 0.12 |
| 7 | 石の山 | 石 | 0.09 | 0.10 | 0.10 |
| 8 | 園路 | 土系 | 0.10 | 0.11 | 0.11 |

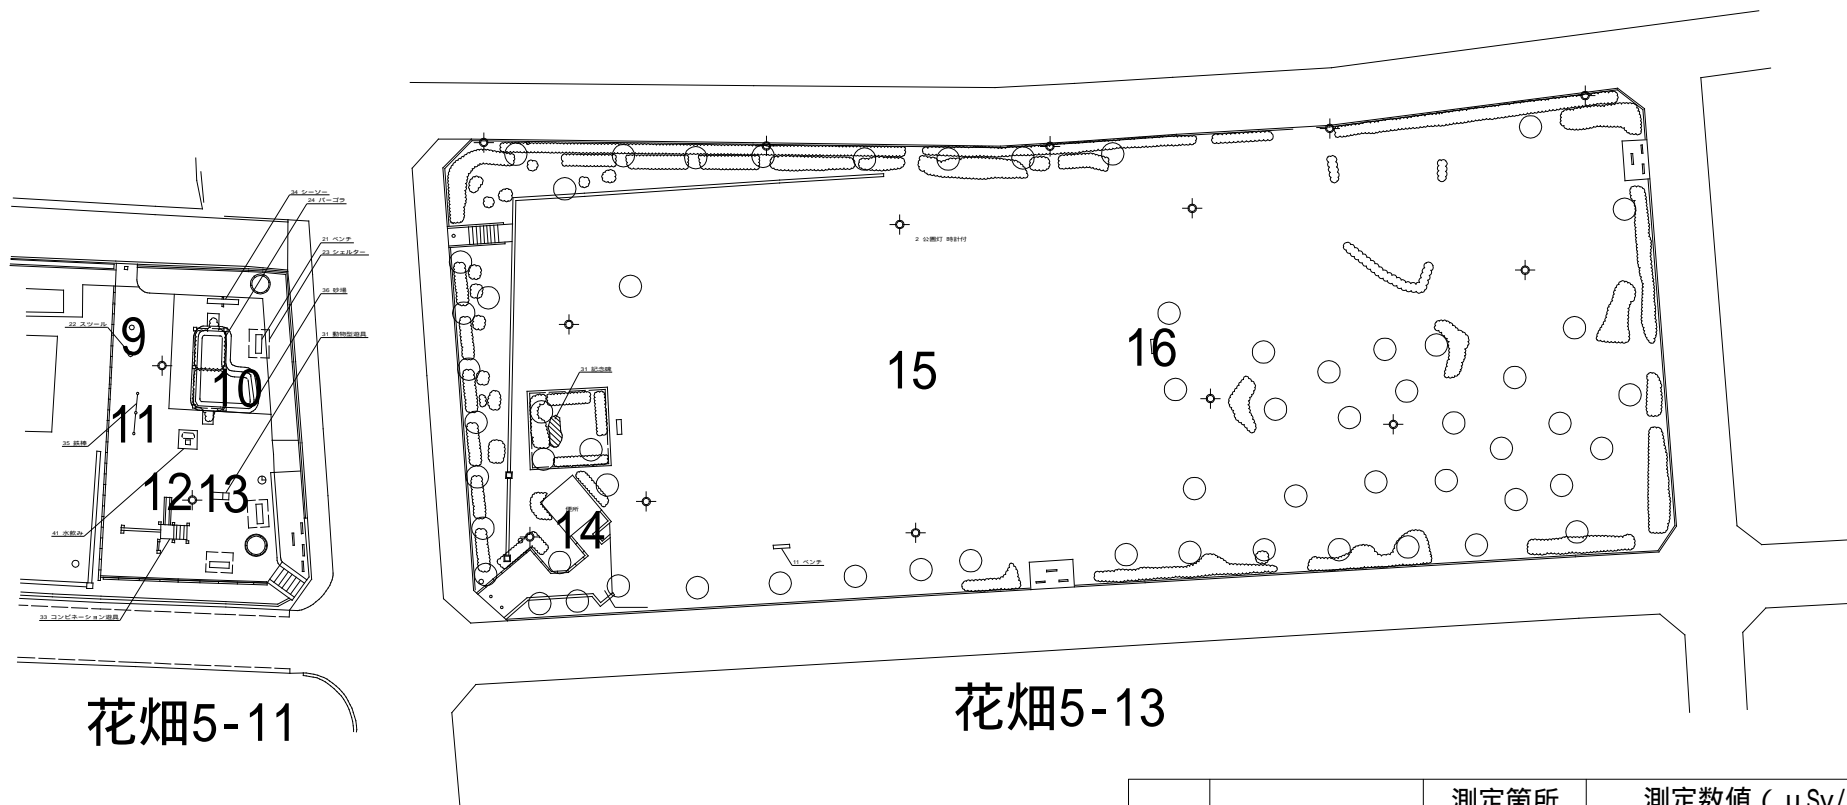
毛長公園（その3 花畑5-11～花畑5-13）

| | 測定箇所 | 測定箇所 (材質) | 測定数値 (μSv/h) | | |
|---|---|---|---|---|---|
| 9 | 集水桝 | グレーチング | 0.09 | 0.10 | 0.11 |
| 10 | 砂場 | 土系 | 0.09 | 0.09 | 0.08 |
| 11 | 鉄棒 | 土系 | 0.10 | 0.10 | 0.09 |
| 12 | 滑り台降口 | ゴムマット | 0.10 | 0.10 | 0.10 |
| 13 | スプリング遊具 | 土系 | 0.09 | 0.10 | 0.10 |
| 14 | 便所出入口 | 平板 | 0.08 | 0.08 | 0.08 |
| 15 | 広場 | 土系 | 0.09 | 0.08 | 0.08 |
| 16 | ベンチ前 | 土系 | 0.09 | 0.09 | 0.09 |

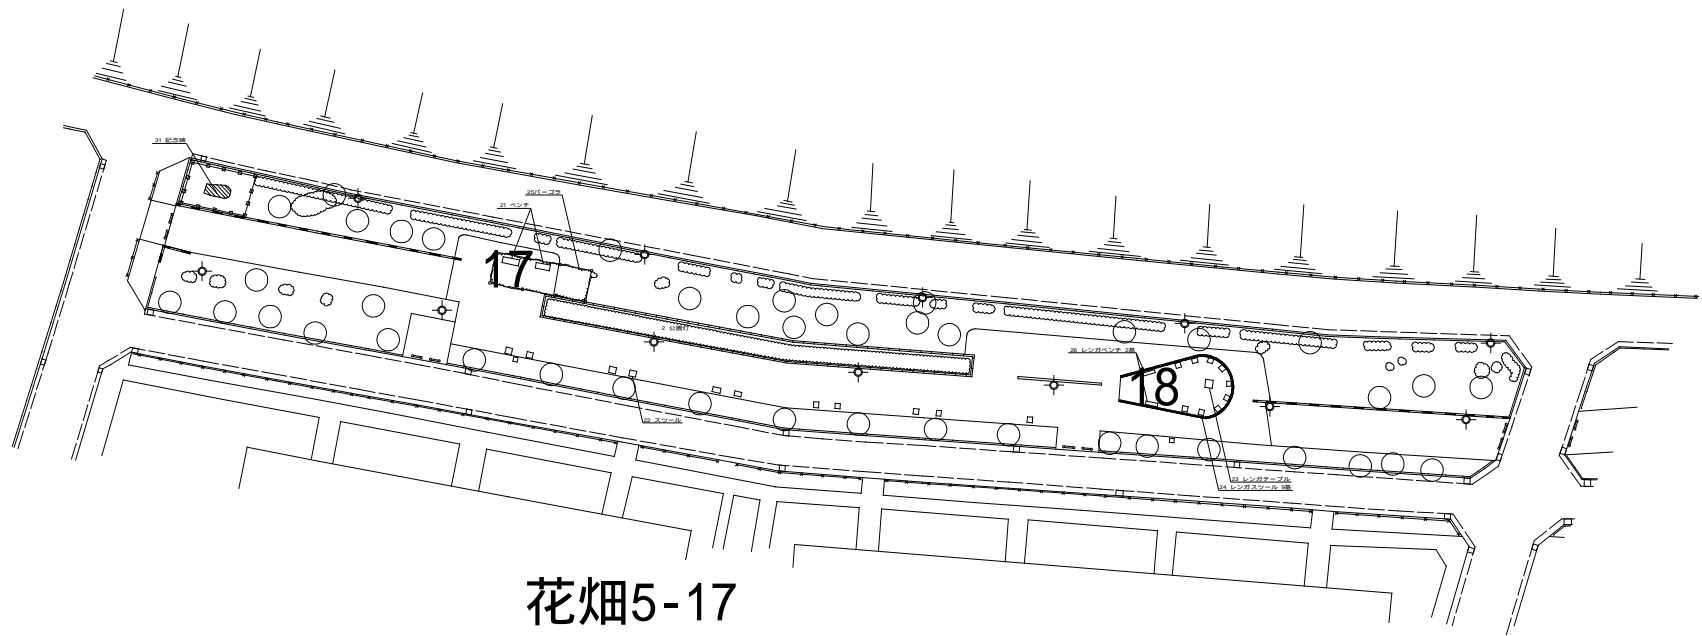
花畑5-17

| | 測定箇所 | 測定箇所 (材質) | 測定数値 (μSv/h) | | |
|---|---|---|---|---|---|
| 17 | ベンチ前 | 石 | 0.10 | 0.11 | 0.13 |
| 18 | ベンチ前 | アスフ | 0.12 | 0.11 | 0.12 |

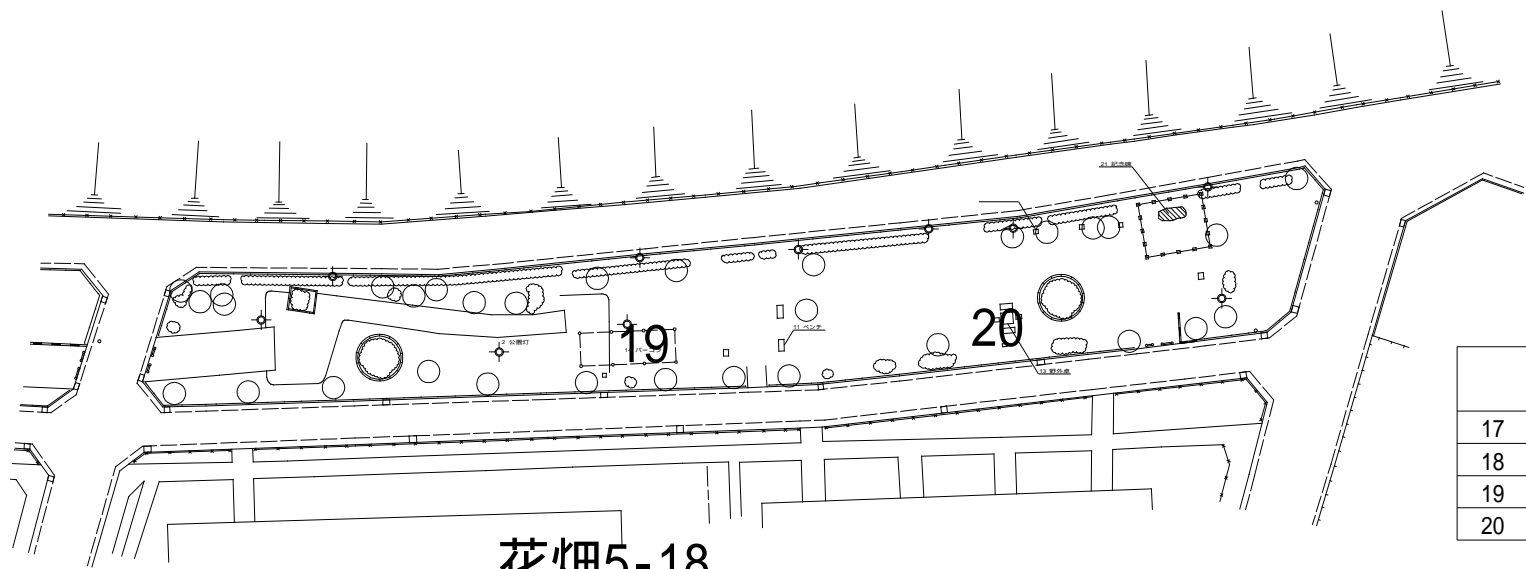
花畑5-18

| | 測定箇所 | 測定箇所 (材質) | 測定数値 (μSv/h) | | |
|---|---|---|---|---|---|
| 19 | パーゴラ | 平板 | 0.12 | 0.12 | 0.13 |
| 20 | 野外卓 | 土系 | 0.12 | 0.12 | 0.12 |
