# 吉右衛門堀公園

2012年 5月30日測定  
は2011年7月～8月の測定対象地

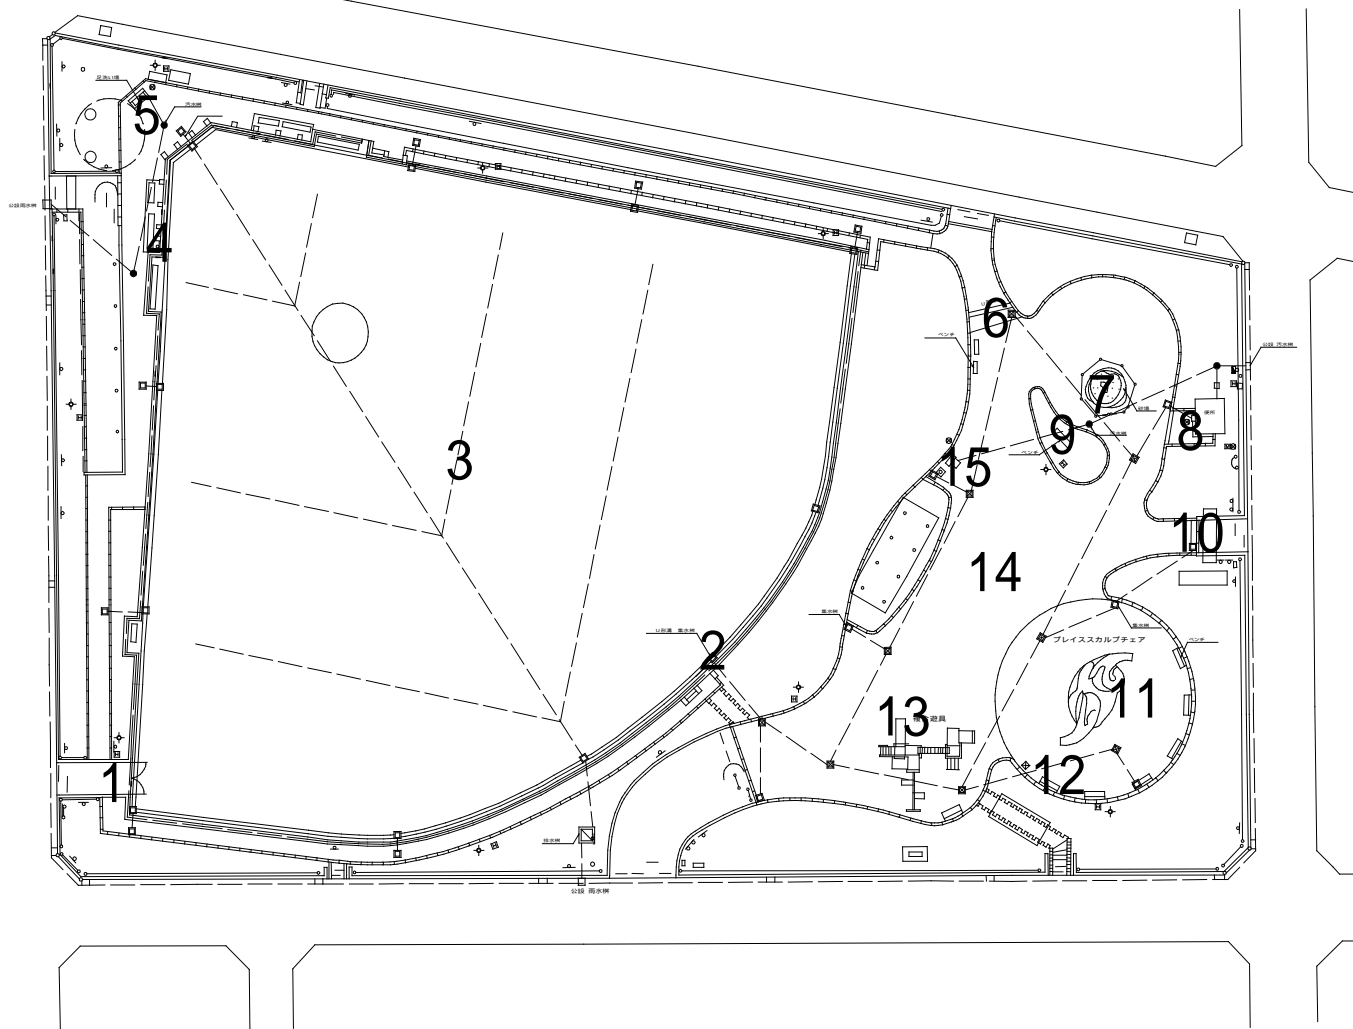
測定箇所	測定箇所 (材質)	測定数値 ( $\mu\text{Sv/h}$ )		
			1m	50cm	5cm
1	通路	ILB	0.11	0.12	0.14
2	集水樹	グレーチング	0.12	0.13	0.13
3	グラウンド中央	土系	0.10	0.10	0.10
4	ベンチ前	コンクリート	0.09	0.09	0.09
5	足洗い場前	土系	0.09	0.10	0.10
6	U字側溝	グレーチング	0.11	0.11	0.12
7	砂場	土系	0.10	0.11	0.11
8	便所出入口	グレーチング	0.11	0.11	0.12
9	ベンチ前	土系	0.11	0.11	0.11
10	U字側溝	グレーチング	0.11	0.12	0.18
11	プレイスカルブチャェア前	土系	0.09	0.10	0.11
12	ベンチ前	土系	0.12	0.12	0.12
13	複合遊具滑台滑面降口	土系	0.11	0.11	0.11
14	広場中央	土系	0.10	0.10	0.10
15	水飲場集水樹	グレーチング	0.10	0.10	0.10
