北加平公園

2012年 10月 5日測定
は2011年7月~8月の測定対象地

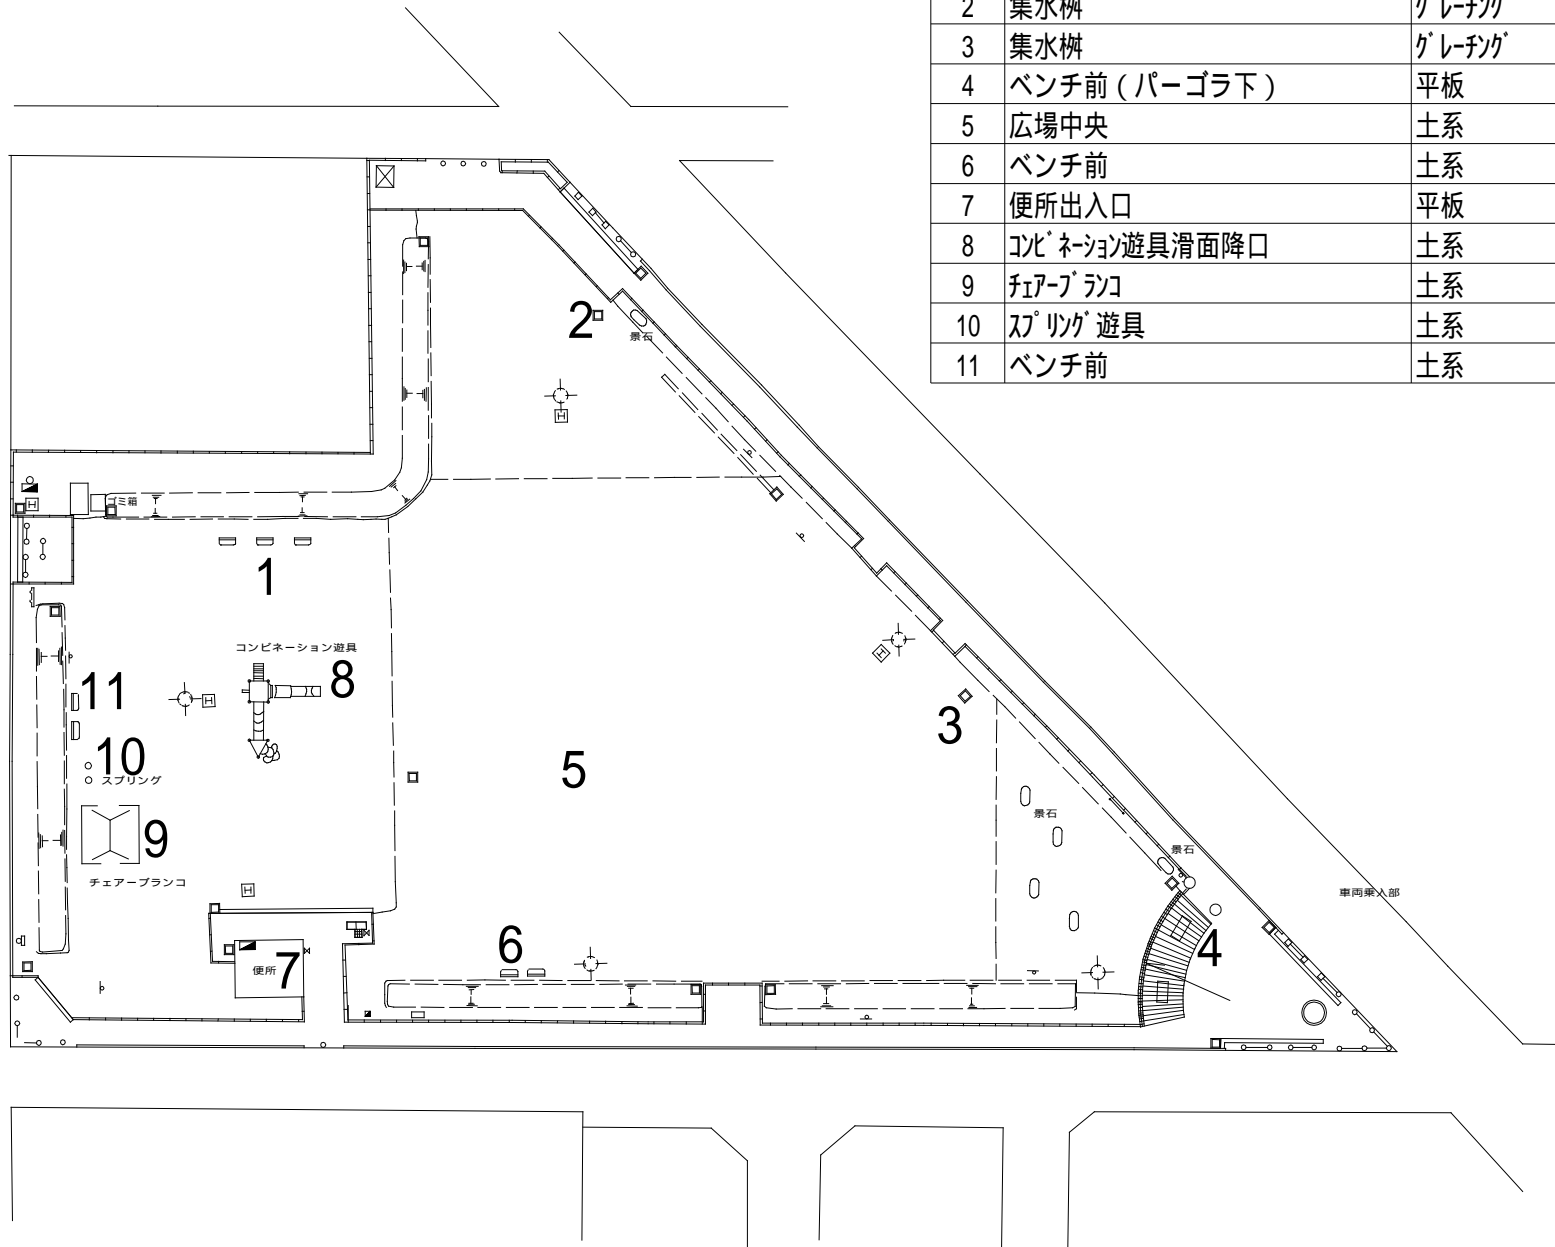
測定箇所	測定箇所 (材質)	測定数値 ($\mu\text{Sv/h}$)		
			1m	50cm	5cm
1	ベンチ前	土系	0.10	0.11	0.10
2	集水桝	グレーチング	0.12	0.12	0.09
3	集水桝	グレーチング	0.15	0.15	0.13
4	ベンチ前 (パーゴラ下)	平板	0.10	0.10	0.09
5	広場中央	土系	0.12	0.12	0.12
6	ベンチ前	土系	0.19	0.19	0.19
7	便所出入口	平板	0.12	0.11	0.10
8	コンビネーション遊具滑面降口	土系	0.14	0.13	0.11
9	チェアブランコ	土系	0.10	0.10	0.09
10	スプリング遊具	土系	0.10	0.10	0.09
11	ベンチ前	土系	0.11	0.11	0.11
