大谷田公園

2012年 1月11日測定
 ※は2011年7月～8月の測定対象地

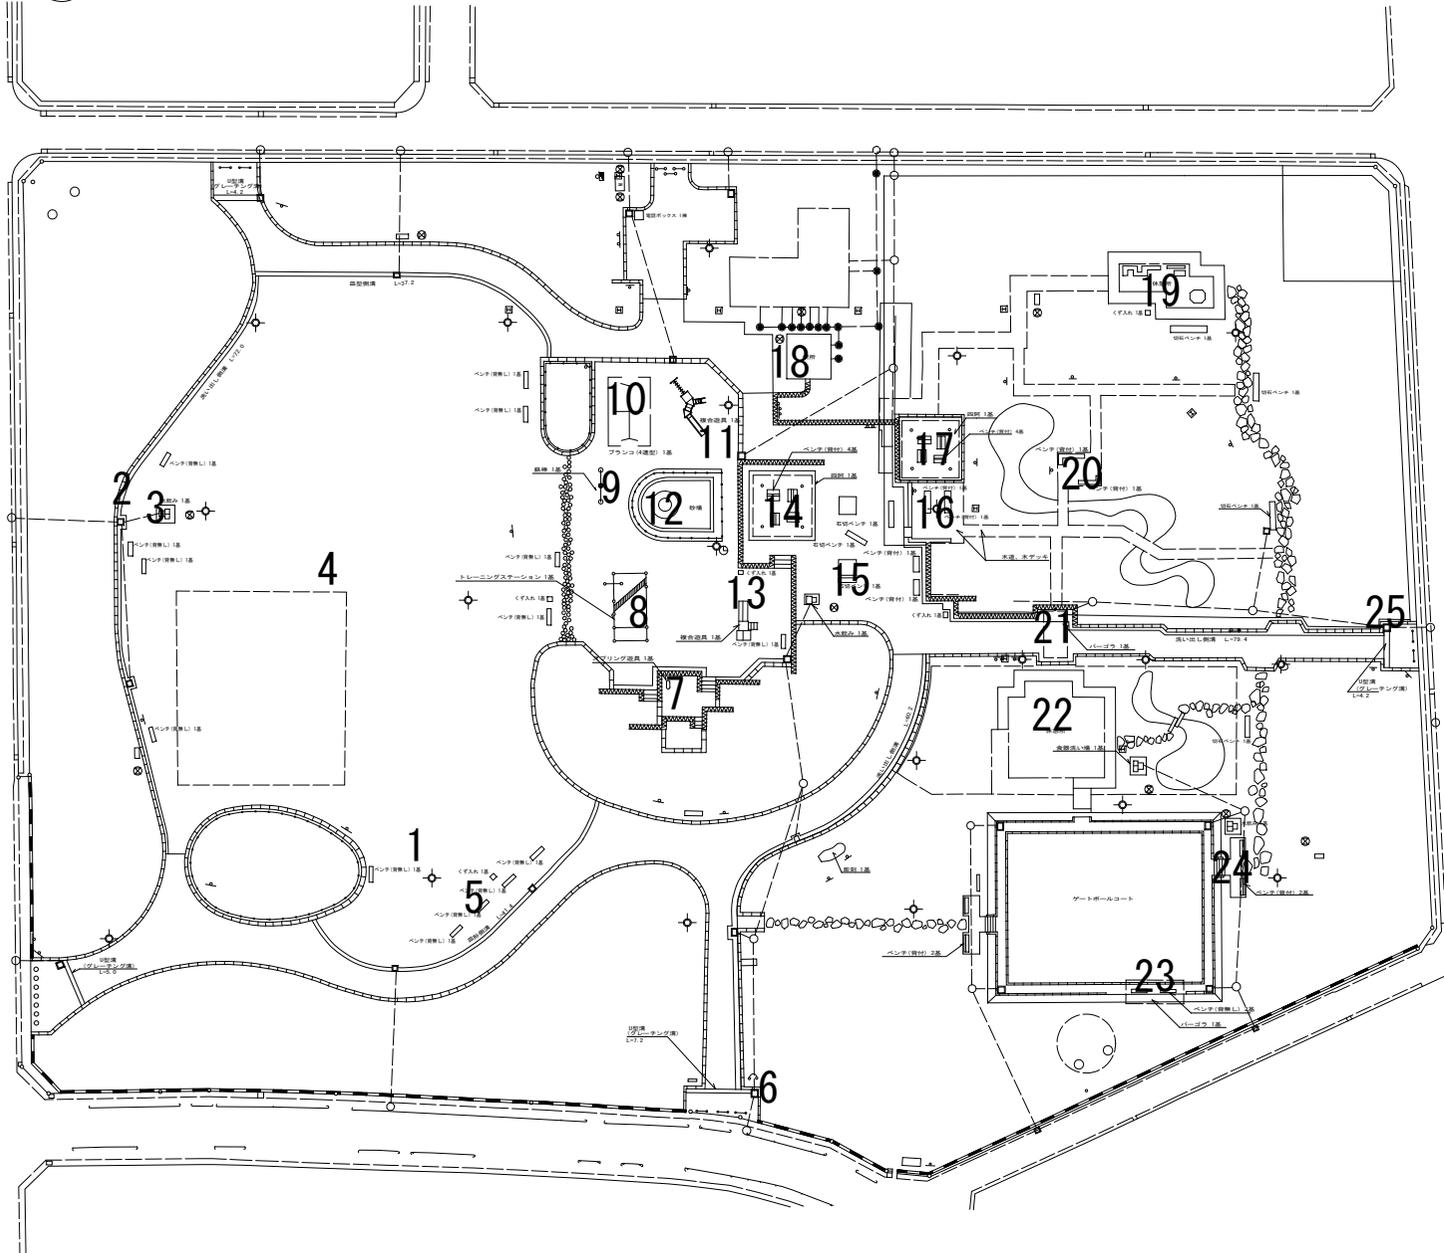
No.	測定箇所	測定数値 (μSv/h)				
		1m	50cm	5cm		
1	U字溝	グレーチング	0.12	0.13	0.13	
2	洗い出し側溝	グレーチング	0.17	0.18	0.15	
3	水飲み場柵	グレーチング	0.17	0.16	0.14	
4	広場中央	草、芝	0.18	0.19	0.19	※
5	ベンチ前	草、芝	0.16	0.16	0.16	
6	集水柵	グレーチング	0.17	0.16	0.13	
7	スプリング遊具	土系	0.11	0.11	0.12	
8	トレーニングステーション	土系	0.10	0.10	0.09	
9	鉄棒	土系	0.10	0.09	0.10	
10	ブランコ吊席	土系	0.09	0.09	0.09	
11	複合遊具滑り台降口	ゴムマット	0.11	0.12	0.19	
12	砂場中央	土系	0.12	0.12	0.10	※
13	複合遊具滑り台降口	土系	0.13	0.15	0.25	
14	ベンチ前	コンクリート	0.10	0.09	0.09	
15	ベンチ前	ILB	0.13	0.13	0.13	
16	ベンチ前	木材	0.14	0.15	0.16	
17	ベンチ前	平板	0.11	0.10	0.09	
18	便所雨樋	土系	0.15	0.17	0.22	
19	休憩所雨樋	土系	0.17	0.18	0.23	
20	ベンチ前	木材	0.17	0.17	0.19	
21	ベンチ前	ILB	0.17	0.18	0.21	
22	休憩所雨樋	土系	0.16	0.17	0.20	
23	ベンチ前	石	0.15	0.15	0.15	
24	ベンチ前	ILB	0.14	0.14	0.14	
25	集水柵	グレーチング	0.16	0.18	0.15
