# 佐野一丁目ゆめ公園

2012年 9月 5日測定  
は2011年7月～8月の測定対象地

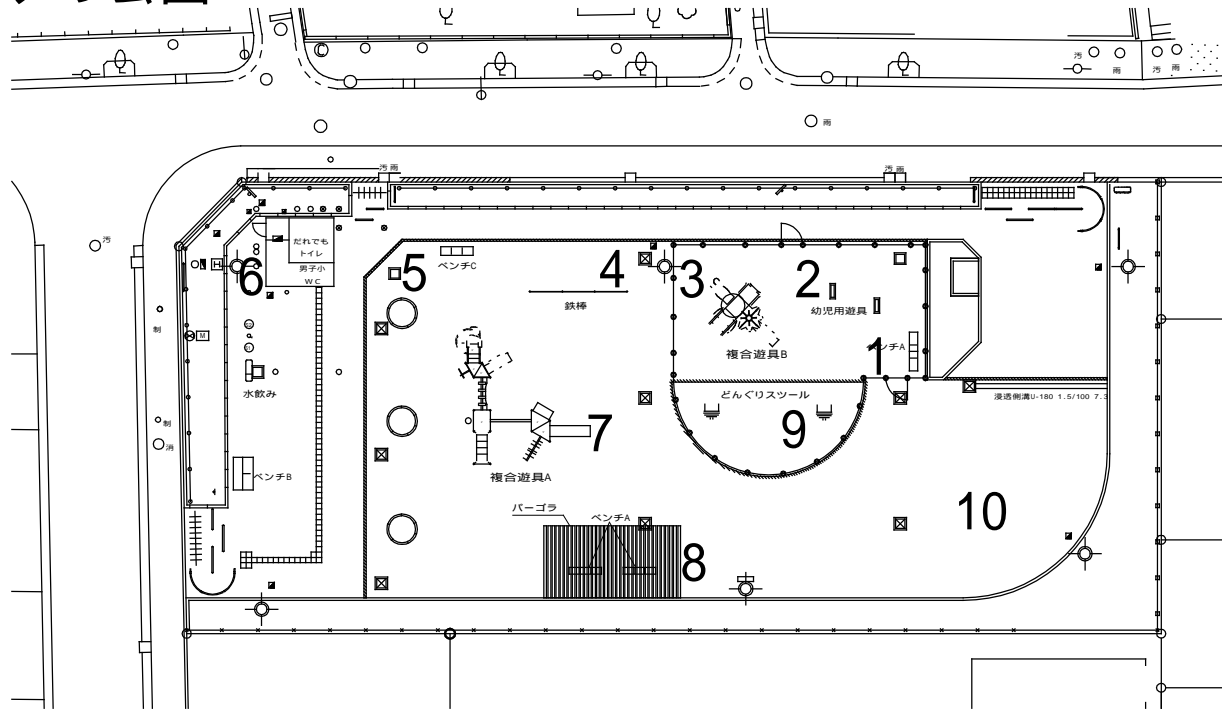
| | 測定箇所 | 測定箇所<br>(材質) | 測定数値 ( $\mu\text{Sv/h}$ ) | | |
| | | | 1m | 50cm | 5cm |
| 1 | ベンチ前 | 土系 | 0.15 | 0.17 | 0.16 |
| 2 | リンク遊具 | 土系 | 0.16 | 0.17 | 0.18 |
| 3 | 複合遊具滑り面降口 | 土系 | 0.18 | 0.21 | 0.24 |
| 4 | 集水樹 | グレーチング | 0.18 | 0.22 | 0.23 |
| 5 | ベンチ前 | 土系 | 0.19 | 0.22 | 0.30 |
| 6 | 便所雨樋 | ILB | 0.16 | 0.14 | 0.15 |
| 7 | 複合遊具滑り面降口 | 土系 | 0.13 | 0.12 | 0.12 |
| 8 | ベンチ前 | 草,芝 | 0.15 | 0.15 | 0.15 |
| 9 | どんぐりスツール | 草,芝 | 0.15 | 0.14 | 0.13 |
| 10 | 広場 | 土系 | 0.14 | 0.14 | 0.14 |
