神明水の森公園（泉の広場）

2012年12月 5日測定
は2011年7月~8月の測定対象地

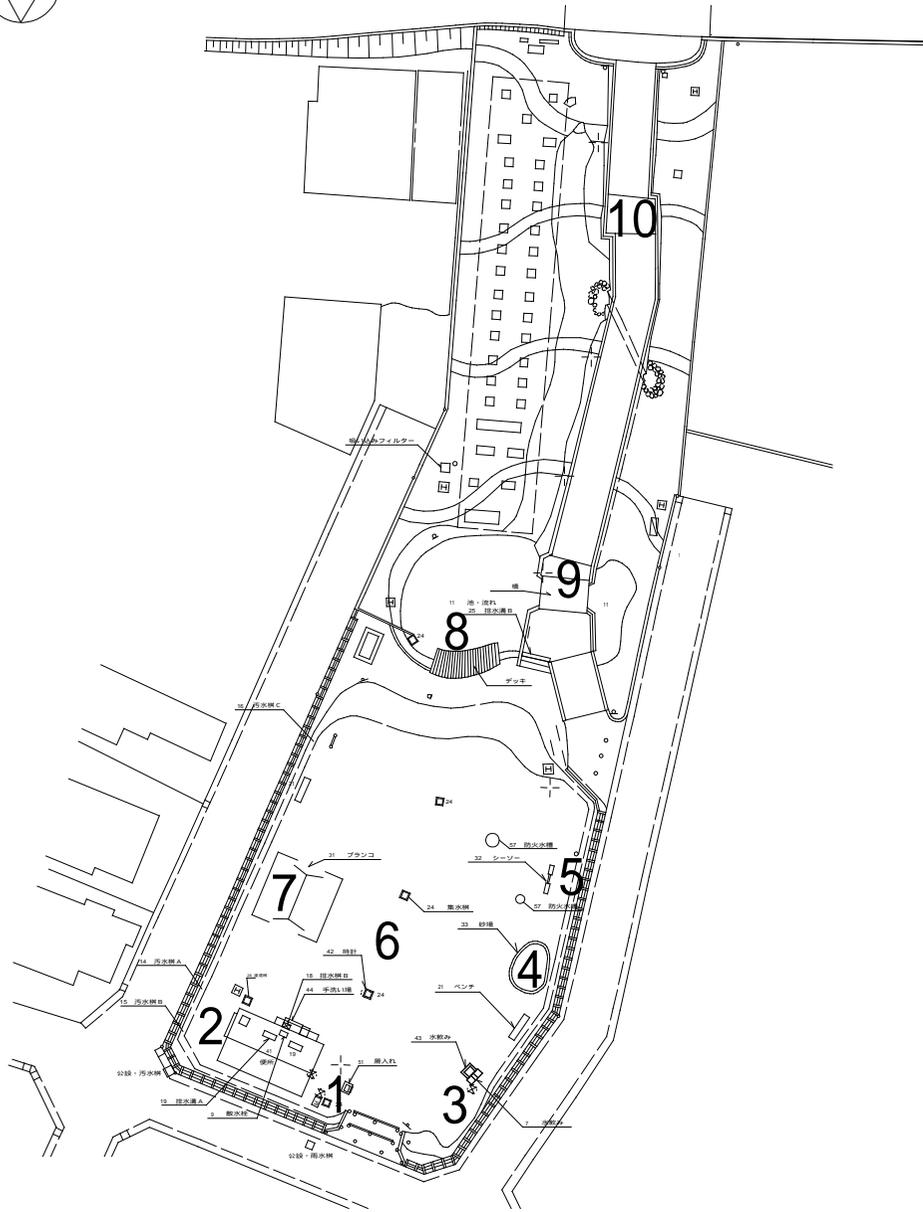
| | 測定箇所 | 測定箇所 (材質) | 測定数値 (μSv/h) | | |
| | | | 1m | 50cm | 5cm |
| 1 | 集水桝 | グレーチング | 0.08 | 0.10 | 0.10 |
| 2 | 便所出入口 | グレーチング | 0.08 | 0.08 | 0.07 |
| 3 | ベンチ前 | 土系 | 0.09 | 0.09 | 0.09 |
| 4 | 砂場 | 土系 | 0.09 | 0.09 | 0.08 |
| 5 | シーソー | 土系 | 0.10 | 0.11 | 0.11 |
| 6 | 広場中央 | 土系 | 0.10 | 0.10 | 0.10 |
| 7 | プランコ吊席 | 土系 | 0.08 | 0.09 | 0.09 |
| 8 | デッキ | 木板材 | 0.10 | 0.09 | 0.09 |
| 9 | 園路 | コンクリート | 0.08 | 0.09 | 0.09 |
| 10 | 園路 | コンクリート | 0.10 | 0.10 | 0.10 |
