神明東公園

2012年11月 7日測定
は2011年7月～8月の測定対象地

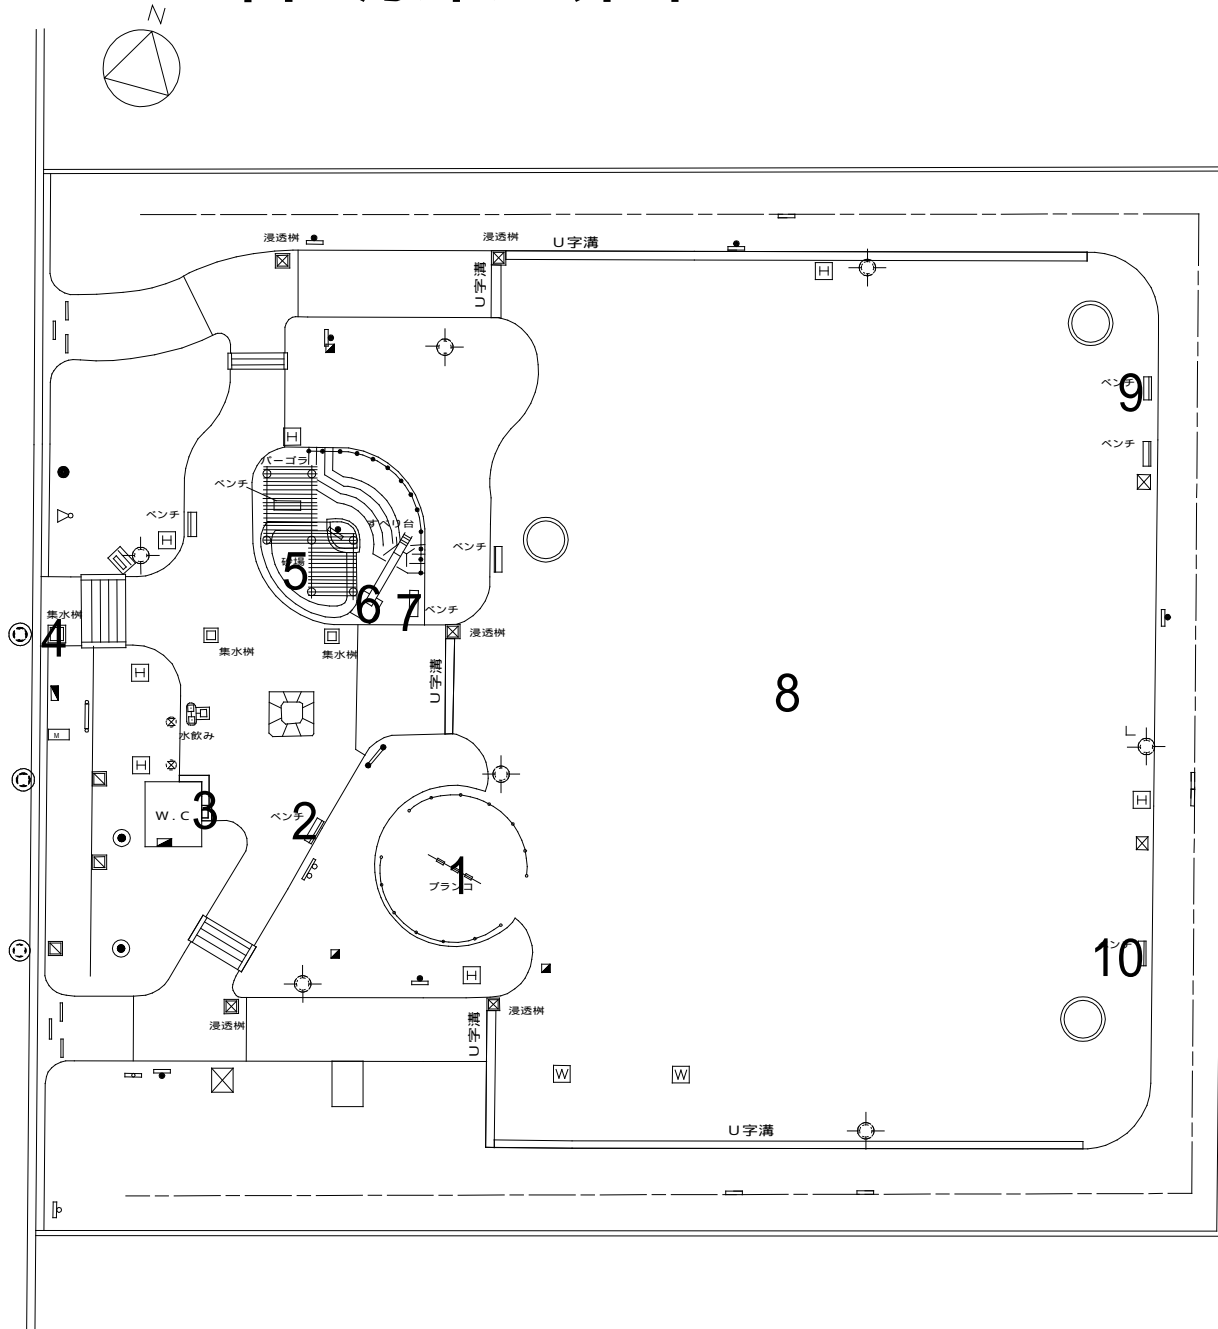
測定箇所	測定箇所 (材質)	測定数値 ($\mu\text{Sv/h}$)		
			1m	50cm	5cm
1	ブランコ吊席下	土系	0.10	0.10	0.10
2	ベンチ前	ILB	0.11	0.11	0.11
3	便所出入口	グレーチング	0.10	0.11	0.10
4	集水樹	グレーチング	0.11	0.11	0.11
5	砂場中央	土系	0.10	0.10	0.10
6	滑り台降口	ゴムマット	0.09	0.08	0.08
7	ベンチ前	ILB	0.09	0.08	0.09
8	広場中央	土系	0.10	0.10	0.11
9	ベンチ前	土系	0.13	0.13	0.16
10	ベンチ前	土系	0.13	0.12	0.11
