# 丹羽野公園

2012年12月26日測定  
は2011年7月～8月の測定対象地

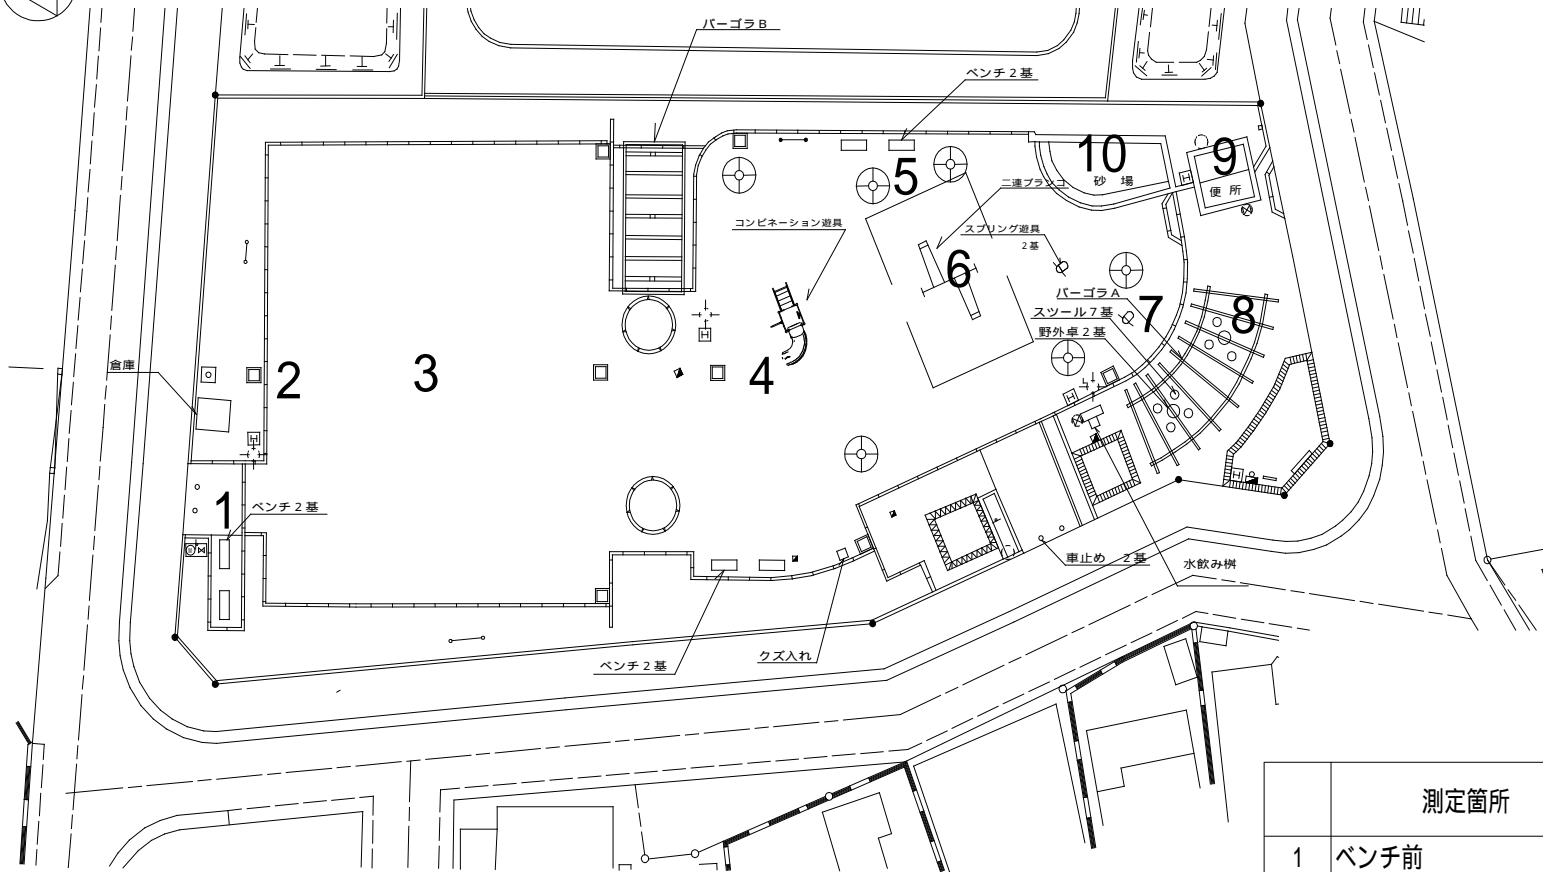
測定箇所	測定箇所 (材質)	測定数値 ( $\mu\text{Sv/h}$ )		
			1m	50cm	5cm
1	ベンチ前	ILB	0.10	0.10	0.11
2	集水桝	グレーチング	0.10	0.10	0.10
3	広場中央	土系	0.10	0.10	0.11
4	滑り台滑り面降口	土系	0.10	0.09	0.10
5	ベンチ前	土系	0.10	0.11	0.12
6	ブランコ吊席	土系	0.10	0.09	0.08
7	リンク	土系	0.09	0.10	0.11
8	スツール	ILB	0.11	0.12	0.12
9	便所出入口	ILB	0.11	0.11	0.12
10	砂場	土系	0.10	0.09	0.09
