## 鷲宿東公園

2012年12月19日測定 は2011年7月~8月の測定対象地

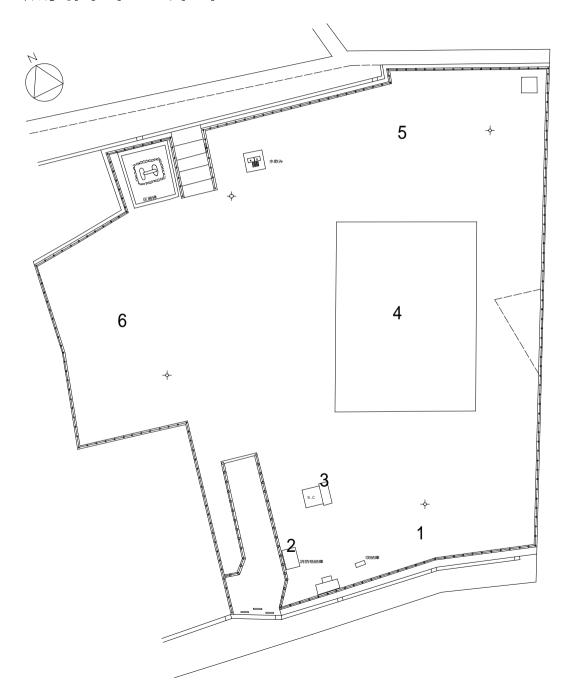
測定箇所	測定箇所	測定数値(μSv/h)		
		(材質)	1m	50cm	5cm
1	樹木下	土系	0.09	0.11	0.10
2	消防格納庫	土系	0.08	0.09	0.12
3	便所出入口	コンクリート	0.10	0.10	0.10
4	広場中央	土系	0.10	0.11	0.11
5	樹木下	草,芝	0.11	0.12	0.13
6	樹木下	草,芝	0.07	0.10	0.11
