ベルモント公園

2012年 8月 8日測定
は2011年7月～8月の測定対象地

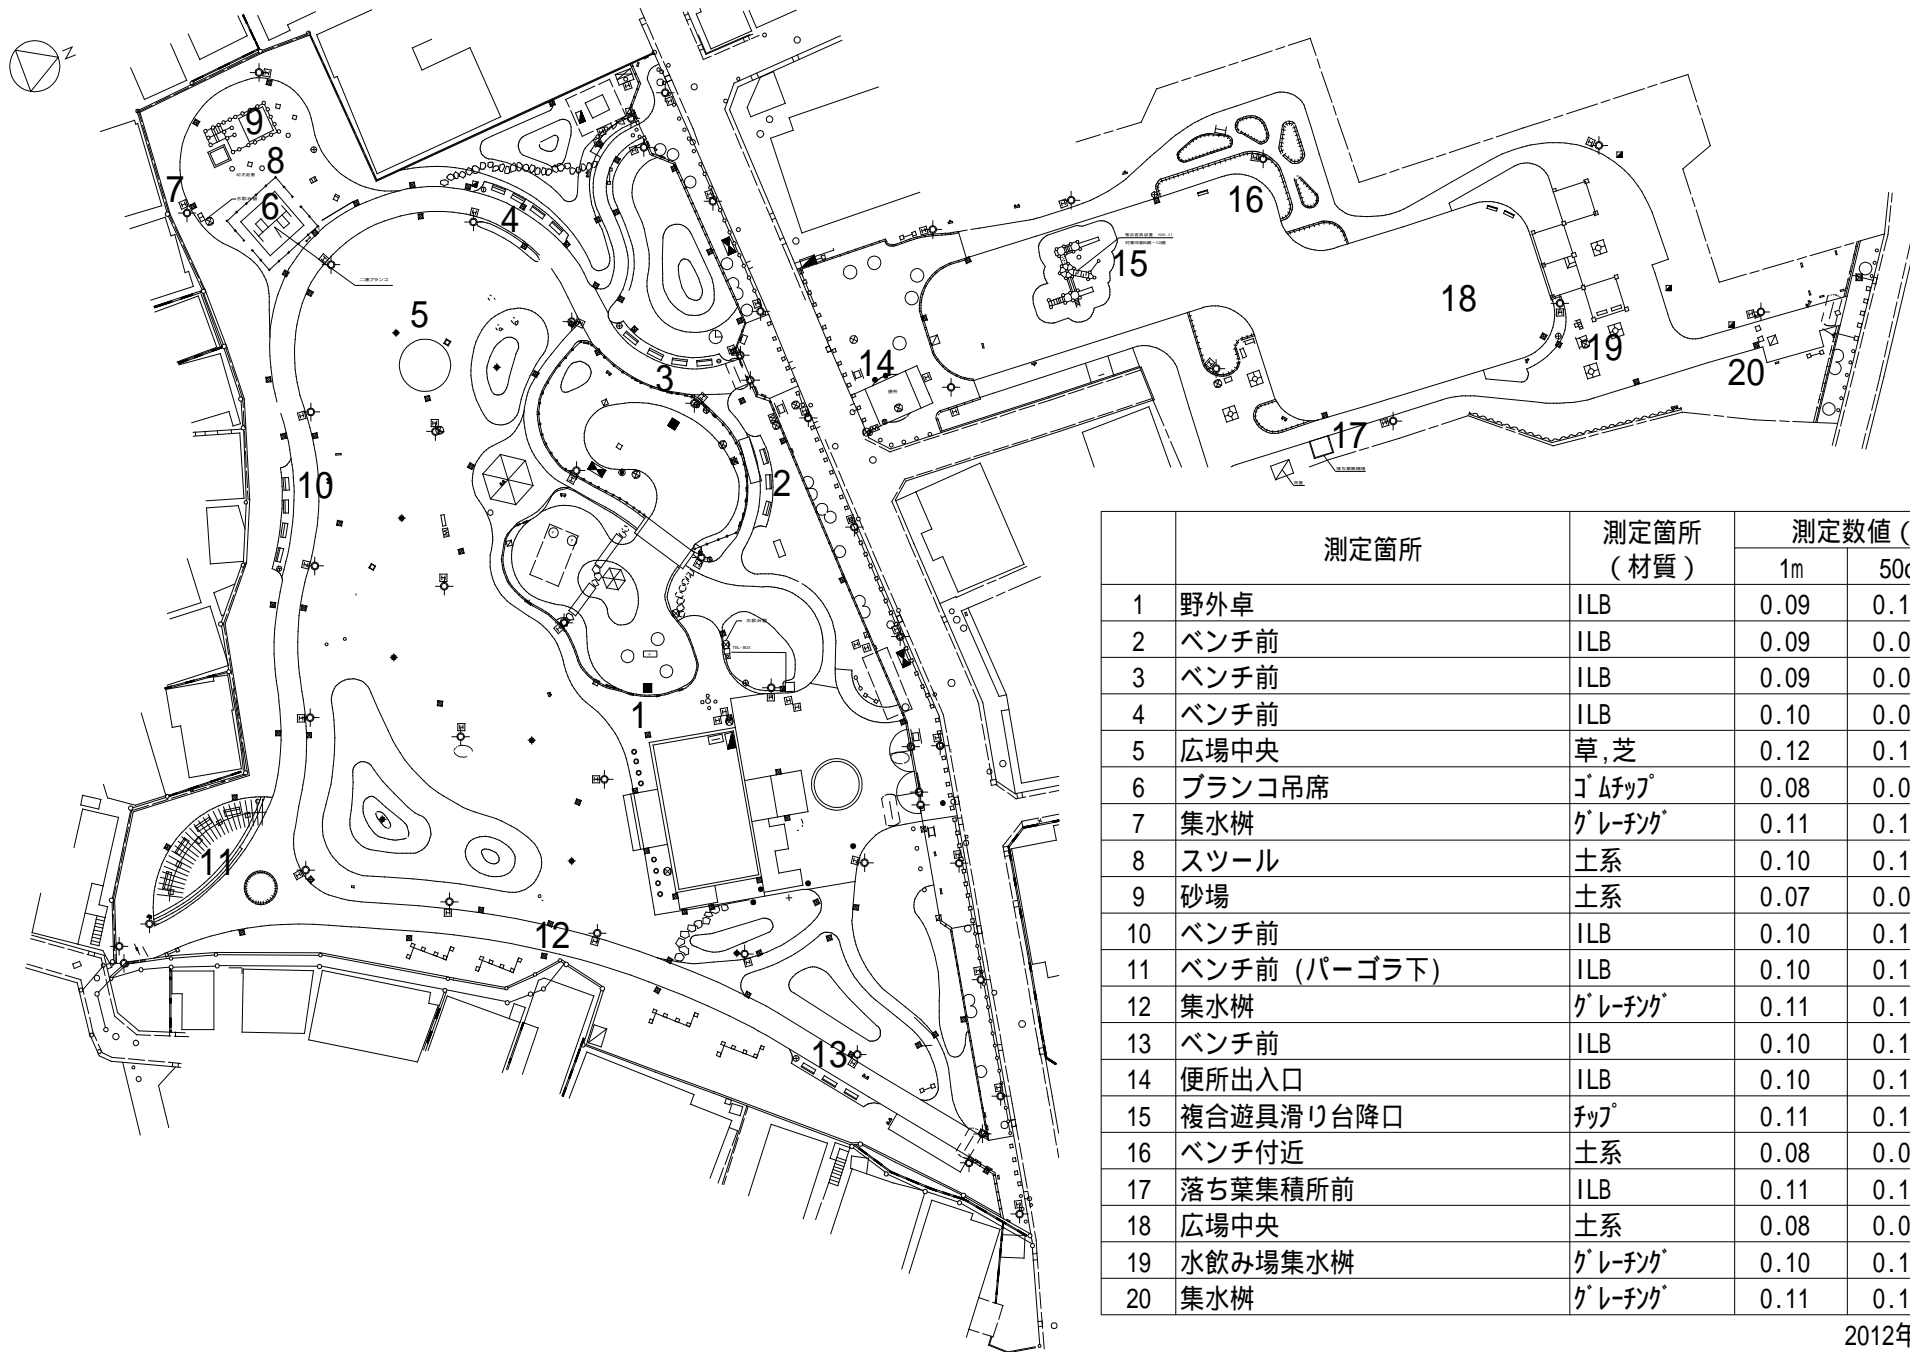
測定箇所	測定箇所 (材質)	測定数値 ($\mu\text{Sv/h}$)		
			1m	50cm	5cm
1	野外卓	ILB	0.09	0.10	0.10
2	ベンチ前	ILB	0.09	0.09	0.08
3	ベンチ前	ILB	0.09	0.09	0.09
4	ベンチ前	ILB	0.10	0.09	0.10
5	広場中央	草,芝	0.12	0.13	0.14
6	ブランコ吊席	ゴムチップ	0.08	0.08	0.08
7	集水樹	グレーチク	0.11	0.10	0.09
8	スツール	土系	0.10	0.10	0.13
9	砂場	土系	0.07	0.07	0.06
10	ベンチ前	ILB	0.10	0.10	0.10
11	ベンチ前 (パーゴラ下)	ILB	0.10	0.11	0.11
12	集水樹	グレーチク	0.11	0.12	0.12
13	ベンチ前	ILB	0.10	0.10	0.10
14	便所出入口	ILB	0.10	0.12	0.13
15	複合遊具滑り台降口	チップ	0.11	0.11	0.10
16	ベンチ付近	土系	0.08	0.08	0.08
17	落ち葉集積所前	ILB	0.11	0.12	0.12
18	広場中央	土系	0.08	0.08	0.08
19	水飲み場集水樹	グレーチク	0.10	0.10	0.10
20	集水樹	グレーチク	0.11	0.12	0.12
