# 五色堤公園

2012年 10月 17日測定  
は2011年7月～8月の測定対象地

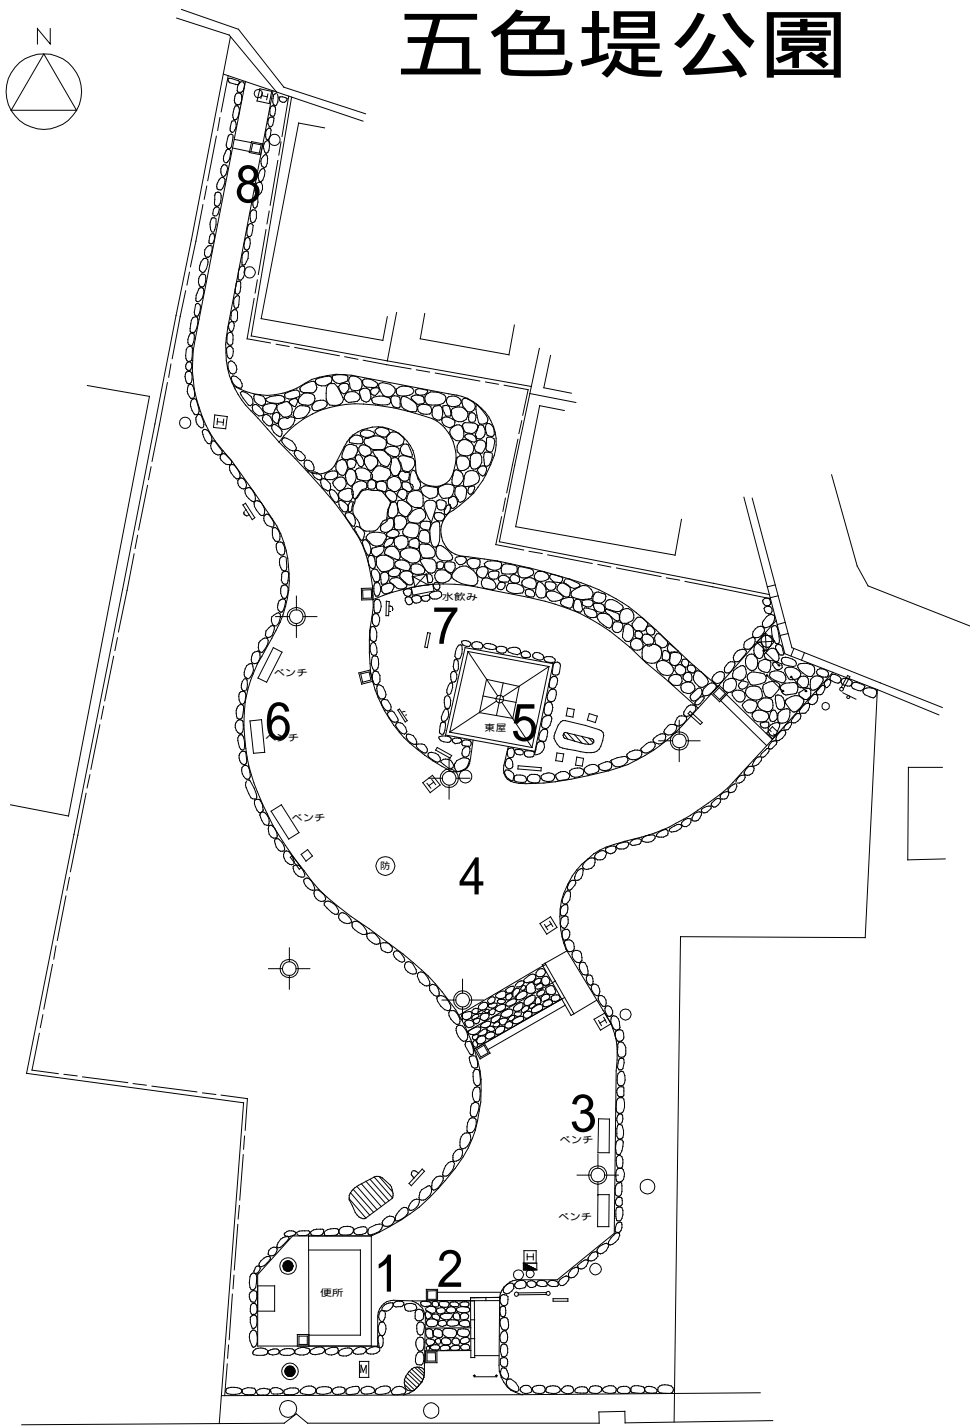
測定箇所	測定箇所 (材質)	測定数値 ( $\mu\text{Sv/h}$ )		
			1m	50cm	5cm
1	便所付近	タイル	0.08	0.09	0.09
2	集水桝	グレーチング	0.10	0.10	0.10
3	ベンチ前	土系	0.09	0.09	0.09
4	広場中央	土系	0.08	0.09	0.10
5	あずまやベンチ前	石	0.10	0.11	0.12
6	ベンチ前	土系	0.10	0.10	0.10
7	水飲み場桝	グレーチング	0.10	0.11	0.10
8	集水桝	グレーチング	0.10	0.10	0.10
