堀之内北公園

2012年 4月25日測定
は2011年7月～8月の測定対象地

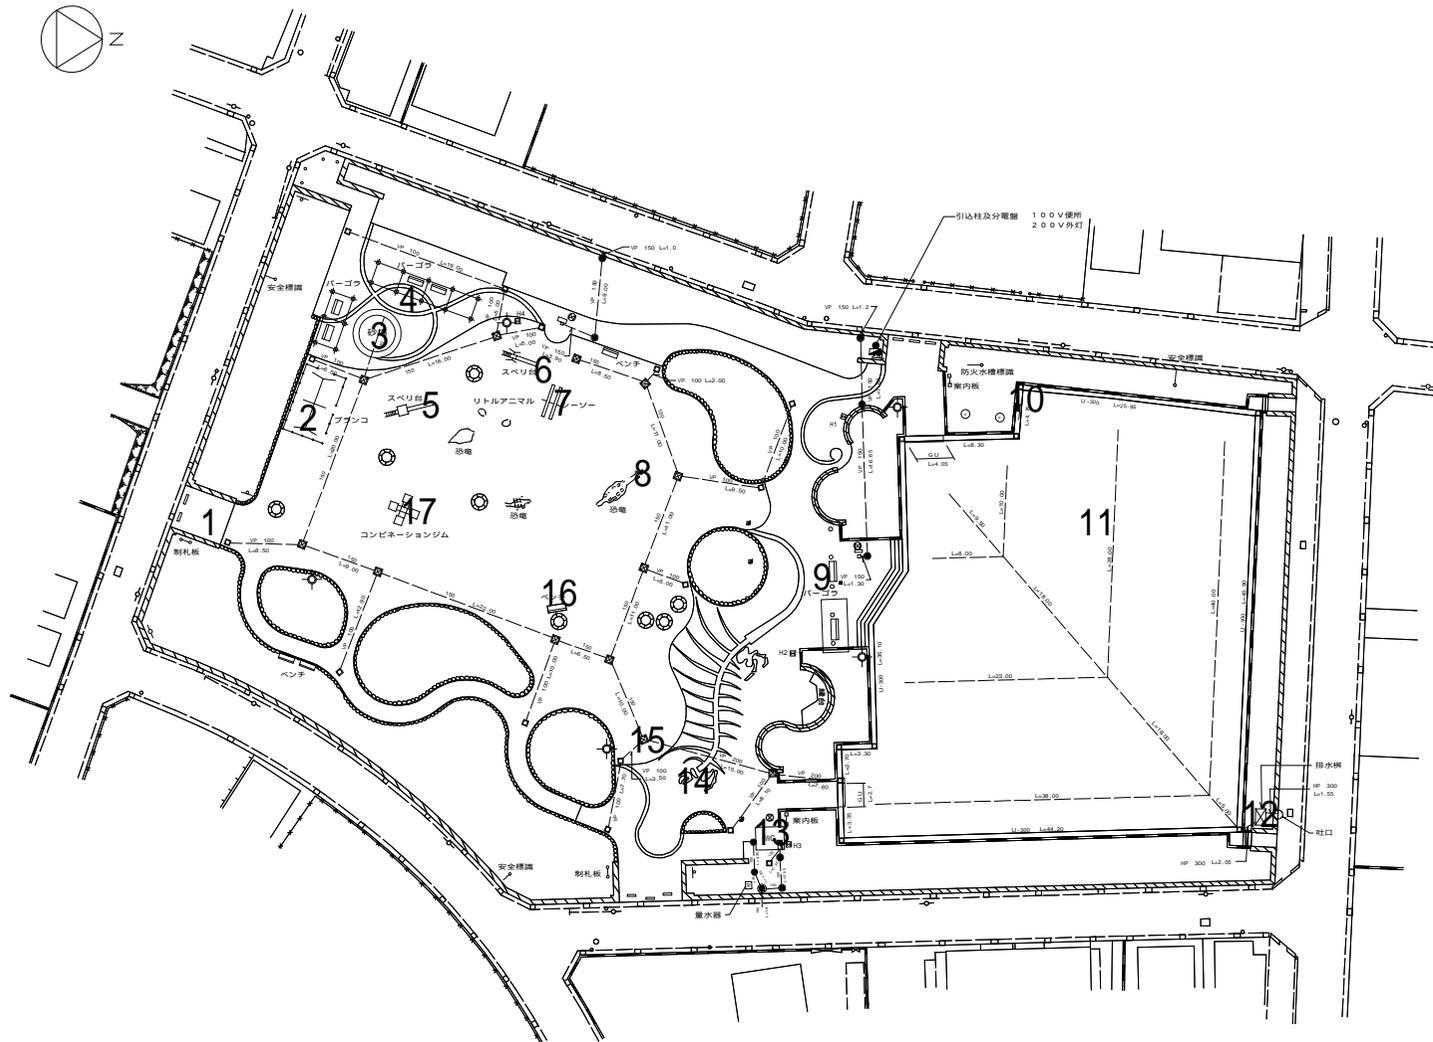
測定箇所	測定箇所 (材質)	測定数値 (μSv/h)		
			1m	50cm	5cm
1	出入口	コンクリート	0.09	0.09	0.10
2	ブランコ吊席	土系	0.10	0.10	0.09
3	砂場	土系	0.09	0.10	0.10
4	ベンチ前 (パーゴラ下)	コンクリート	0.10	0.10	0.10
5	滑台滑面降口	チップ	0.10	0.10	0.09
6	滑台滑面降口	チップ	0.10	0.10	0.10
7	シーソー	ゴムチップ	0.10	0.10	0.10
8	恐竜	草、芝	0.09	0.09	0.08
9	ベンチ前	コンクリート	0.10	0.10	0.10
10	U字溝	グレーチング	0.09	0.09	0.09
11	広場中央	土系	0.09	0.09	0.09
12	集水樹	コンクリート	0.09	0.09	0.09
13	便所出入口	グレーチング	0.09	0.09	0.10
14	恐竜	コンクリート	0.08	0.09	0.09
15	集水樹	コンクリート	0.10	0.11	0.10
16	ベンチ前	土系	0.10	0.10	0.09
17	コンプレッションジム	チップ	0.09	0.08	0.08
