入谷中郷北公園

2012年 9月20日測定
は2011年7月～8月の測定対象地

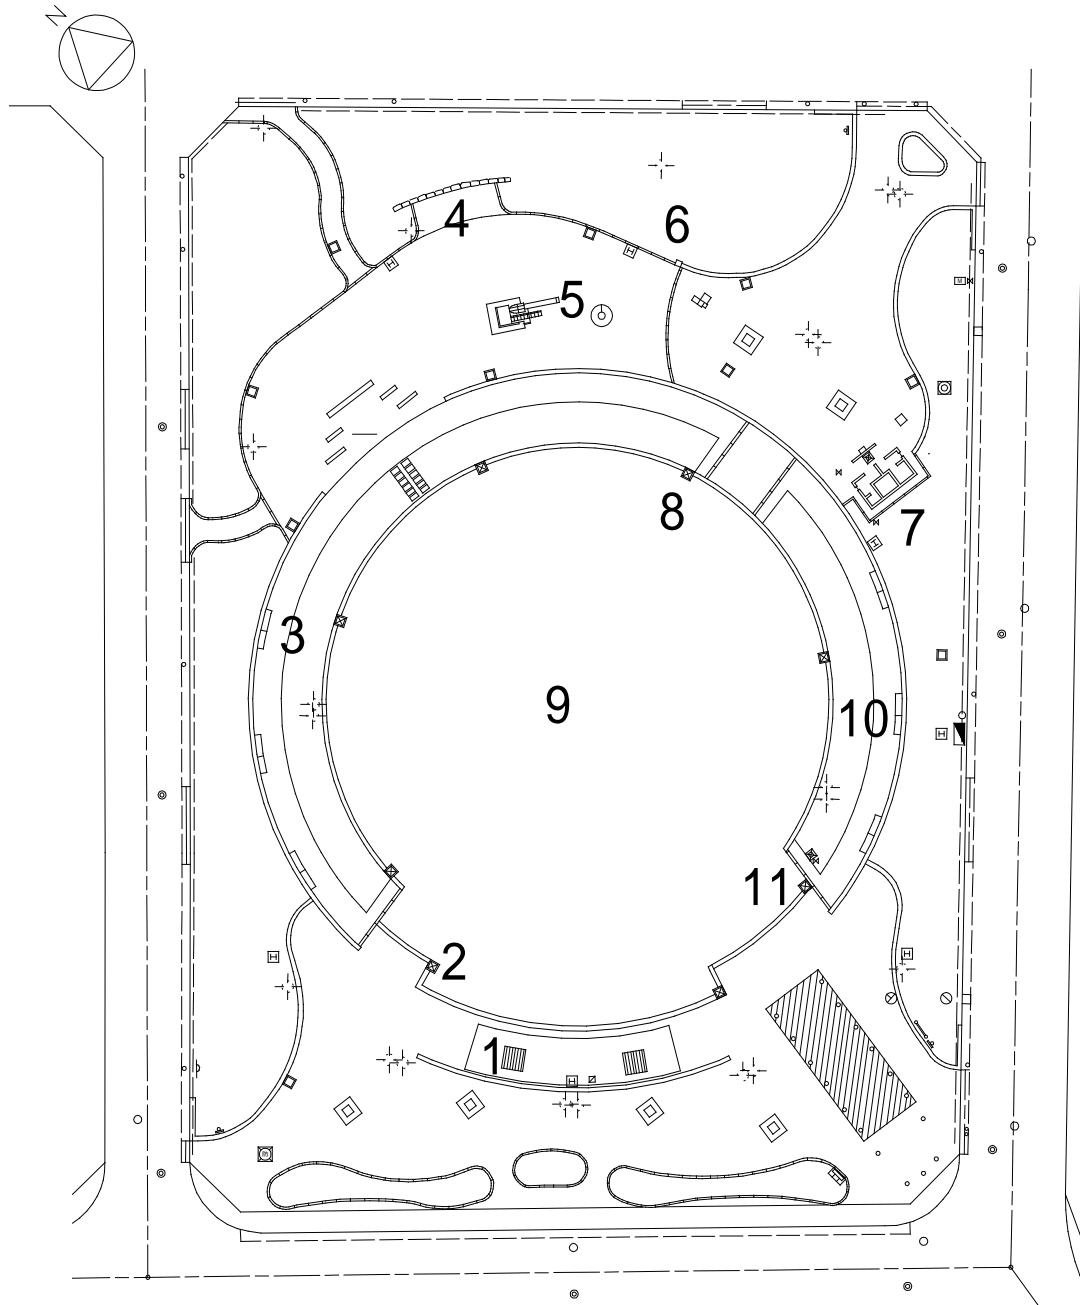
測定箇所	測定箇所 (材質)	測定数値 ($\mu\text{Sv/h}$)		
			1m	50cm	5cm
1	ベンチ前(パーゴラ下)	ILB	0.08	0.09	0.10
2	集水桝	コンクリート	0.09	0.10	0.12
3	ベンチ前	コンクリート	0.08	0.08	0.09
4	縁台跡	平板	0.07	0.06	0.07
5	複合遊具滑り台降口	チップ	0.06	0.07	0.07
6	広場	土系	0.08	0.07	0.07
7	便所出入口	ILB	0.08	0.08	0.09
8	集水桝	コンクリート	0.09	0.09	0.09
9	広場中央	土系	0.07	0.07	0.06
10	ベンチ前	コンクリート	0.07	0.08	0.08
11	集水桝	コンクリート	0.09	0.09	0.10
