入谷中丸公園

2012年 9月20日測定
は2011年7月～8月の測定対象地

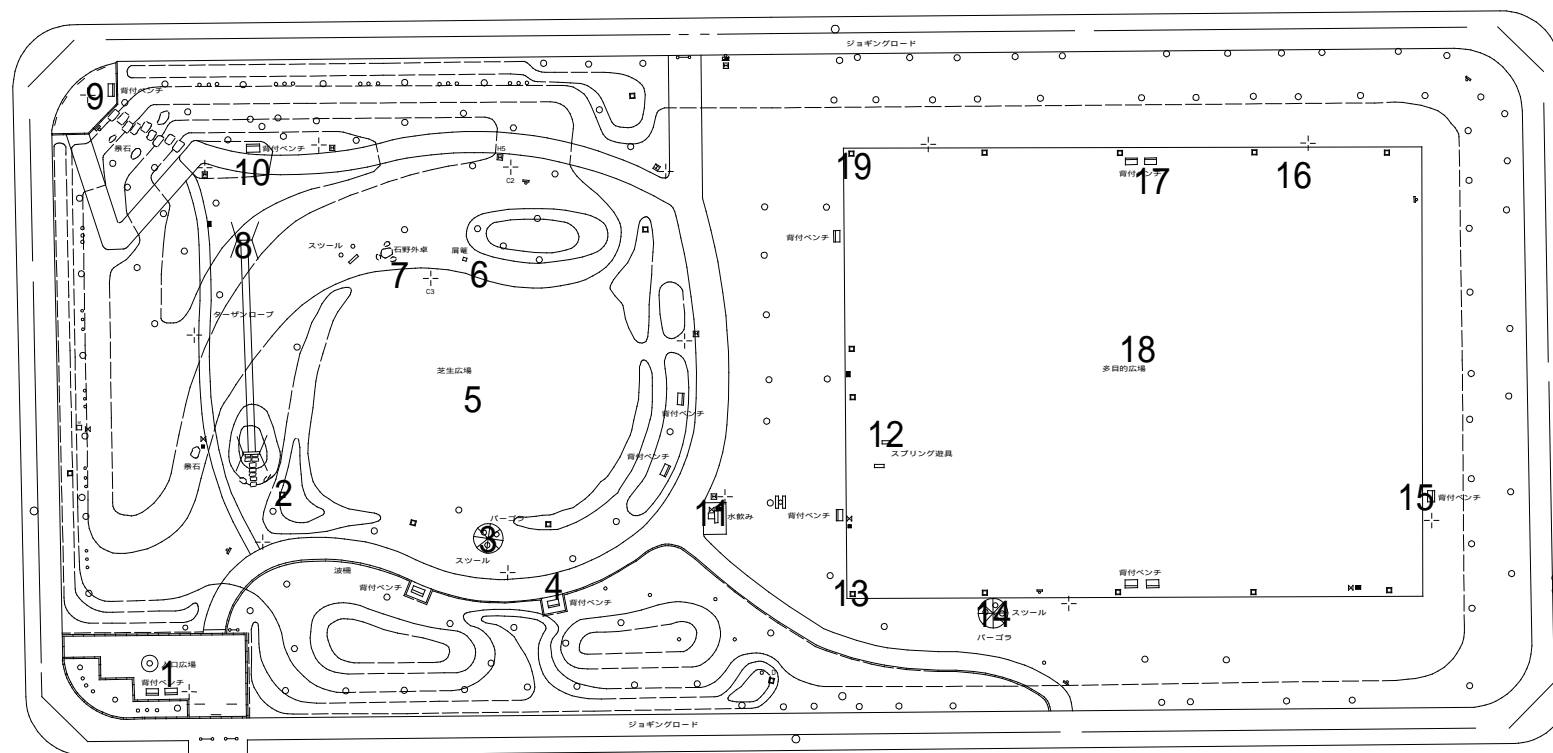
測定箇所	測定箇所 (材質)	測定数値 ($\mu\text{Sv/h}$)		
			1m	50cm	5cm
1	ベンチ前	透水性ILB	0.06	0.10	0.10
2	集水桝	グレーチング	0.08	0.08	0.08
3	スツール	草, 芝	0.08	0.08	0.08
4	ベンチ前	草, 芝	0.09	0.11	0.13
5	広場中央	草, 芝	0.08	0.08	0.08
6	広場	草, 芝	0.07	0.07	0.07
7	石野外卓	草, 芝	0.07	0.08	0.07
8	ターザンロープ終着点	チップ	0.07	0.08	0.08
9	ベンチ前	透水性ILB	0.09	0.09	0.11
10	ベンチ前	草, 芝	0.09	0.10	0.11
11	水飲み場桝	グレーチング	0.09	0.08	0.08

測定箇所	測定箇所 (材質)	測定数値 ($\mu\text{Sv/h}$)		
			1m	50cm	5cm
12	スプリング遊具	草, 芝	0.12	0.12	0.12
13	集水桝	グレーチング	0.10	0.11	0.09
14	スツール	草, 芝	0.09	0.09	0.08
15	ベンチ前	草, 芝	0.10	0.10	0.09
16	広場	草, 芝	0.11	0.11	0.13
17	ベンチ前	草, 芝	0.11	0.10	0.11
18	広場中央	草, 芝	0.12	0.12	0.13
19	集水桝	グレーチング	0.11	0.10	0.06
